Meieriveien 10, 1850 MYSEN

**Mysen - Flott selveierleilighet med
attraktiv beliggenhet i sentrum.
Vestvendt balkong på 18 m.²**

Tilstandsrapport

MEIERIVEIEN 10, 1850 MYSEN
2. ETASJE
BRA-I: 104 KVM

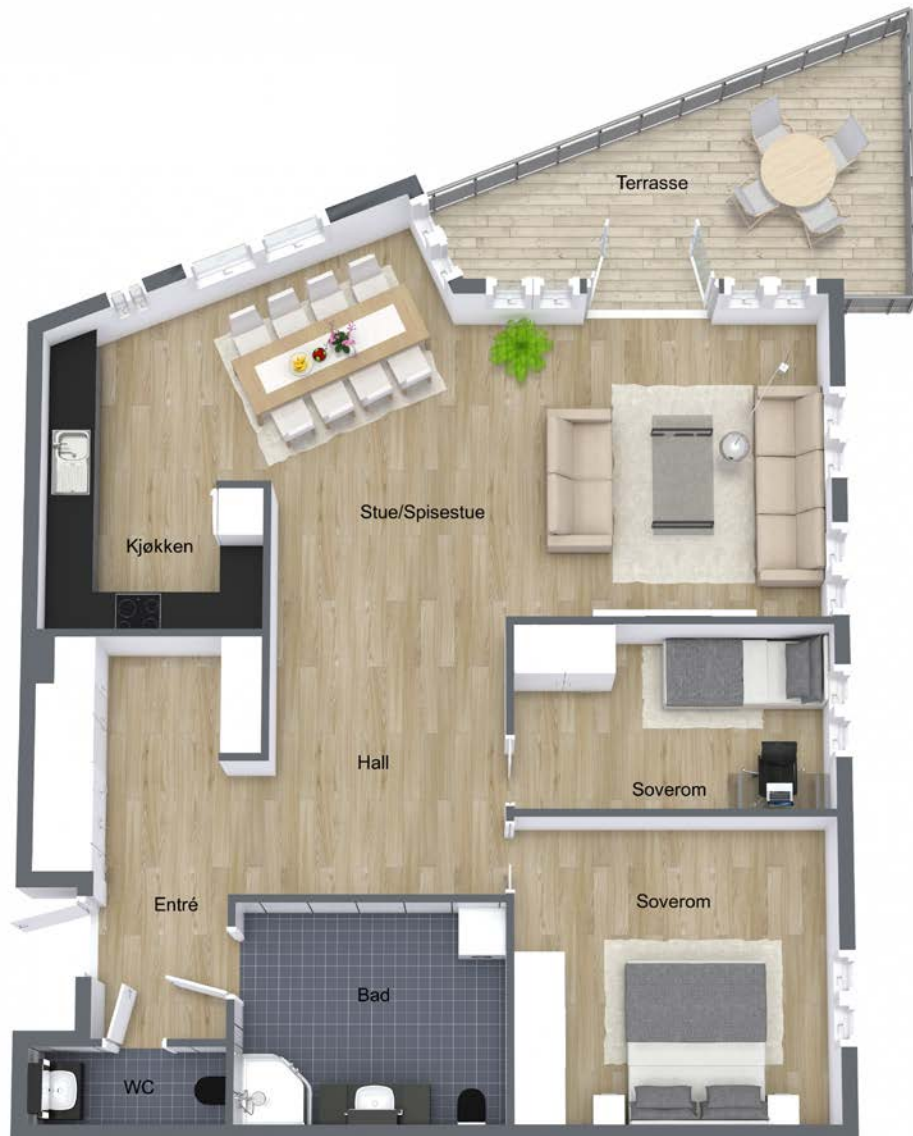
2 etg

Tegningen er kun ment som illustrasjon, avvik kan forekomme.

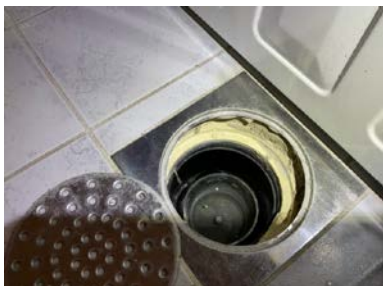
Badet har 2 sluk, men fall mot sluk utenfor dusjsonen er malt til 0 mm. (Flatt gulv). Det anbefales å borre en mindre åpning/spalte i sokkelisten slik at lekkasjevann kan renne til sluk i dusjsonen også.

Sluk utenfor dusjsonen

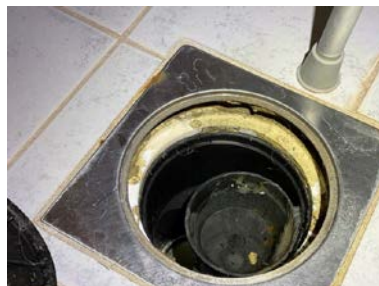
Takstmannen har foretatt kontroll av fallforhold på våtrommet ved hjelp av en punkt laser. Det er påvist avvik på fall utenfor dusjsonen (flatt gulv). Ved en eventuell lekkasje vil det være mulighet for at vann ikke vil gå til sluk.

Sluk i dusjsonen
