Oreveien 2, 4560 VANSE

**Vanse - Skollevollgården. Meget  
pen 3-roms leilighet i 3 etasje.**

- Boligbygg med flere boenheter
- Oreveien 2, 4560 VANSE
- FARSUND kommune
- gnr. 103, bnr. 51, snr. 14

Befaringsdato: 20.02.2025    Rapportdato: 26.02.2025    Oppdragsnr.: 20755-1223    Referansenummer: ZL1813

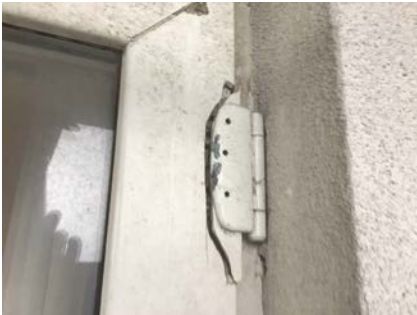
Det er ikke montert brann/lyd dør i henhold til teknisk forskrift i mellom trappeoppgang og leilighet.  
Balkongdør må det gjøres tiltak på dørblad ved hengsle etter sprekk/skade på dørblad

Skade på balkongdør

Inngangsdør må byttes til dør som oppfyller krav til brann og lyd i henhold til teknisk forskrift. (Krav til dør/vegg B30 / EI30)  
Det bør foretas lokal utbedring på balkongdør, muligens utskifting

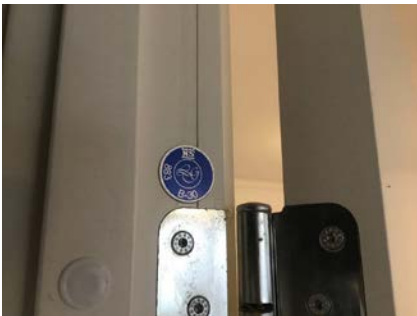
Inngangsdør

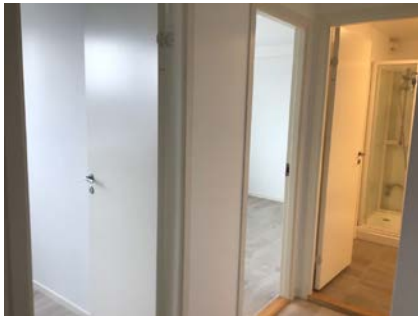
Leiligheten har malte slette fyllingsdører som innvendige dører.

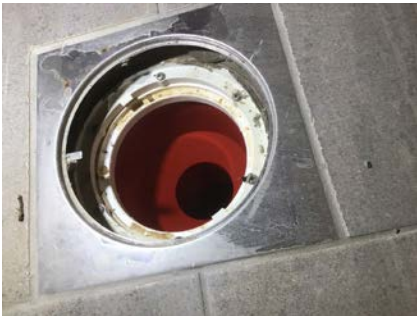
Våtrom > Etasje > Bad/vaskerom > Sluk, membran og tettesjikt:  
Vurdering av avvik:  
• Det er avvik:  
Det er ikke påvist slukmansjetten under klemring med påsmurt membran Ut ifra alder må det forventes at membran er smurt på gulv med oppkant.  
Konsekvens/tiltak  
• Tiltak:  
Det bør gjøres nærmere undersøkelser av sluk og membran/tettesjikt på bade Innhent dokumentasjon om mulig

Det bør gjøres nærmere undersøkelser av sluk og membran/tettesjikt på bade  
Innhent dokumentasjon om mulig

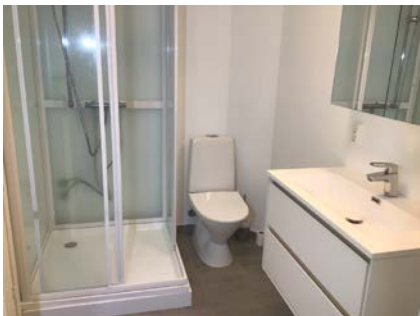
#### TG 1 Tilliggende konstruksjoner våtrom

Hulltaking utført i gang bak dusj. Ikke påvist unormale fuktverdier på kontrollert område. 13,9 vektprosent

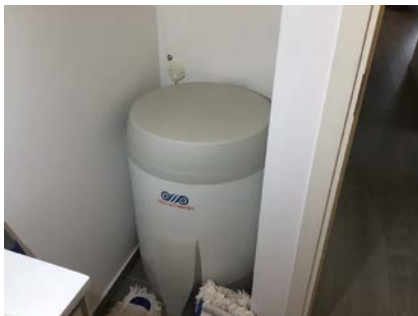
120 liters varmtvannstank plassert på bad, rommet har sluk og fliser på gulv som ivaretar lekkasjesikring.

Årstall: 2018 Kilde: Produksjonsår på produkt

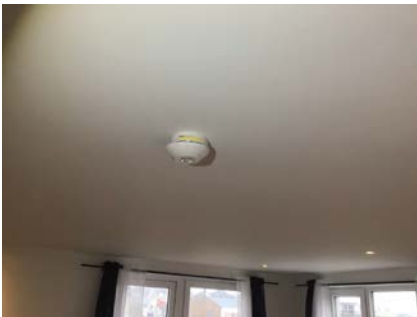
1. Er det mangler for brannslukningsutstyr i boligen iht. forskriftskrav på søknadstidspunktet, men minst Byggeforskrift 1985?  
**Nei**

2. Er det skader på brannslukkingsutstyr eller er apparatet eldre enn 10 år?  
**Nei**
3. Er det mangler på røkvarsler i boligen iht. forskriftskrav på søknadstidspunktet, men minst Byggeforskrift 1985?  
**Nei**
4. Er det skader på røkvarslere?  
**Nei**
