# Åpent og solrikt med nydelig utsikt i populært hytteområde, ca. 920 moh.

# Tilstandsrapport

## FRITIDSBOLIG

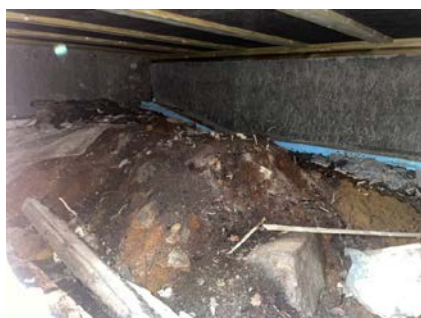
Det måles høye fuktverdier med ytterligere skadepotensiale for sopp/råte.

Mangler fuktsperre på grunn/tilbygg

- Konstruksjonene må sikres mot råte, sopp og skadedyr.
- Fuktsperre på bakken bør etableres.
- Ytterligere undersøkelser må foretas for å få kartlagt tilstanden og omfanget på

eventuelle skader.

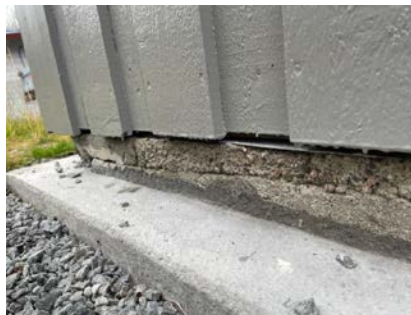
- Grunnmuren har sprekkdannelser.

Synlige sprekkdannelse i gammel mur

Forholdene bør holdes under oppsikt og utbedringer må vurderes om forholdene skulle endre seg.
