**Lyngdal/ Hamran - Svært sentralt  
beliggende rekkehus på enden på  
solrik tomt! \*Terrasse \*Carport  
\*Utvendig bod**

Rekkehus  
Blindveien 32 C, 4580 LYNGDAL  
LYNGDAL kommune  
gnr. 171, bnr. 392, snr. 1

Befaringsdato: 27.03.2025 Rapportdato: 06.04.2025 Oppdragsnr.: 20755-1246 Referansenummer: YH1062  
Autorisert foretak: KE Takst AS Sertifisert Takstingeniør: Karl Henry Englund Vår ref:

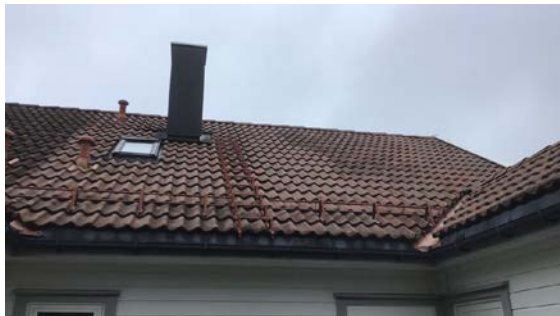
Takrenner og nedløp av plast.  
Pipe beslått over tak med bunnbeslag i nedkant mot tak.  
Stigetrinn for feier til pipe og snøfanger over inngang

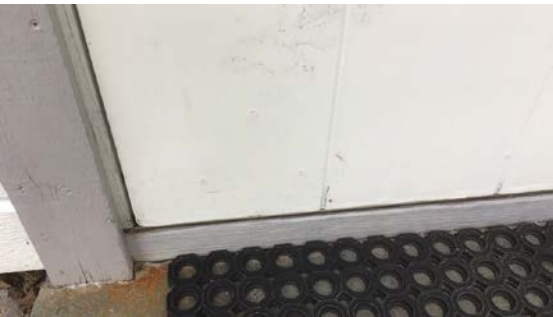
Fukt merker i nedkant inngangsdør

Det bør foretas lokal utbedring.

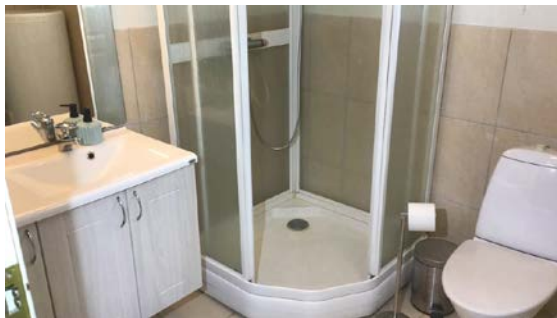
#### ETASJE > BAD/VASKEROM

- Det er påvist avvik i fallforhold til sluk i forhold til krav i forskrift på byggetidspunktet.

Våtrommet fungerer med dette avviket så lenge det brukes dusjkabinett. Fjernes dusjkabinettet så må gulvet bygges om med riktig fall til sluk i henhold til forskriftene.

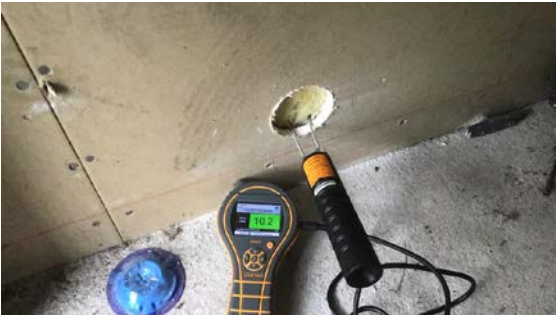
LOFT > BAD

- Det er påvist avvik i fallforhold til sluk i forhold til krav i forskrift på byggetidspunktet.
- Krav til fall (høydeforskjell) er ikke oppfylt, men det er fall til sluk.

Våtrommet fungerer med dette avviket.

Hulltaking utført i loftstue ved toalett  
Ikke påvist unormale fuktverdier på kontrollert område. 7,2 vektprosent

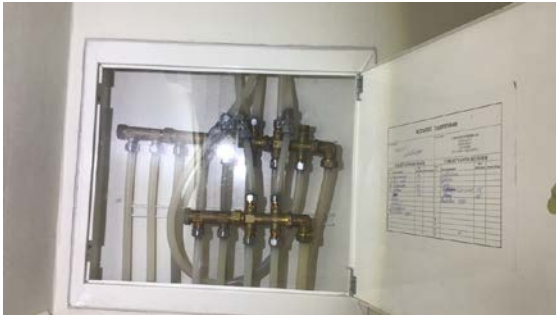
Avløpsrør av plast.  
Synlige avløpsrør ble besiktiget på bad, kjøkken og vaskerom.
