Nøkkelinformasjon

Vikedal - Enebolig med garasje - Beliggende på Solbakken i rolige omgivelser

Befaringsdato: 04.12.2024

Tilstandsrapport

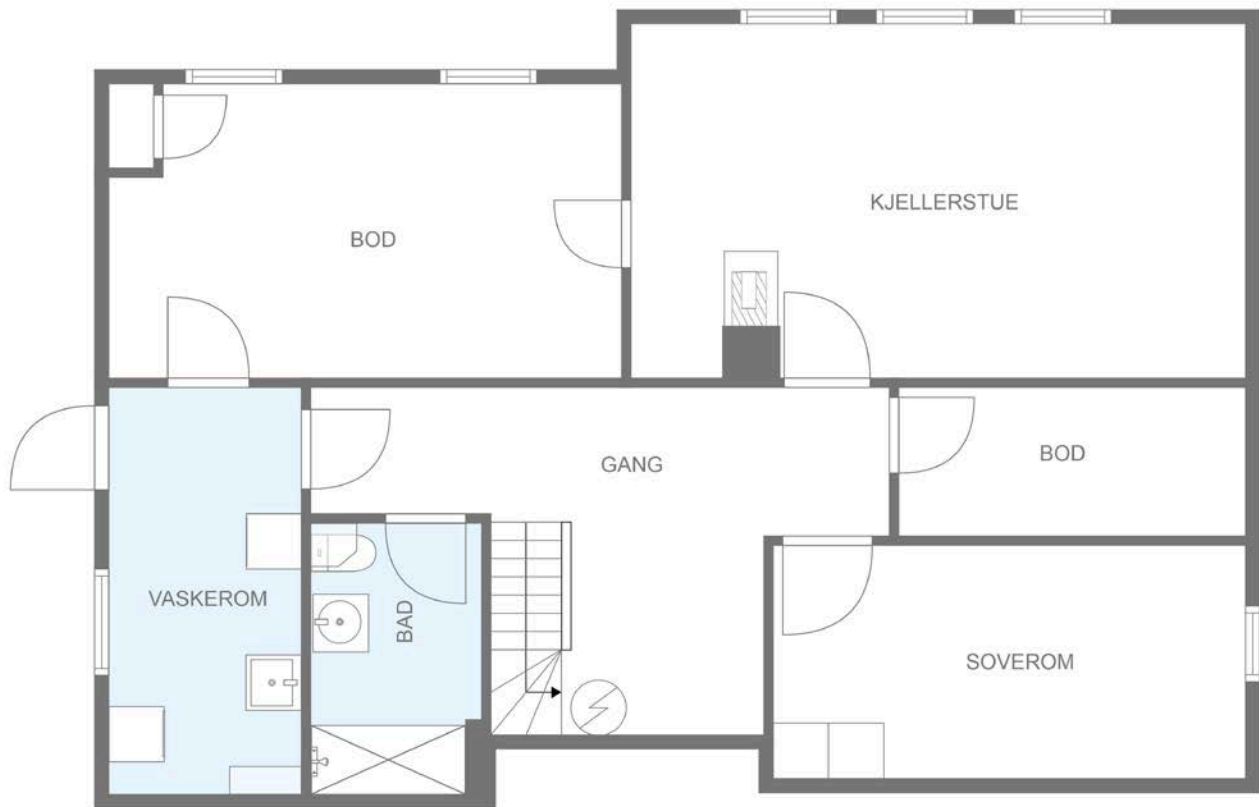
Skissen er kun ment for å gi inntrykk av planløsning. Megler/Selger tar ikke ansvar for evt. feil. Plantegningen er ikke målbar, og kan inneholde feil.

Plantegningen er ikke i målestokk og noe avvik kan forekomme.

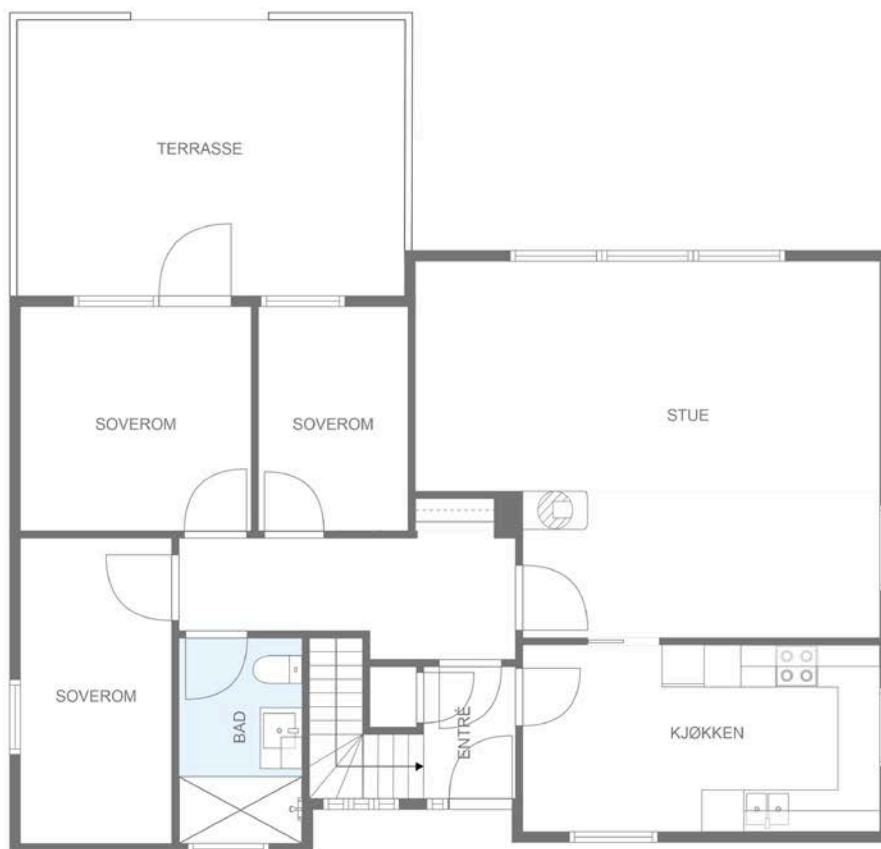
Skissen er kun ment for å gi inntrykk av planløsning. Megler/Selger tar ikke ansvar for evt. feil. Plantegningen er ikke målbart, og kan inneholde feil.

Plantegningen er ikke i målestokk og noe avvik kan forekomme.

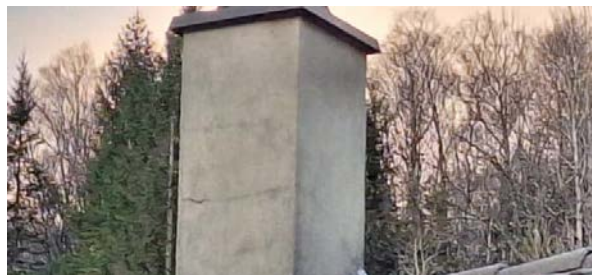
Det er registrert riss i murpussen på pipa.

Riss i murpussen.

Vedlikehold av pipepussen er nødvendig for å hindre vanninntrengning. Montering av stålbeslag er anbefalt.

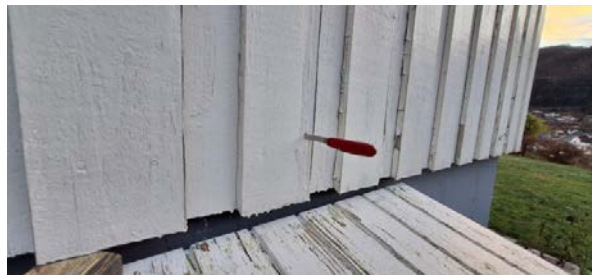
Enkelte bord har begynnende råteskader

Svekkelser i kledningen.

- Lokal utbedring/utskiftning bør utføres.

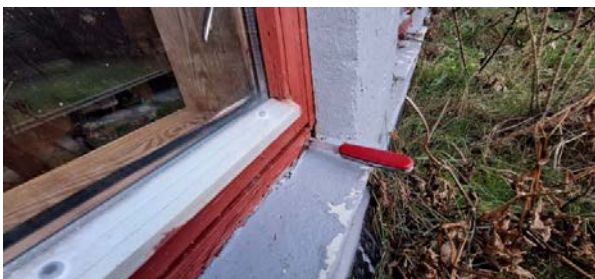
- Det er påvist at enkelte vinduer er vanskelig å åpne/lukke.
- Det er påvist vinduer med fukt/råteskader.
- Karmene i vinduer er slitte og det er sprekker i trevirket.

Råte i karmen.

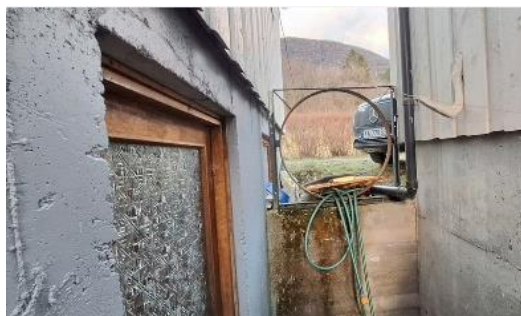
- Rekkverk må monteres for å lukke avviket.

Kostnadsestimat: 10 000 - 50 000

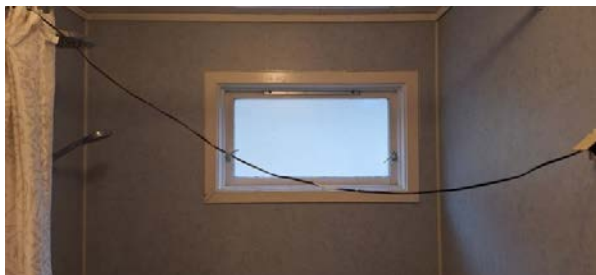
Badet er over førti år. Gulvbelegget har løsnet fra underlaget ved toalettet og i dusjen. Det er vindu i dusjen. Mangelfull ventilering av rommet.

Vindu i våtsonen.

- Våtrommet må totalrenoveres. Alle forhold med tettesjikt, våtsone, sluk m.m. må dokumenteres.

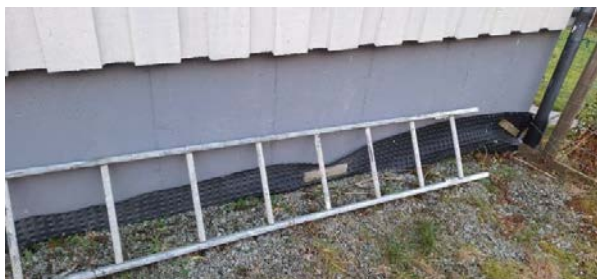
Topplst på grunnmursplasten hindrer at luftrommet inn mot veggen blokkeres med jord, sand, humus ol., dermed blir det vanskeligere å ventilere bort evt. fukt.

Listen leder også vannet som renner ned langs veggen, til grunnmursplastens utside (uavhengig om listen plasseres over eller under bakken).

Topplst på grunnmursplasten er ikke montert.
