Tyttebærveien 6B, 1940 BJØRKELANGEN

**Lettstelt og praktisk 3-roms selveier fra 2017. Terrasse ved inngang og utenfor stue. Egen p-plass. Peisovn i stue.**

Befaringsdato: 17.09.2024 Rapportdato: 19.09.2024 Oppdragsnr.: 10816-24123 Referansenummer: WQ4274

## Tilstandsrapport

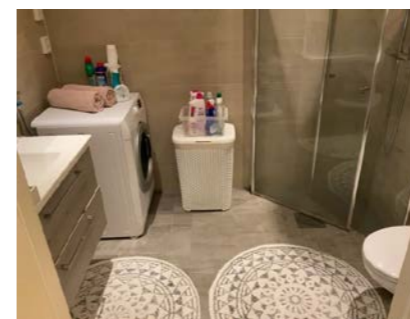
#### U. ETASJE > BAD/WC/VASKEROM

Baderommet har standard fra byggeåret.  
Det er ikke fremlagt noe dokumentasjon på baderommet.  
Boligen har ferdigattest og dermed har utbygger bekreftet at boligen er bygget iht. gjeldene byggeforskrift på byggetidspunktet.

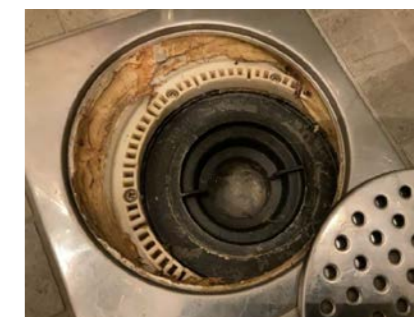
#### U. ETASJE > BAD/WC/VASKEROM

##### TG 1 Sluk, membran og tettesjikt

Det er plastsluk og det er smøremembran fra byggeåret. (Ukjent utførelse - ikke fremlagt dokumentasjon).  
Det er synlig membran i sluket.

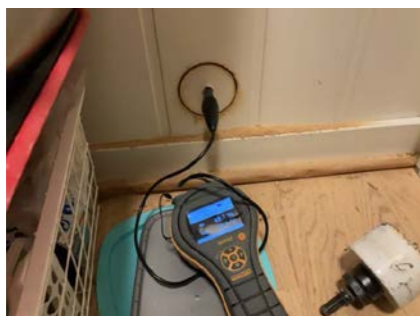
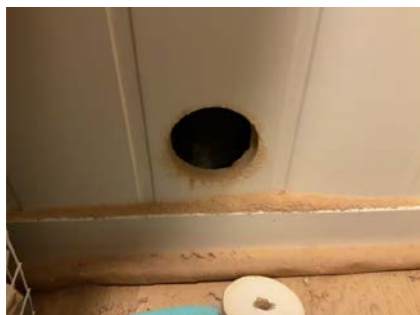
#### TG 0 Tilliggende konstruksjoner våtrom

Hulltaking er foretatt uten å påvise unormale forhold. Hulltaking ble foretatt i vegg fra bod mot dusjnisje bad. Det ble målt relativ luftfuktighet i veggen og det ble gjort visuell inspeksjon. Det ble ved målinger og visuell inspeksjon ikke påvist tegn på fuktskader.

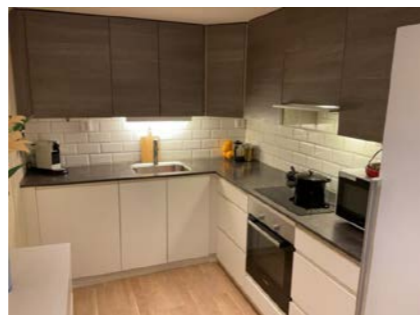
### U. ETASJE > KJØKKEN

Kjøkkeninnredning består av: Benkeskap og overskap med folierte skrog. Dels med slette hvite fronter og dels med laminerte slette fronter. Laminat benkeplate med nedfelt oppvaskkum av metall. Ventilator med avtrekk. Integriert platetopp, stekeovn og oppvaskmaskin. Frittstående kjøleskap og fryseskap. Komfyrvakt. Lekkasjevarsler og automatisk vannstoppesystem i kjøkkenbenk.

- Det er påvist skader på overflater/kjøkkeninnredning utover normal slitasjegrad.

Benkeplaten har skader rundt platetoppen. Benkeplaten har stedvis slitasjemerker.

- Det må påregnes lokal utbedring/utskiftning.

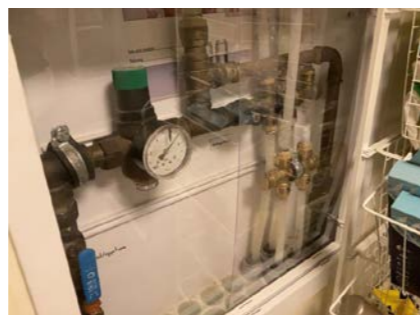
#### TG 1 Vannledninger

Innvendige vannledninger er av plast (rør i rør). Fra byggeåret. Det er besiktiget i rørskap.
