Gautefall / Rytterspranget med ski in/out øverst i alpinløype, Stor hytte med gode solforhold hele året!

Rytterveien 194 - Stor fritidsbolig fra 2016 med rikelig med soveplasser fordelt på 5 soverom. Det er bad i begge etasjer. På hovedplan har fritidsboligen alle fasiliteter, her er det i tillegg badsstue i tilknytning til toalettrom. Egner seg godt som firma/generasjons hytte.

Befaringsdato: 15.01.2025

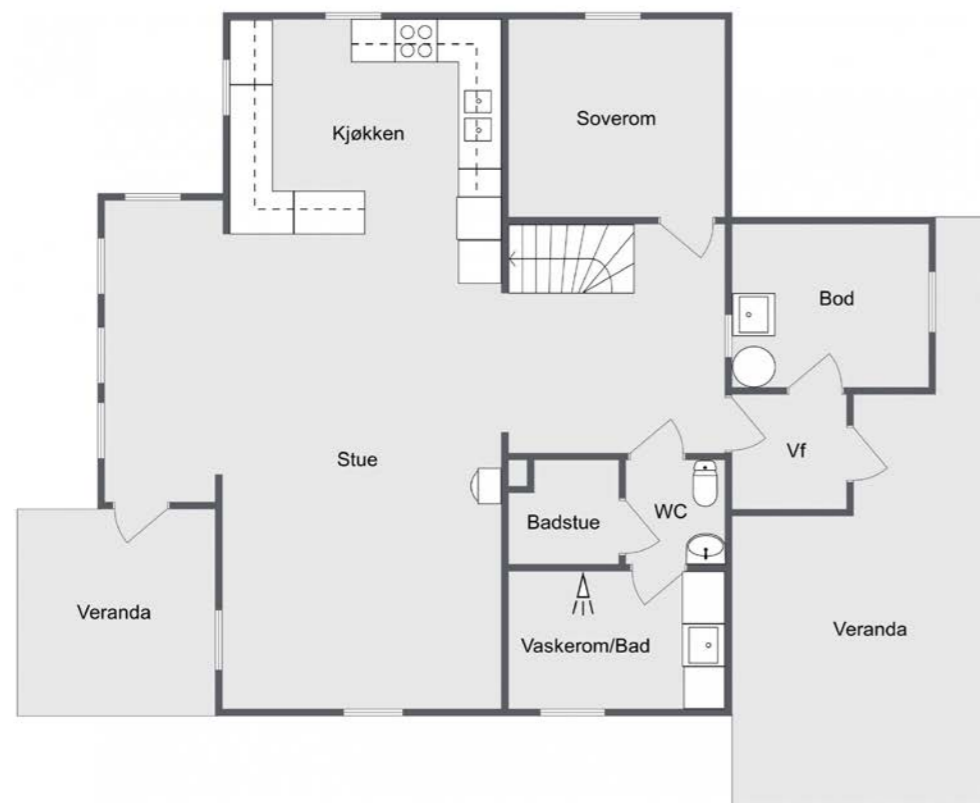
1. Etasje

1. etasje: Vindfang, hall m/trapp, stue/spisestue, kjøkken,soverom, bad/vaskerom, badstue, toalettrom og bod.
2. etasje: Loftstue, bad og 4 soverom.

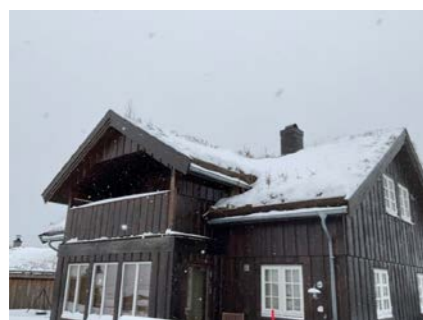
Deretter torvtak. Ingen åpenbare lekkasjesymptomer avdekket ved besiktigelse på innvendige overflater.

Pipe beslått. Generelt anbefales det tilsyn av loft for kontroll av takgjennomføringer/beslagsløsninger mm, spesielt høst/vinter ved kraftig nedbør/snø. Med dagens ekstremvær som tidvis oppstår så er disse punktene spesielt utsatt for mindre lekkasjer/fukt.

Beslag overgang under terrasser oppe, ved inngang sitter det noe ujevnt, oppsyn.

Normalt oppsyn og vedlikehold påregnes, samt utskiftninger etter estimerte levetider.

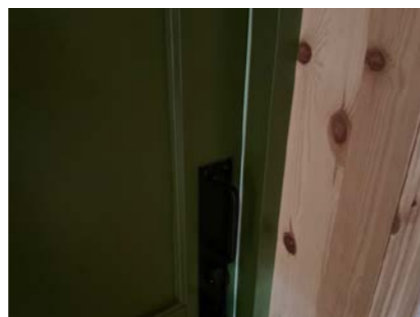
Veggkonstruksjon

Trekonstruksjon med villmarkskledning. Lufting etablert bak kledning. Ikke åpenbare tegn til avvik. Normalt oppsyn og vedlikehold.

- Dører må justeres.

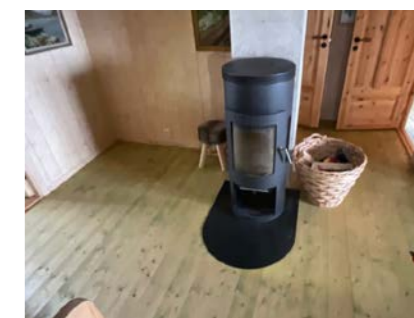
Etasjeskille/gulv mot grunn

Etasjeskille i tre og støpt gulvdekke nede. Det ble stikkmessig målt nivåforskjell i stue, ingen vesentlige/unormale avvik avdekket.

Fungerer med avviket.

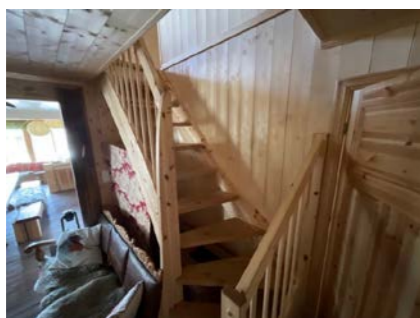
Innvendige trapper

Tretrapp.

- Håndløper må monteres på vegg for å tilfredsstille krav på byggetidspunktet.

Åpninger må vurderes, men ansees ikke kritisk.

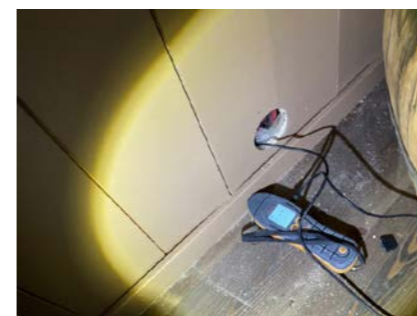
2 ETASJE > BAD

TG 1 Overflater vegger og himling
