Storseilveien 29

Sjarmerende fritidsbolig beliggende i Haslumkilen med fine uteplasser, sjøutsikt og gode solforhold. Hytta ble oppført i 1996 og fremstår som velholdt med lyse og trivelige overflater.

Befaringsdato: 13.03.2026

Rapportdato: 19.03.2026

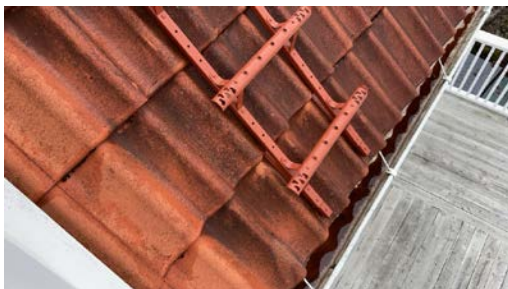
Vurdering av avvik:

- Overvåk tilstanden jevnlig. For å få tilstandsgrad 0 eller 1 må tekingen skiftes ut, men tidspunktet for når dette er nødvendig er vanskelig å si noe om.
- Når takteking og undertak begynner å bli gamle, øker risikoen for lekkasjer, noe som kan føre til omfattende og kostbare reparasjoner av underliggende konstruksjoner dersom en ikke foretar tiltak på konstruksjonene før dette oppstår.

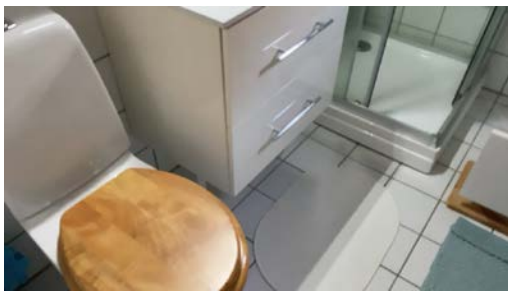
- Manglende oppgradering av våtrommet medfører høy risiko for at konstruksjonene ikke vil tåle vanlig bruk av vann eller lekkasjer. Selv om det er dusjkabinett, er det fortsatt en betydelig risiko for at våtrommets konstruksjoner ikke tåler lekkasjer. Dette kan føre til fuktskader på tilstøtende konstruksjoner.

Selv om forventet brukstid er overskredet, fungerer rommet med dagens bruk. Det må fortsatt benyttes dusjkabinett.

Kostnadsestimat: 200 000 - 500 000

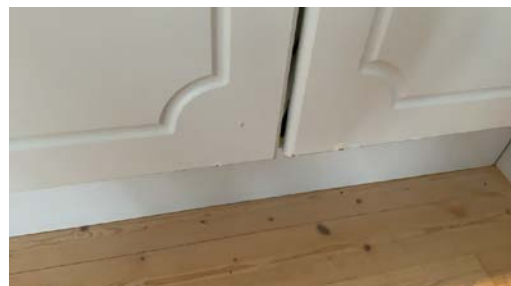
Det er noe fuktsvlede fronter ved oppvaskbenken.

Fuktskadede fronter bør vurderes utbedret eller skiftet ut for å hindre videre forringelse.
