Blåbærstien 38, 1870 ØRJE

**Ørje - Fin vertikaldelt
tomannsbolig i barnevennlig og
sentralt område på Ørje.**

Tilstandsrapport

Befaringsdato: 09.04.2026

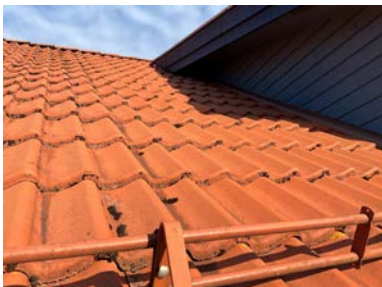
Taktekkingen er av betongtakstein. Taket er besiktiget fra takfot i stige. Taktekkingen er fra byggeåret.

Siden taket (takkonstruksjon, taktekking og skorstein) kun er observert fra takfot i stige, er vurderingen begrenset av dette. Det er ikke sikkerhetsmessig forsvarlig å bevege seg ut på taket. Selv om det ikke er avdekket skader under befaringen, betyr ikke dette at det ikke foreligger skader som en besiktigelse på taket kan avdekke. Vær oppmerksom på denne risikoen. En undersøkelse på taket kan utføres av en fagperson under tilstrekkelige sikkerhetsforhold.

- Manglende snøfangere kan føre til snøras fra taket. Montering anbefales for økt sikkerhet, spesielt over innganger og beferdede områder. Ingen krav ved oppføringstidspunktet.
