Velkommen til Piggsoppveien 7D – en fin 4-roms selveierleilighet over to plan med god, gjennomgående planløsning. Leiligheten ligger i byggets andre etasje og har adkomstbalkong ved inngangspartiet og en flott, solrik balkong utenfor stuen. Med leiligheten følger også en egen parkeringsplass i felles carport med elbil-lader. Lagringsmuligheter er det nok av med både innvendig bod, kneboder og utvendig sportsbod.

Befaringsdato: 31.03.2025

Tilstandsrapport

REKKEHUS

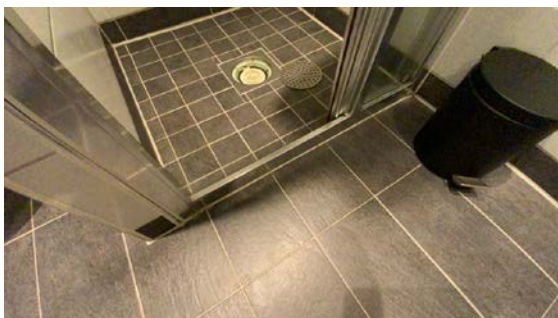
2. ETASJE > BAD

- Det er påvist at høydeforskjell fra topp slukrist til gulv/synlig topp membran ved dørterskel er mindre enn 25 mm.
- Det er påvist avvik i fallforhold til sluk i forhold til krav i forskrift på byggetidspunktet.

- Våtrommet fungerer med dette avviket.

Tilrenning til sluk gjennom dusjdør bør opparbeides.

- Overvåk tilstanden jevnlig. For å få tilstandsgrad 0 eller 1 må slukløsningen skiftes ut og sannsynligvis må også membransjiktet skiftes/utbedres. Det er imidlertid vanskelig å si noe om tidspunktet for når dette er nødvendig.
- Overvåk tilstanden jevnlig. For å få tilstandsgrad 0 eller 1 må tettesjiktet skiftes ut, men tidspunktet for når dette er nødvendig er vanskelig å si noe om.

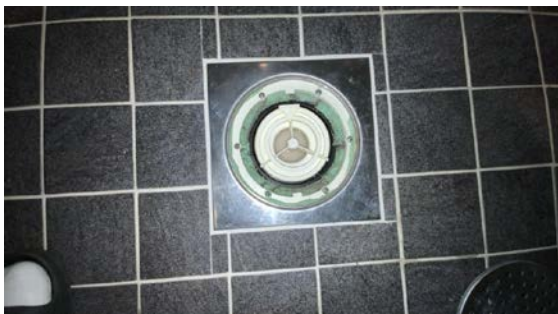
2. ETASJE > BAD

Kontroll av sluk.

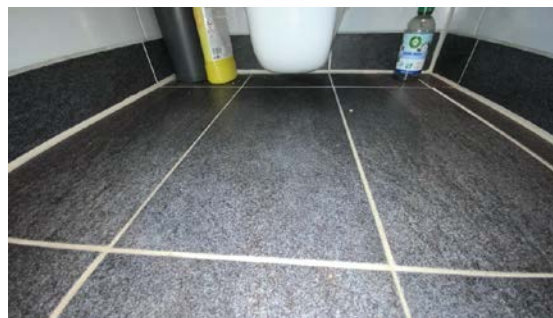
2. ETASJE > BAD

Heldekkende servant på underskap, speil og belysning. Vegghengt klosett og dusj med dusjvegger i herdet glass.

Lekkasjespalte på innebygget sisterner bør opparbeides.

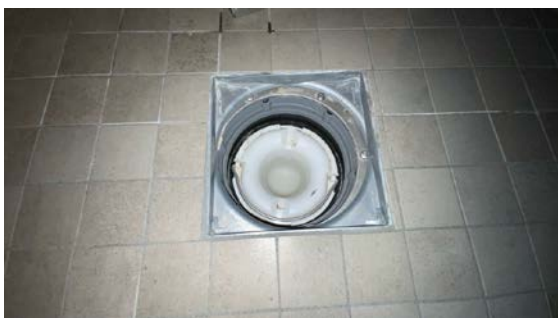
LOFTETASJE > BAD

Det er plastsluk og smøremembran med dokumentert utførelse.

Kontroll av sluk.

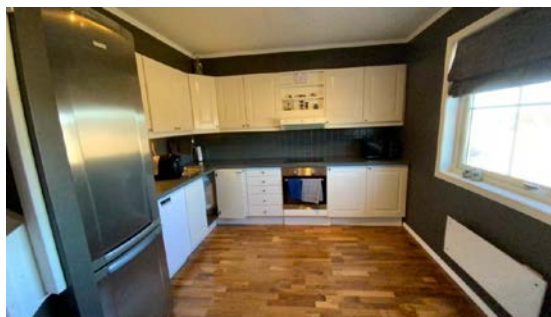
2. ETASJE > KJØKKEN

Kjøkkeninnredning fra byggeår med hvite/profilerte fronter, malt benkeplate med nedfelt benkebeslag og ett-greps blandebatteri. Integrert ovn, induksjonstopp og mekanisk avtrekk fra ventilator. Opplegg til oppvaskmaskin. Kjøkken vurderes å være i tilfredsstillende funksjonell stand med normal bruksslitasje og ingen unormale fuktverdier ble påvist i utsatte soner.

Kontroll bak kjøleskap. Ingen tegn til fuktskader på befaringsdagen.
