Aktiv Eiendomsmegling ved Solveig Granlund har gleden av å presentere Burvegen 31. En flott og påkostet enebolig i et veletablert boligområde nær trivelige tur- og rekreasjonsområder ved Årnestangen. Boligen holder gjennomgående høy standard og har moderne farger - og materialvalg. Kjøkkenet har en smakfull og velutstyrt innredning med integrerte hvitevarer. Åpen og sosial løsning mellom stue, spisestue og kjøkken. Boligens hoveddel har 2 delikate badrom, 3 fine soverom og walk-in garderobe. U.etasjen er nyinnredet med kjøkken, stue, bad og 1 soverom (omsøkt bruksendring). Eiendommen har naturskjønn beliggenhet i Rælingen med nærhet til skoler, barnehager samt dagligvarehandel.

# gnr. 93, bnr. 66

# Tilstandsrapport

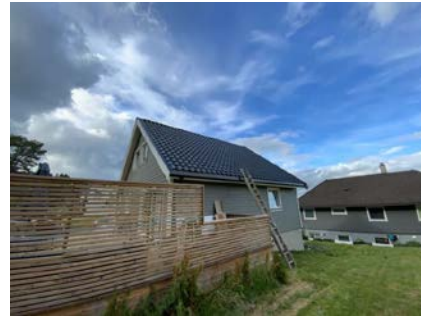
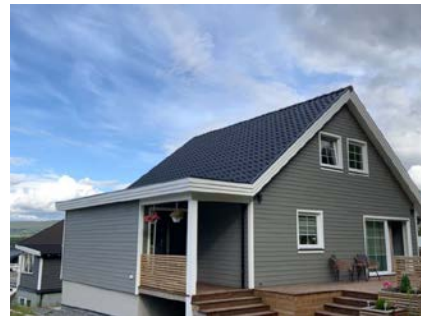
Besiktigelse av taktekke.

Taktekking anses å ha sin tiltenkte funksjon uten negative avvik utfra alder tatt i betraktning. Kommende lokale utskiftninger av stein er påregnelig på sikt som normalt vedlikehold. Taktekke ble inspisert fra bakkenivå og fra takfot i stige. Taktekket er i hovedsak vurdert opp mot alder og gjenværende forventet levetid. Lekter og undertak fra 2021, takstein ble om lagt i 2022 ved en reklamasjon iht. eiers opplysninger.

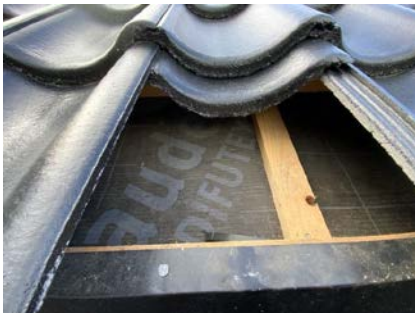
Kontroll av undertak.

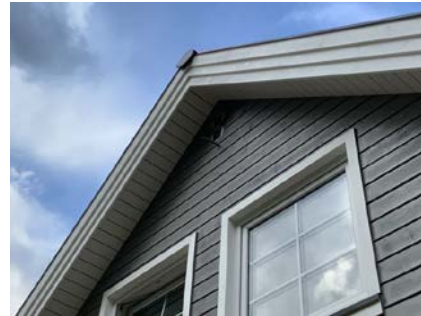
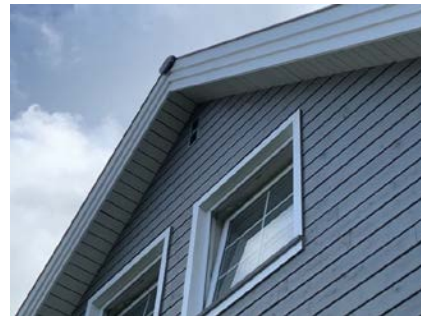
Synlige ventiler i gavlvegger.

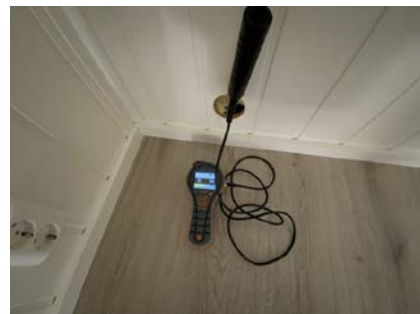
Rom under terreng: Gulvet har laminat. Veggene har plater. Hulltaking er foretatt og det er påvist avvik i konstruksjonen. Hulltaking er foretatt ved/i Under trapp og i stue. Påvist damspærre under grunn og papp i stue. Noe antydninger til kondens og bør holdes under oppsyn. Fuktprosent målt til over 20%.

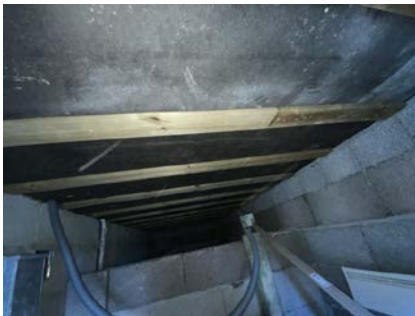
Krypkjeller under trebjelkelag og stubbegulv. Det ble foretatt fuktmålinger (vekt-%) i treverk (bjelker og på svill). Ingen verdier over 11 %. Dette ansees som tørt. Det gjøres oppmerksom på at kryprom erfaringsmessig har høy skadefrekvens selv om det ikke her var synlig tegn til skade, men undertegnede kan følgelig ikke garantere mot skjult skade. På generelt grunnlag er jevnlig kontroll og overvåking alltid å anbefale på kryprom. Økt ventiler i grunnmur kan med fordel økes. Fuktsperre mot grunn bør etableres.

Kontroll av kryprom.

- Det er manglende fuktsperre på bakken.

- Fuktsperre på bakken bør etableres.

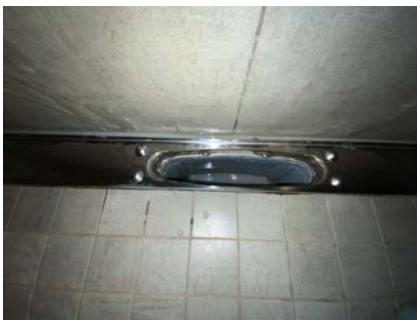
Det er plastsluk og smøremembran med dokumentert utførelse.

Kontroll av sluk.

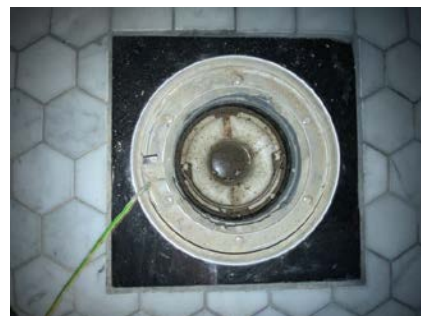
Badet har plastsluk. Badet har smøremembran med dokumentert utførelse. Synlig mansjett med tilfredsstillende klemt tettefunksjon.

Kontroll av sluk.

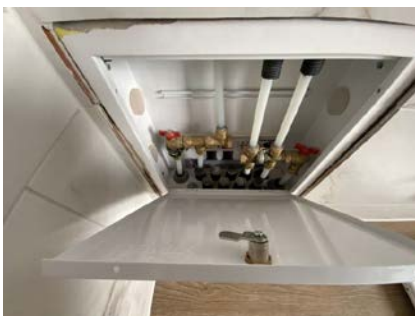
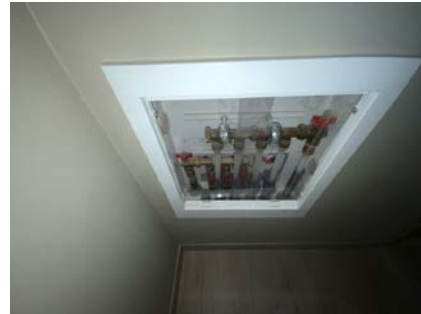
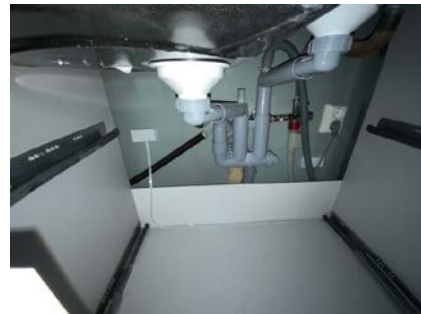
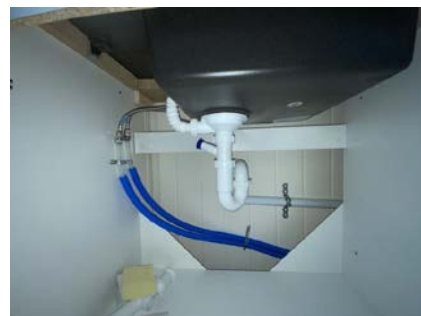
Vannrør fra 2021 av materialtype pex og kobber. Fordelerskap ved bad. Waterguard i benkeskap på kjøkken for god sikring av lekkasjevann. Alder er normalt i seg selv en vurderingskriterie hva angår slitasjegrad. Hovednettet er som oftest selskapets ansvar. Dette er ikke undersøkt. Videre bemerkes at bunnledninger av den årsak følgelig heller ikke er kontrollert. Ingen negative avvik observert på befaringsdagen.

Besiktigelse av røropplegg.

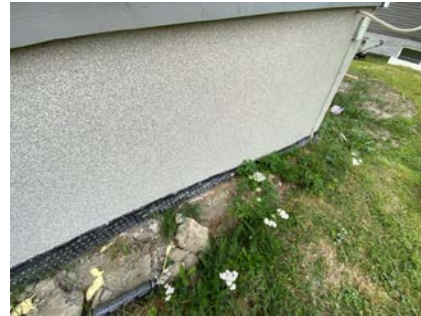
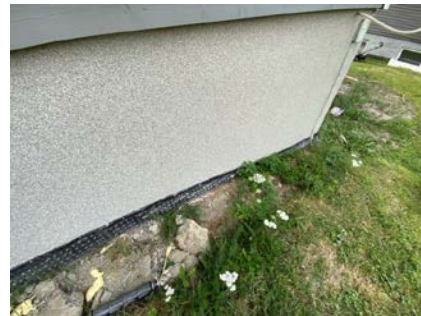
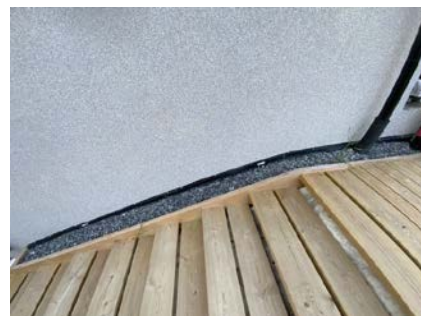
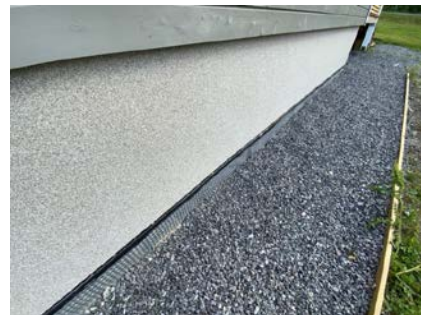
Grunnet skjult i byggegrunn er materialvalg ikke mulig å konstatere. Drenering ble kontrollert fra bakkeplan der det ukjent for undertegnende vdr. dreneringens tilstand videre under grunn. Synlig fuktsikring på kontrollstedene.

Besiktigelse av drenering/fuktsikring.

- Det er ikke behov for utbedringstiltak siden anlegget fungerer i dag, men ut ifra alder kan skader plutselig oppstå på eldre anlegg.
