Vollajordet 16, 1940 BJØRKELANGEN

**Luftig, spennende leilighet fra 2013 - romslig hems, 2 balkonger og garasjeplass - sentralt, barnevennlig og attraktivt.**

Befaringsdato: 11.03.2025 Rapportdato: 20.03.2025 Oppdragsnr.: 13998-1410 Referansenummer: MW1326

## Tilstandsrapport

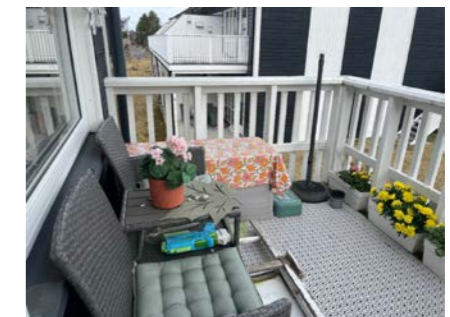
Vurdering av avvik: Det er værslitt/oppsprukket trevirke/trepaneler. Verandaer har manglende vedlikehold og har slitasje.

Veranda fra hovedplan.

Eier opplyser at sameiet skal utbedre alle verandaer i sameiet.

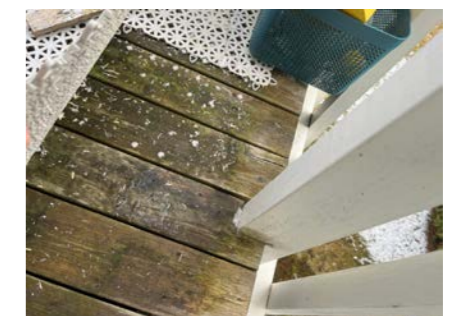
Gulv under plastfliser har manglende vedlikehold.

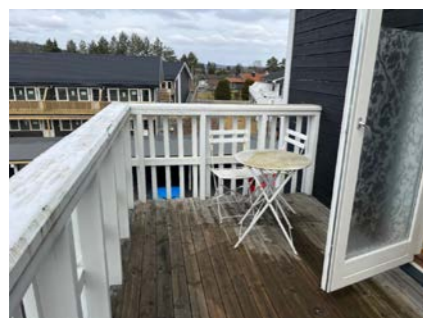
Veranda fra mesanin plan har slitasje og manglende vedlikehold.

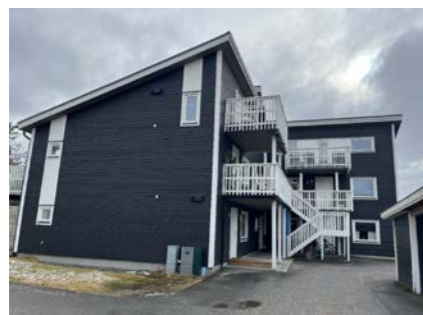
Utvendig > Andre utvendige forhold: Leilighetsbygg over 2- og 3 plan, oppført i trekonstruksjoner. Fasade med liggende trekledning. Delt pulttak konstruksjon tekket med metallplater. Inngang via felles svalgang. Felles garasjeanlegg i rekke der leiligheten disponerer en garasje med manuell leddport og opplegg for el-billader, samt en bod i bakkant. Utvendige felles forhold er ikke vurdert utover det som er beskrevet i rapporten. Vurdering av avvik: Det er ikke utarbeidet Tilstandsanalyserapport, vedlikeholdsplan e.l. for fellesdeler i bygget.

Leilighetsbygg.

- For å lukke avviket iht NS 3600.2018 må det utarbeides en Tilstandsrapport/vedlikeholdsplan for fellesdeler i bygget. Da dette er opp til borettslag/sameie å rekvirere er kostnadsestimat ikke satt.

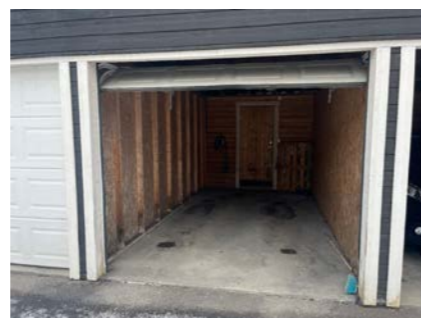
Garasjeplass og bod i felles rekke.

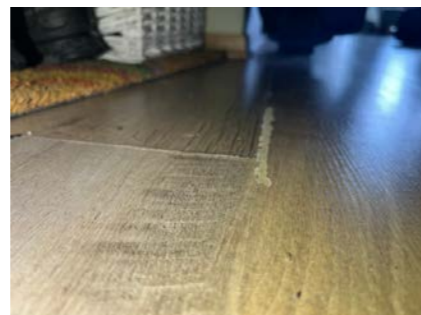
Vurdering av avvik: Overflater har en del slitasjegrad utover det en kan forvente. Laminatgulv har svellet i skjøter og enkelte steder avslitt overflate, fortrinnsvis i entre, men også enkelte steder i kjøkken/stue.

Laminatgulv i entre har skader i overflate.

Det bør tas en gjennomgang av laminatgulv når det er ryddet ut, om det er behov for utbedringer eller eventuelt skifte av laminatgulvet.

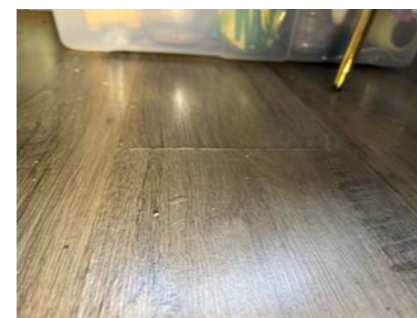
Laminatgulv i stue/kjøkken har svellet i skjøter.

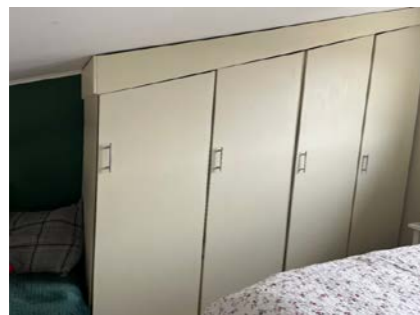
Plassbygget skap på mesanin.

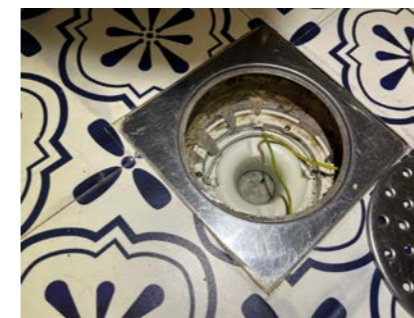
Sluk i dusjsone.

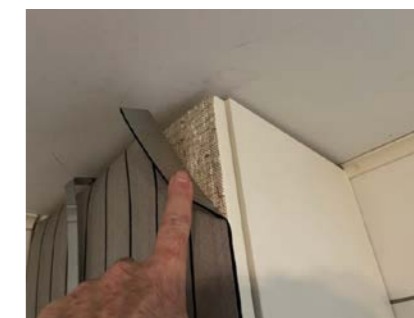
Vurdering av avvik: Det er avvik: Toalettsisterne henger seg opp ved skylking. Folie på skapfront er delvis løs.

Folie har løsnet fra skapfront.

Folie må festes til skapfront.

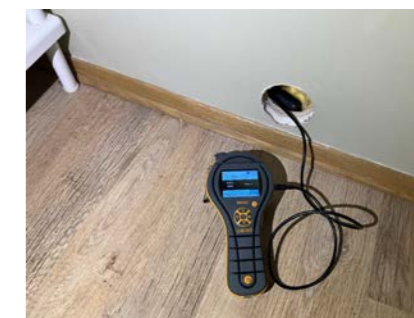
Hulltaking er foretatt i entre under trapp mot område med vaskemaskin/vannskap, våtsone til dusj kunne det ikke tas hull mot, grunnet kjøkkeninnredning.

Fuktmåling i trevirke viste normale verdier.

Fuktmåling uten avvik.

Ved målinger under 7,8 % vil displayet ikke vise resultat.

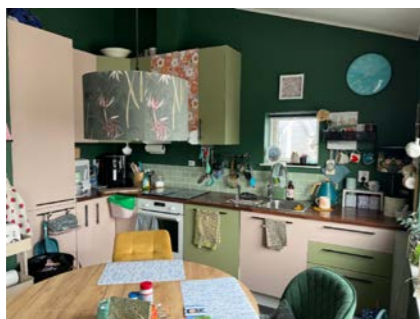
Dører trenger noe justering, belegg på vegg har løsnet enkelte steder og det er noen bruksmerker, vurdert til mindre avvik.

Kjøkkeninnredning.

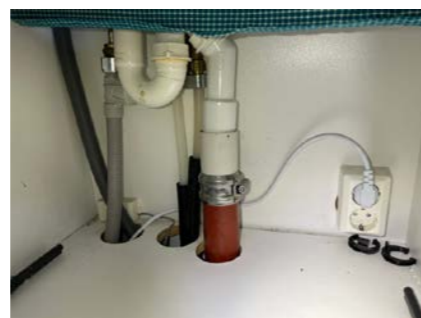
Det mangler tettemuffer på varerør til vannrør i kjøkkenbenk, som benyttes for at eventuelt lekkasjevann ledes tilbake til fordelerskapet og ikke ut i rom som ikke er fuktbeskyttet.

Ved manglende tettemuffer i enden av varerør, kan lekkasjevann forårsake fuktskader.

Manglende tetting på varerør (svarte) i benkeskap.
