Fløterhakan 19, 1920 SØRUMSAND

**Delikat enebolig i kjede, med carport, vinterhage og nydelig utsikt. Barnevennlig, med idyllisk beliggenhet nær Glomma.**

# Tilstandsrapport

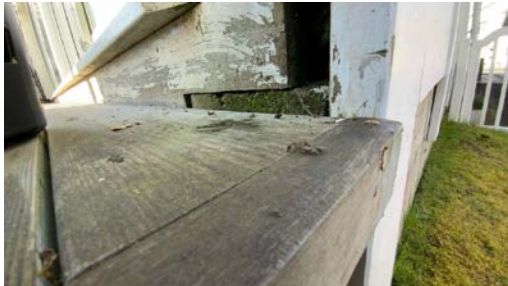
## TG 2 Balkonger, terrasser og rom under balkonger - 2

Det er etablert terrasseplattinger på fremsiden av huset og på utsiden av vinterhagen.

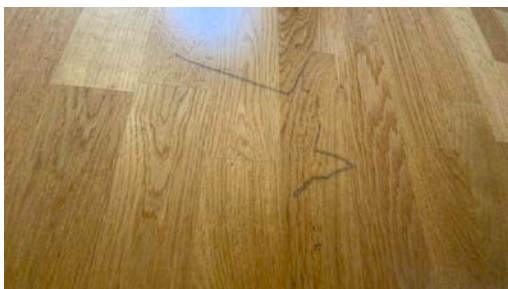
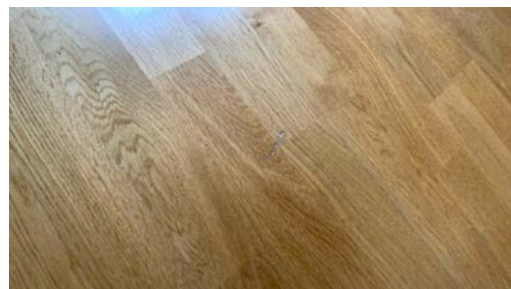
## TG 1 Etasjeskille/gulv mot grunn

Etasjeskiller er av trebjelkelag i 2 etasje og betongdekke i 1 etasje. Det ble målt ca +- 5 mm avvik i 2 etasje og +- 8- 10 mm i 1 etasje på gulv befaringsdagen.
