# Tilstandsrapport

Leilighet

Paradevegen 2, 2060 GARDERMOEN

Befaringsdato: 01.05.2025

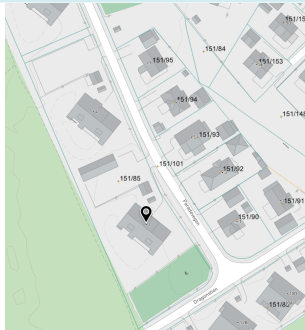
**Kommentar**  
Opplyst på befaringsdagen. Bildet viser situasjonskart av eiendommen på befaringen

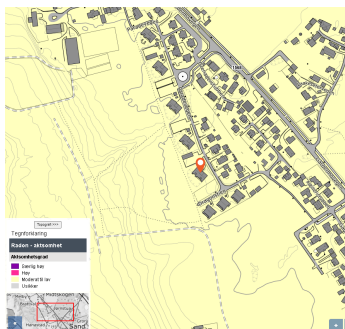
Takstmannen har ikke kjennskap til radonmåling av boligen.

- Radonmålinger er ikke foretatt, heller ikke andre tiltak mot radon, eiendommen ligger i et område som i NGU Radon aktsomhetskart er definert med "moderat til lav" aktsomhetsgrad

- Det bør gjennomføres radonmålinger.

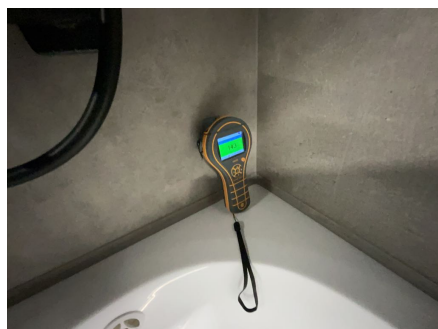
### TG 2 Overflater Gulv

- Det er avvik:

Det er ikke behov for utbedringstiltak siden våtrommet fungerer i dag, men skader/ følgeskader kan oppstå på rom som ikke er fagmessig utført.

- Overvåk tilstanden jevnlig. For å få tilstandsgrad 0 eller 1 må tettesjiktet skiftes ut, men tidspunktet for når dette er nødvendig er vanskelig å si noe om. Ved renovering, påse at alle forhold med tettesjiktet, våtsone, sluk, røranlegg mv. dokumenteres.

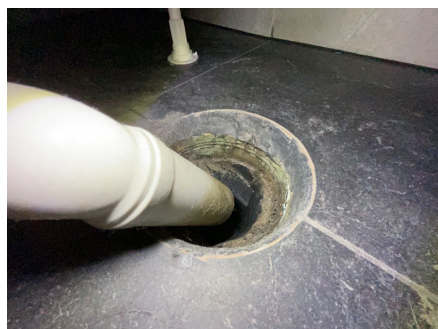
### TG 1 Sanitærutstyr og innredning

Hulltaking er foretatt og det er ikke påvist unormale forhold.

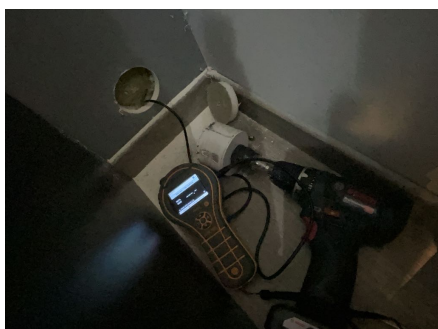
## UNDERETASJE > STUE/KJØKKEN

Kjøkkeninnredning med laminerte skrog, glatte fronter og laminert benkeplate med kjøkkenkum. Det er flislagt og belysning over benkeplate. Det er plass til integrert koketopp, stekeovn og oppvaskmaskin. Det er plass til frittstående kjøleskap, "side by side". Lekkasjestopper anbefales montert på utsatte steder.

Anbefaler å montere lekkasjestopper på utsatte steder.
