Kjørevegen 39, 4362 VIGRESTAD

**Trivelig enebolig med godkjent  
utleiedel - Rolig - Praktisk -  
Naturnær - Barnevennlig  
beliggenhet - Stort gardsrom!**

| Tilstandsrapport ..... | 54 |

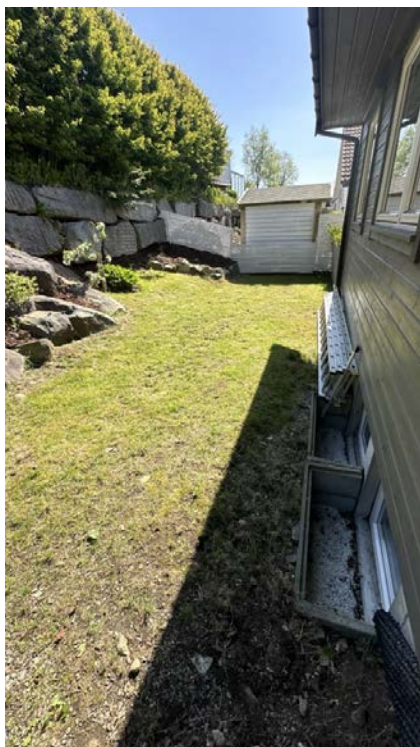
### 6.1 Drenering

Antatt normal slitasje drens fra byggeåret, bør spyles/vedlikeholdes med jevne mellomrom (ca hvert 10 år). Grunnmurplast er stedvis ikke synlig avsluttet med klemlist. Dette kan føre til at overflatevann/regn kan komme mellom mur og grunnmursplast og føre til fukt i nedre del av vegg. Dette vises som oftest som saltutslag i åpen vegg.

Type grunnmur? Grunnmur/ringmur

Er det gjennomført arbeider etter opprinnelig byggeår? Ukjent

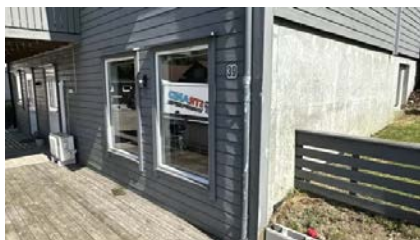
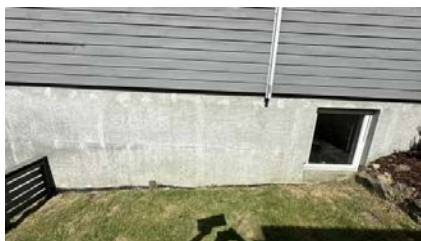
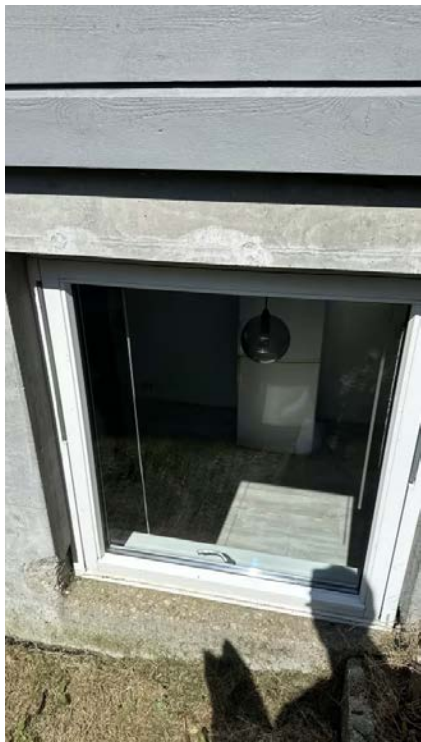
### 6.2 Grunnmur og fundament

Type Fundament/Grunnmur Grunnmur m/underetasje

Type byggegrunn Ukjent byggegrunn

Antatt komprimert drenerende masser.

Type grunnmur i kjeller Betong

Er det påvist sprekker/riss eller skader?

Ja

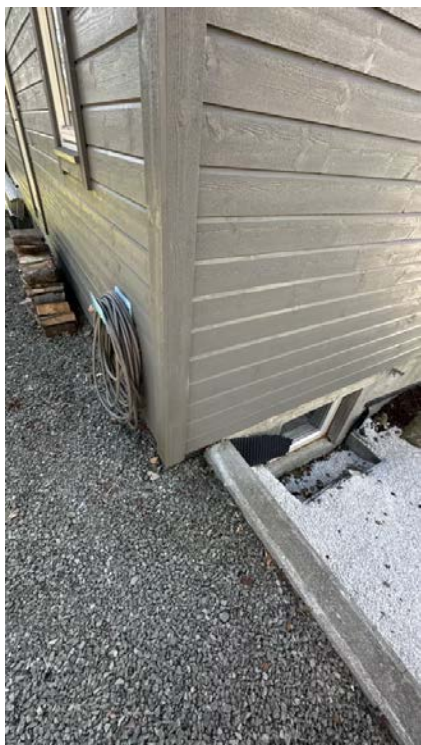
### 6.3 Støttemur

Retningsavvik på naboer forstøtningsmurer, anbefales kontrollert.

| Støttemur oppført i betongblokker. | |

| Ytterligere undersøkelser av konstruksjoner for kartlegging av skadeomfang og årsak anbefales.<br>Opprette bedre ventilering og etablere tilstrekkelig fall på terreng fra bolig. | |

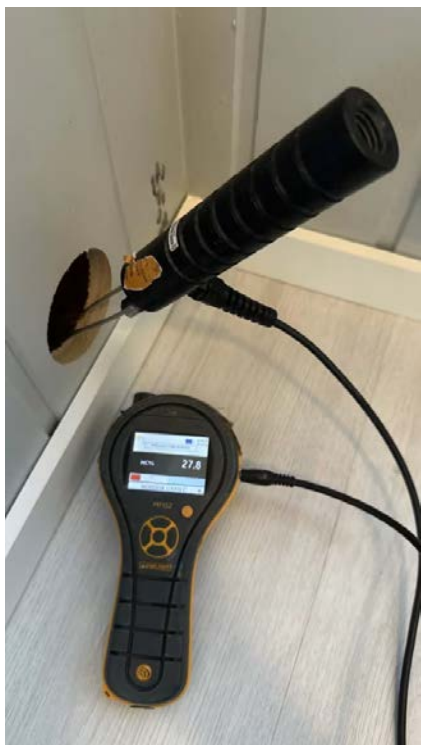
## 6.4 Rom under terreng

| Type rom under terreng | Innredet |
| Er det gjennomført arbeider etter byggeår? | Ukjent |

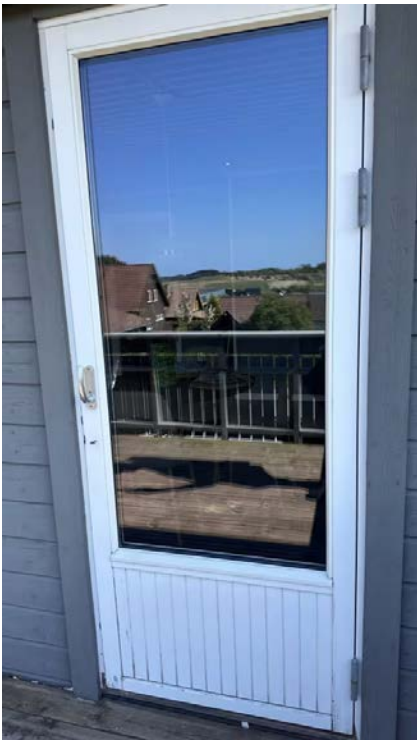
## 6.6 Vinduer og dører

Vinduer og dører med 2-lags glass.

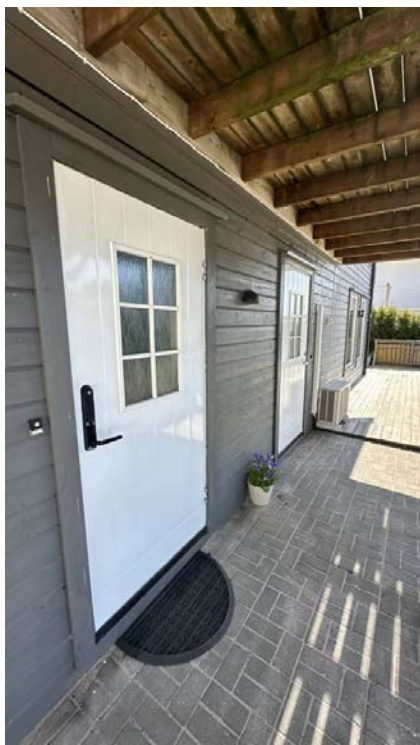
## Oppsummering av vinduer og dører

- Svelling i vindusforing kjøkken og bad 1. etasje, ingen utslag på fukt.
  - Gliper i enkelte vindusrammer, ingen registrerte utettheter.
  - Svelling i overflater ytterdører, korrodering i hengsler.
  - Fuktmerker/svelling i vinduforing, fuktmerker i toppdekke og svill yttervegg skyldes utett bygning, samt manglende sålebank.Tg:3
- Tilsvarende mangler omliggende vinduer på soverom, ingen registrert fukt der på befaringsdagen
- Stedvis iring/korrodering på beslag/hengsler.
  - Manglende trapp til ytterdør bi-inngang.

TG-3

Skifte skadet vindusforinger, tørke ut konstruksjon.

Utskifting av ytterdører pga. skade/slitasje må påregnes på kortere sikt.

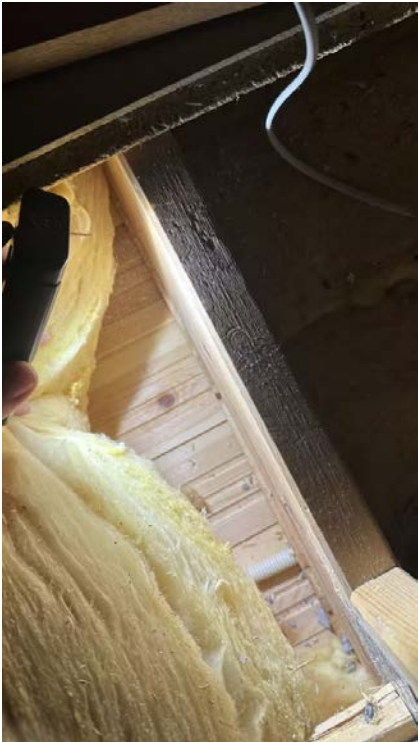
## 6.8 Loft (konstruksjonsoppbygging)

| Type loft | Innredet loft (lukket konstruksjon) |
| Er loftet innredet etter byggeår? | Ukjent |

| Type loft | Innredet loft (lukket konstruksjon) |
|---|---|
| <p>Stedvis isolere, samt rette/ferdigstille diffusjonplast i kott/bjelkelag.</p> | |

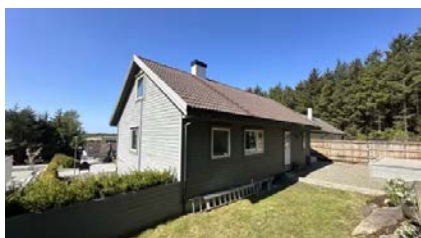
## 6.11 Taktekking

| Type tekking | Betongstein |
| Inspisert fra | Fra bakken |

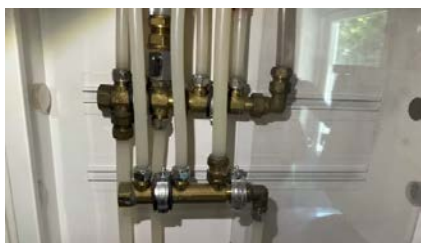
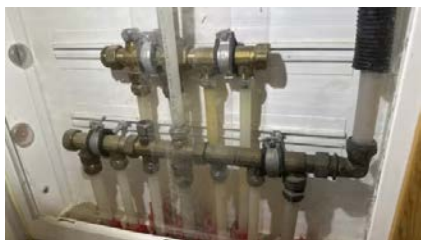
## 6.20 Vannledninger

| Type anlegg | Kobber, Rør i rør system |

| Vannrør fra antatt byggeåret<br>Merknader:<br>- Stedvis iring på kobberrør/koblinger, ingen behov for tiltak.<br>Ellers ingen spesielle merknader registrert på synlig opplegg.<br><br>Ledningsnett<br>Normal levetid for vannledninger av kobber er 25 til 75 år.<br>Normal levetid for lodding er 25 til 75 år.<br><br>Kontrollen er avgrenset til innvendig i bolig og kontrollen stopper ved vegg gjennomføringer. | |

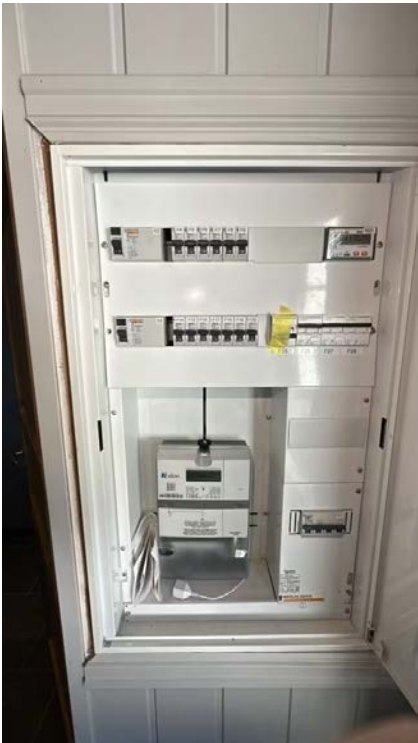
6.21 Elektrisk

| Er det foretatt kontroll av det lokale el tilsyn i løpet av de siste 5 år | Nei |
| Type sikringer | Automatsikringer |

Det foreligger ikke samsvarserklæring på det elektriske anlegget. Det bør gjennomføres en utvidet el-kontroll av en kvalifisert elektrofaglig person, og nødvendige tiltak vurderes deretter.

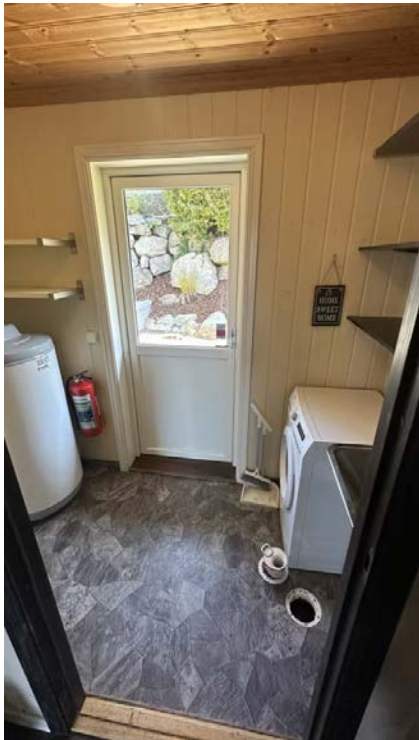
**6.27 Våtrom: 1. etasje - Vaskerom**

Belegg på gulv og mdf plater på vegg.  
Utstyr: Vannuttak for vaskemaskin, utslagsvask, bereder og fordeler skap for vann.  
0 mm fall fall fra gulv ved dør gang til topp slukrist.  
22mm oppbrett av belegg i dørterskel.  
Noe begrenset tilkomst i rom på befaringsdagen.

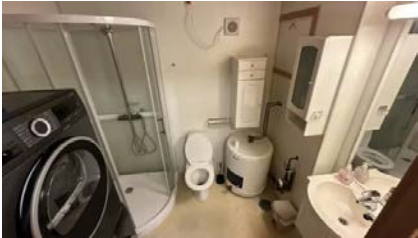
### 6.28 Våtrom: Underetasje – Bad/vaskerom

Det er behov for totalrenovering av våtrommet!

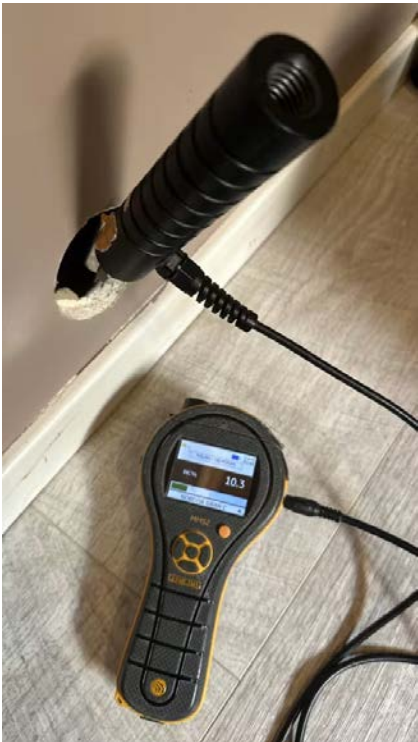
| Oppsummering av våtrom | TG-3 |
| <p>Belegg på gulv og våtromsplater på vegg.</p> <p>Utstyr: Dusj nisje, toalett, servant i innredning, vannuttak for vaskemaskin, bereder, stoppekran, vannmåler og fordeler skap for vann.</p> <p>Mekanisk avtrekk, ok.</p> <p>Varmekabler i gulv.</p> <p>Ingen registrert fukt ved hulltaking eller overflatemåling av tilgjengelig flater.</p> <p>Ca 20 mm fall fra gulv ved dør til topp slukrist.</p> <p>Merknader:</p> <ul style="list-style-type: none"> <li>- Misfarging i belegg.</li> <li>- Utett/lav oppbrett av belegg omliggende rørøpstikk i gulv.</li> <li>- Det er ikke tilfredsstillende høydeforskjell mellom topp sluk og topp tettesjikt ved dør.</li> <li>- Våtromsplater er ikke montert i skinne iht. normal praksis.(monterings veiledning er ikke gjennomgått)</li> <li>- Stedvis bruksmerker/avskalling i våtromsplater.</li> <li>- Blandebatteri i dusjkabinett opplyst skiftet av eier i 2023.</li> <li>- Lekkasje i overgang dusjhode/slange.</li> <li>- Dusjdører behøver justering.</li> <li>- Svelling i nedre del av sideplate innredning.</li> </ul> | |
