Parkveien 44, 1621 GRESSVIK

**Gressvik - Enebolig i barnevennlig og rolig område | Høyt, fritt og fredelig med utsyn og kort vei til "alt"**

Rapportdato: 09.02.2026

# Tilstandsrapport

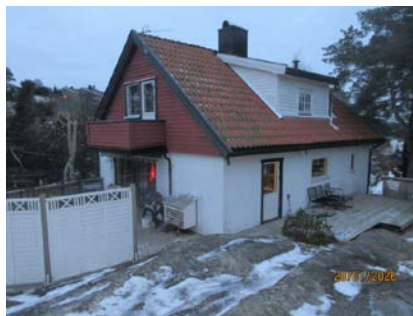
Takvann er ført i tette rør, ukjent om dette er tilkoblet overvannsledning. Ytterligere kontroll av enkelte beslag og lufteventiler anbefales.

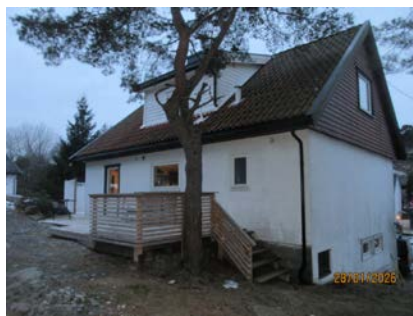
#### Vurdering av avvik:

- Lokal utbedring må utføres.

Følg med på utvikling. Fare for ytterligere oppsprekking/avskalling/råte.

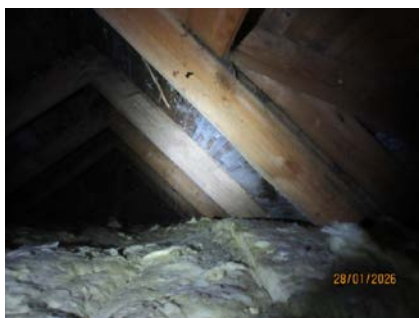
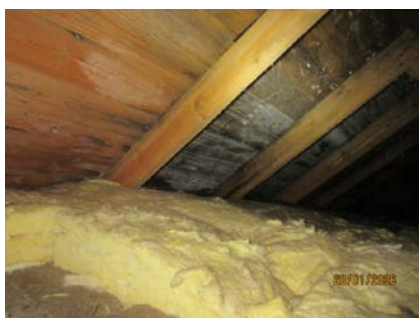
### ! TG 2 Takkonstruksjon/Loft

Avvik: Det er begrenset/dårlig ventilering av takkonstruksjonen. Undertaket er misfarget.

Fare for råte/sopp dannelse med påfølgende skader om ikke lufting utbedres.

- Andre tiltak:
- Lokal utbedring bør utføres.
- Lufting/ventilering bør forbedres.

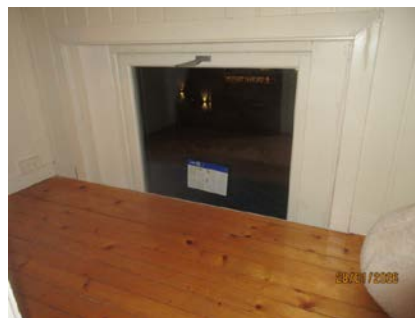
#### ! TG 2 Vinduer

Avvik: Det er påvist andre avvik: Nyere vindu i trappesats er satt inn opp/ned. (montert slik for å kunne åpnes iflg eier)

Bygningen har malte trevinduer med 2 og 3-lags glass fra 2003-2009 samt i hovedsak fra 2016/17.

Vinduet er utsatt for vanninntrengning/råte. Følge med på utvikling. Forholdet vil kunne føre til hyppigere vedlikehold.

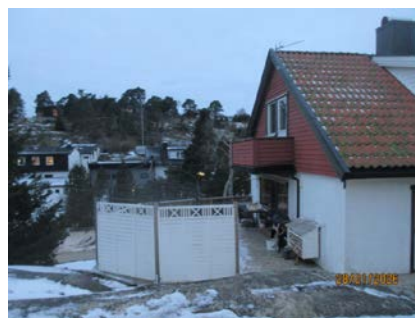
#### ! TG 3 Dører

Avvik: Det er påvist dør(er) med fukt/råteskader. Karmene i dører er værslitte utvendig og det er sprekker i trevirket.

Heve/skyvedør i stuen trenger vedlikehold/repasjon. Balkongdør i 2 etg har fuktskade utvendig, bør byttes.

Bygningen har malt hovedytterdør, sannsynligvis fra ca 2016, malt balkongdør i tre med 2 lags isolerglass fra 2007 i stue/kjøkken og skyvebalkongdør i malt tre med 2 lags glass fra 1989. Malt balkongdør i tre med 2 lags isolerglass fra 2003 i stuen 2 etg.

Utvikling av fukt/råteskade.

**Kostnadsestimat: 20 000 - 100 000**

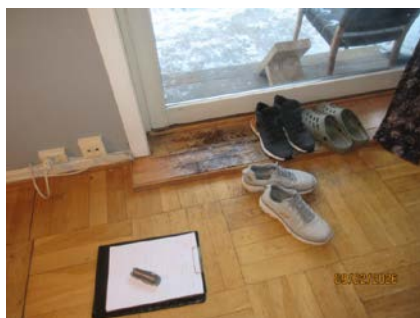
#### ! TG 2 Balkonger, terrasser og rom under balkonger

Avvik: Mer enn halvparten av forventet brukstid er passert på tettesjikt/membran.

Det er avvik: Sinkbeslag og konstruksjon fra byggeår. Vedlikehold/utskifting er påregnelig ihht forventet levetid.

Veranda i trekonstruksjon på sydgavel, bygget i 2014 iflg eier. Platting på terreng på boligens bakside. Utkraget liten luftbalkong med adkomst fra stue/sov i 2 etg, tekket med sinkbeslag fra byggeår.

Utbedrings-/vedlikeholdsbehov. Oppussingsbehov.

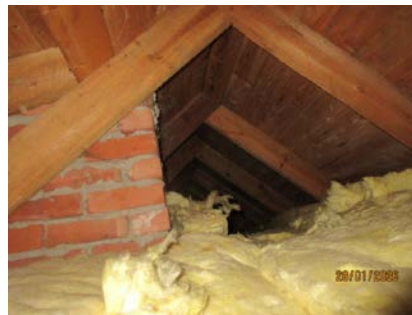
Feierrapport for ferdigstilling av avvik er ikke fremvist. Ytterligere kontroll bør utføres. Brannfare/ufaglært montering-ingen dokumentasjon. De foreligger avviksrapport fra feiervesen. Eier har utbedret deler av dette som egeninnsats.

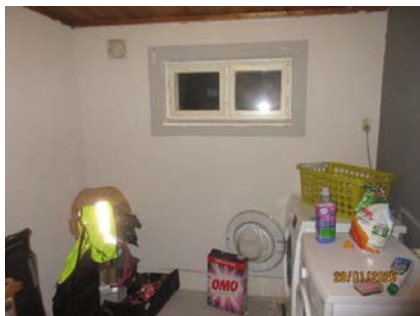
Gulvet har laminat og er av betong. Veggene har plater og betong/mur. Hulltaking er foretatt uten å påvise unormale forhold. Hulltaking er foretatt ved/i Hobbyrom 1 etg. Fuktkvotemåling (vekt%) i konstruksjonen ble målt til 14,3.

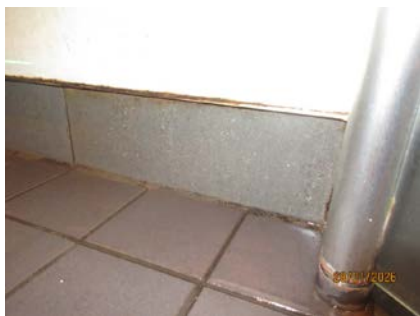
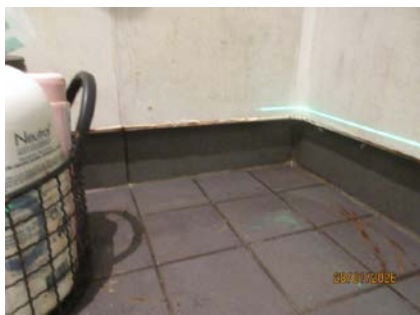
Avvik: Det er tegn på fuktskader nederst på våtromsplater.

Målt forhøyet fukt samt mindre svelling/misfarging nede på plater i dusjnisen.

Fare for utvikling av fukt inn i konstruksjonen. (yttervegger av siporex/blokkonstruksjon)

- Det må foretas utbedring av skadede plater.
- Dersom det ikke gjøres tiltak vil fuktopptaket i platene føre til oppsvelling og utett tettesjikt med fare for videre fuktskade i tilstøtende konstruksjoner.

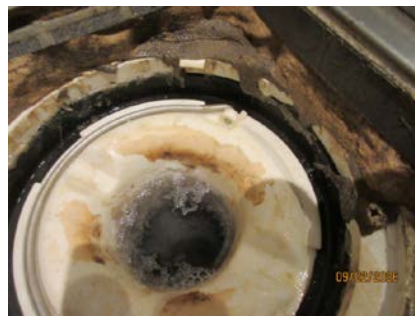
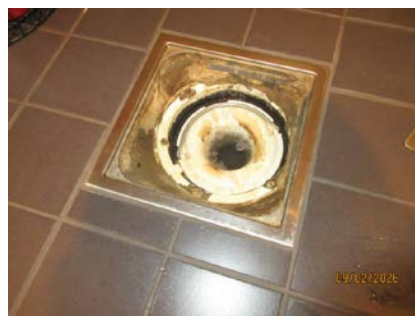
Avvik: Det er avvik: Ukjent utførelse, materialbruk. Ingen dokumentasjon på utførelse/produkter. Vanskelig å avgjøre om membran er riktig montert i slukets klemring.

Fremskaffe dokumentasjon/bilder om mulig. Fare for skjult svikt. Jevnlig kontroll og rensing av sluk er viktig.

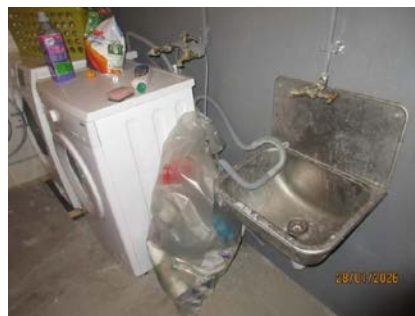
Vaskerommet fungerer med dagens bruk, men oppussing/standardheving må påregnes.

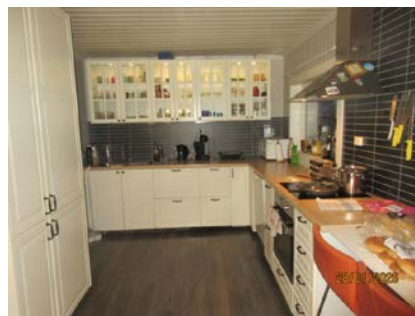
Avvik: Det er påvist skader på overflater/kjøkkeninnredning utover normal slitasjegrad.

Det er avvik: Skade på dørfronter. Manglende sokkellist

Lokal utbedring, montere sokkel.

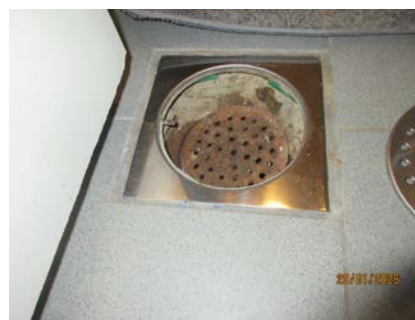
### 2 ETASJE > TOALETROM

Avvik: Toalettrom har ingen ventilering fra rommet, NS 3600 krever mekanisk avtrekk for å kunne gi TG 0/1.

Manglende avtrekk fører til forurenset innemiljø. Sluk/membran har overskredet forventet levetid. Fare for lekkasje.

**Kostnadsestimat: Under 20 000**

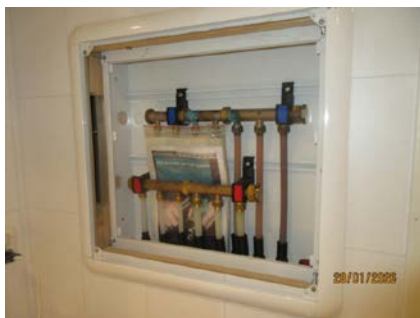
### TG 2 Vannledninger

Avvik: Det er irr på rør. Det er irr på vannrør/fordelingsstokk i vannskap på badet

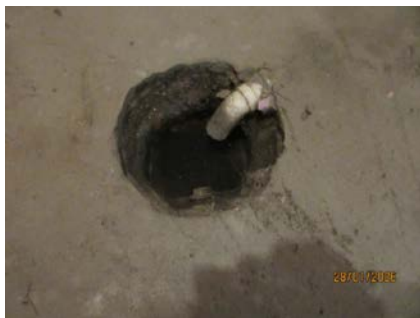
## ! TG 2 Avløpsrør

Det er avløpsrør av støpejern og plast.

Det kan oppstå lekkasje/tetting/ redusert kapasitet i eldre rør

- Det er ikke behov for utbedringstiltak siden anlegget fungerer i dag, men ut ifra alder kan skader plutselig oppstå på eldre anlegg.
- Tidspunkt for utskiftning av avløpsrør nærmer seg.
- Eldre avløpsrør har blant annet større sannsynlighet for lekkasjer, noe som kan føre til omfattende og kostbare vannskader i boliger.

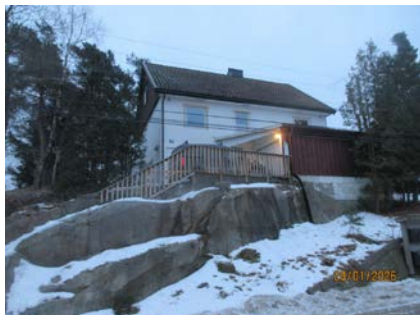
Følge med på utvikling.

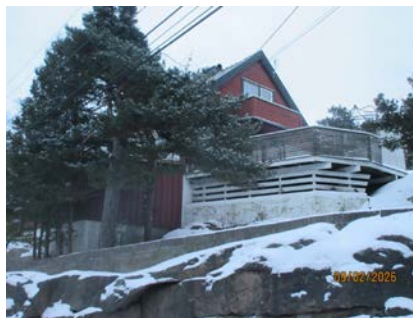
## TC 2 Terrengforhold

Skrånende fjelltomt.

Rekkverk på balkong, forstøtningsmur må heves for å tilfredsstille forskrifter. Fallfare.

- Håndløper på innvendig trapp bør monteres, men det var ikke krav på byggetidspunktet.
- Rekkverk/annen sikring på forstøtningsmur må settes opp/utbedres.
- Det bør gjennomføres radonmålinger.

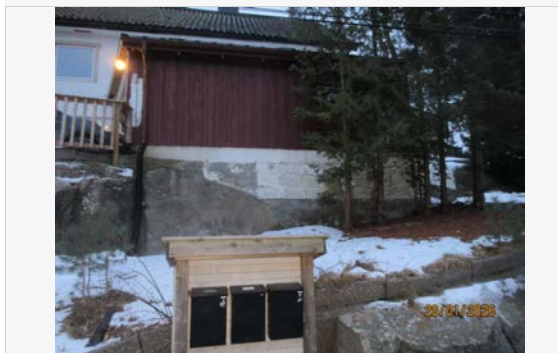
### Garasje

**Anvendelse**

Garasje og bodareal.
