# Tilstandsrapport

📍 Ladderudjordet 29 , 2070 RÅHOLT

# Gnr. 96, Bnr. 661, Snr. 10

Areal (BRA): Kjedehus 97 m<sup>2</sup>, Garasje 20 m<sup>2</sup>

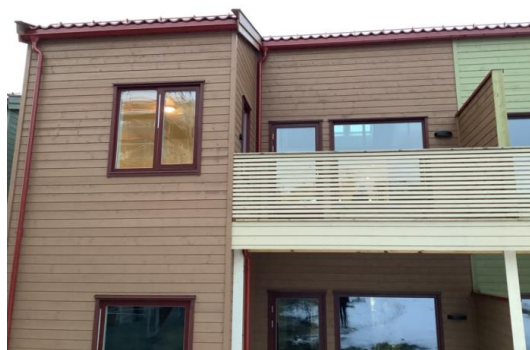
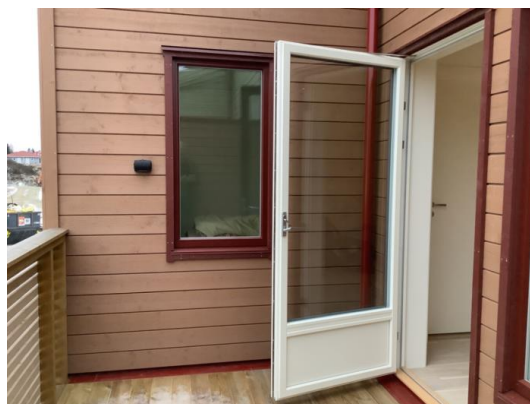
### Balkonger, terrasser og rom under balkonger

Trebalkong, ca. 8 m2., innfestet til bygningen. Spaltegulv på bjelkelag, le-vegger og rekkverk av tre.

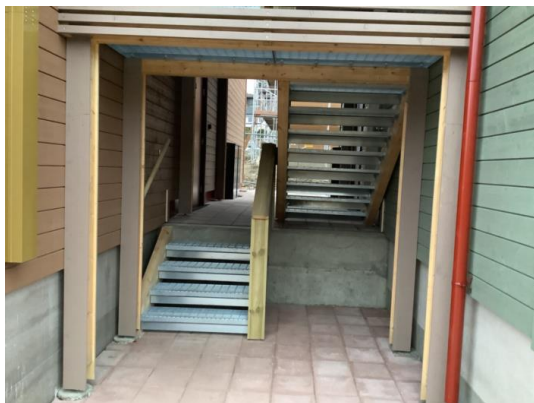
## Utvendige trapper

Tretrapp (felles) med metalltrinn mellom bygningene.

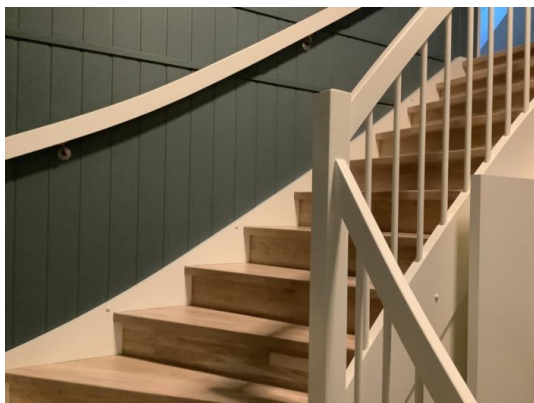
### Innvendige trapper

Boligen har malt tretrapp med trinn av tre fra 2. etg. til loftsetasje.

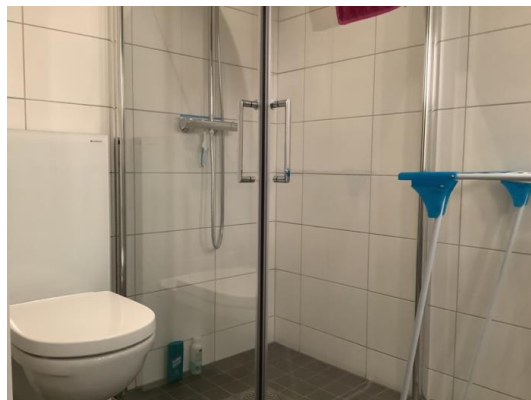
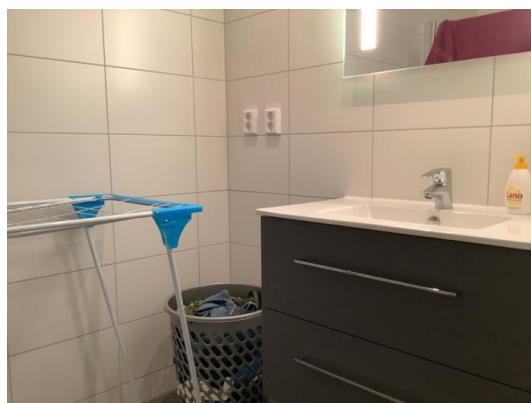
Flislagt bad med klosett med vegghengt cisterne, servant over baderomsmøbel, speil, belysning og opplegg til vaskemaskin. Aktuell byggeforskrift er teknisk forskrift 2017. Dokumentasjon: kontrollerklæringer.

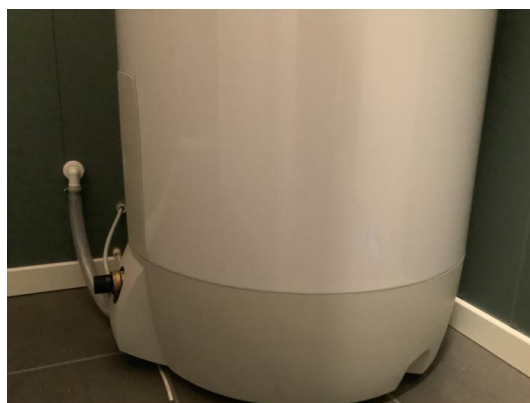
## Varmtvannstank

Varmtvannstanken er på ca 200 liter plassert i bod under trapp.

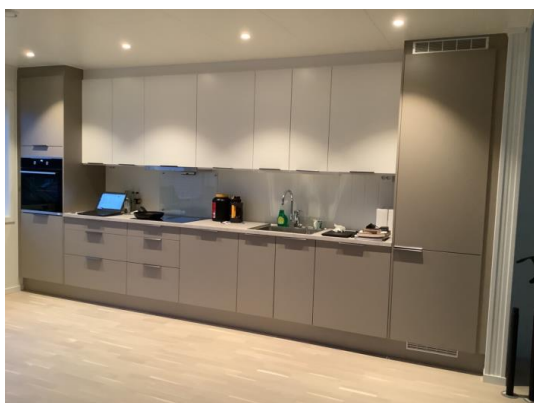
## Overflater og innredning

Kjøkkenet har innredning med glatte fronter. Benkeplaten er av laminat. Det er kjølfrysenskap, oppvaskmaskin, komfyr og induksjonstopp.

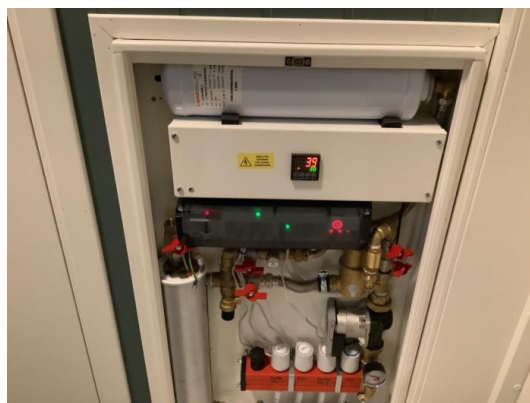
## Vannbåren varme

Vannbåren gulvvarme i entré og stue/kjøkken i boligens 2. etg. Det er ikke varmekilder i loftsetasjen.

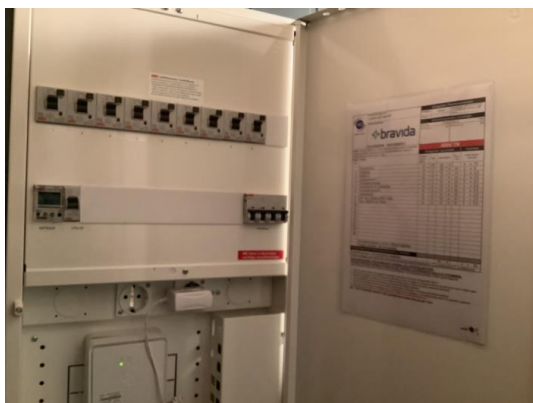
## Elektrisk anlegg

Sikringsskap med automatsikringer og jordfeilbryter, 400V anlegg (alle stikkontakter jordet). Installasjoner er skjult i vegger og åpent i branncelle-begrensede konstruksjoner, mur og betongkonstruksjoner.

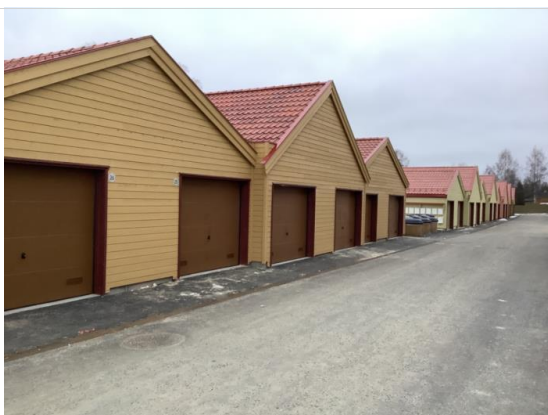
Støpt gulv.

Trekonstruksjon med liggende panel.

Saltak av tre tekket med takstein.

Leddport.

Innlagt strøm.
