# Tilstandsrapport

📍 Ladderudjordet 29, 2070 RÅHOLT

# gnr. 96, bnr. 661, snr. 10

Oppdragsnr.: 18126-1271

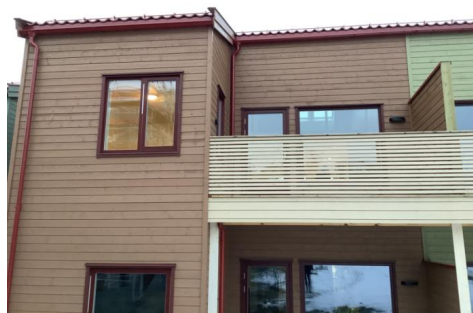
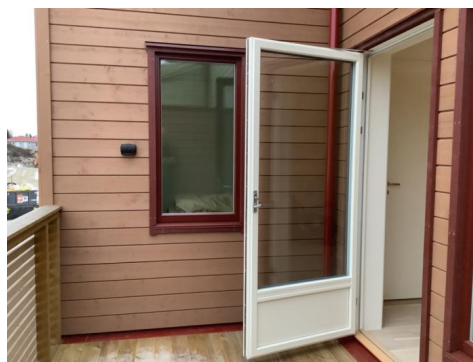
### ! TG 0 Balkonger, terrasser og rom under balkonger

Trebalkong, ca. 8 m<sup>2</sup>., innfestet til bygningen. Spaltegulv på bjelkelag, le-vegger og rekkverk av tre.

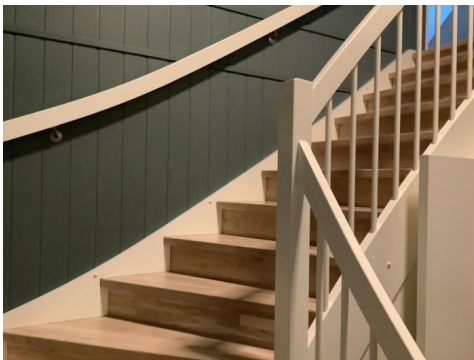
### ! TG 0 Innvendige trapper

Boligen har malt tretrapp med trinn av tre fra 2. etg. til loftsetasje.

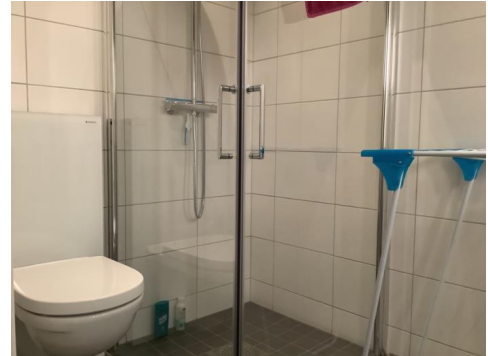
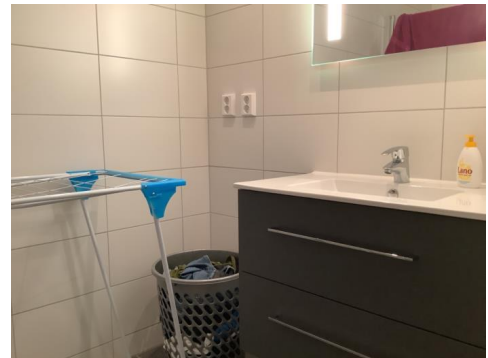
Flislagt bad med klosett med vegghengt cisterne, servant over baderomsmøbel, speil, belysning og opplegg til vaskemaskin. Aktuell byggeforskrift er teknisk forskrift 2017. Dokumentasjon: kontrollerklæringer.

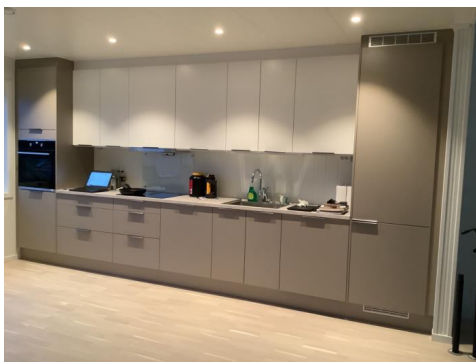
### ! TG 0 Overflater og innredning

Kjøkkenet har innredning med glatte fronter. Benkeplaten er av laminat. Det er kjøp/fryseskap, oppvaskmaskin, komfyr og induksjonstopp.

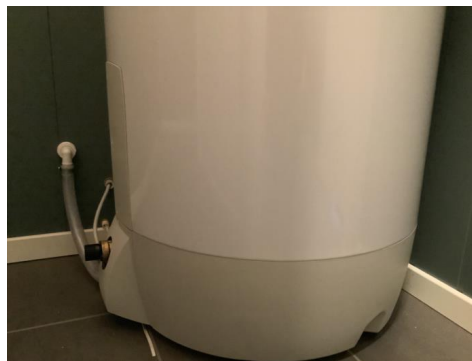
### ! TG 0 Varmtvannstank

Varmtvannstanken er på ca 200 liter plassert i bod under trapp.

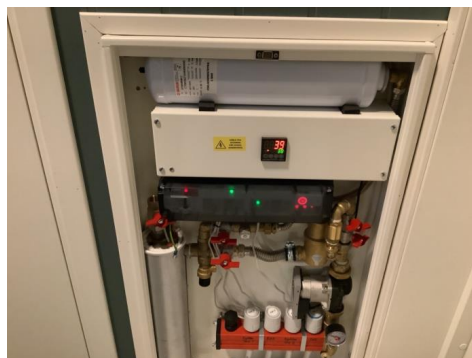
### ! TG IU Vannbåren varme

Vannbåren gulvvarme i entré og stue/kjøkken i boligens 2. etg. Det er ikke varmekilder i loftsetasjen.

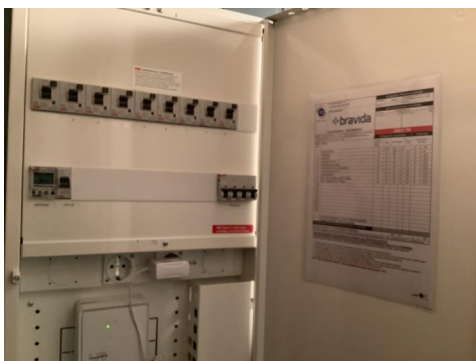
## ! TG 0 Elektrisk anlegg

Sikringsskap med automatsikringer og jordfeilbryter, 400V anlegg (alle stikkontakter jordet). Installasjoner er skjult i vegger og åpent i branncelle-begrensede konstruksjoner, mur og betongkonstruksjoner.

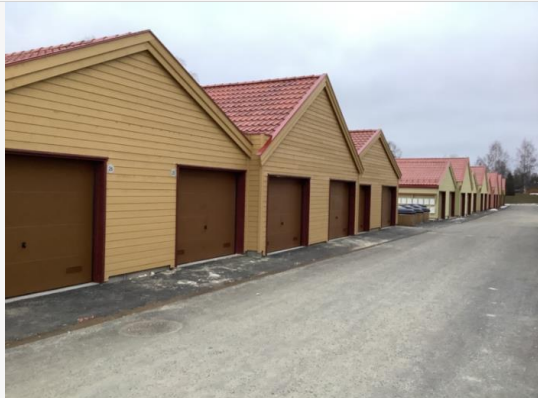
## Garasje

Støpt gulv.

Trekonstruksjon med liggende panel.

Saltak av tre tekket med takstein.

Leddport.
