Øyaveien 90, 7374 RØROS

Tilstandsrapport

# gnr. 138, bnr. 352, snr. 1

Befaringsdato: 29.04.2026

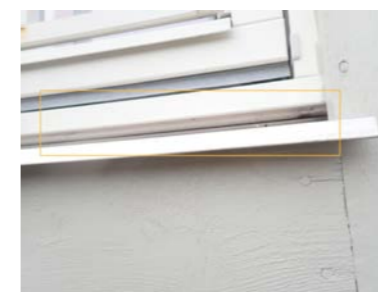
Vindusbeslag på baderomsvindu har sklidd ut av sporet i karmen.

-Normalt vedlikehold av innvendige vinduskarmen anbefales. Sørg for å holde ventilene åpne for best mulig uttørkingsvilkår innvendig. Tørk av eventuelt kondensvann på vinteren.

-En må sørge for å trykke underbeslaget under baderomsvinduet på plass og sørge for at det sitter godt. Risikoen er at nedbør kan trekke inn i åpningen.

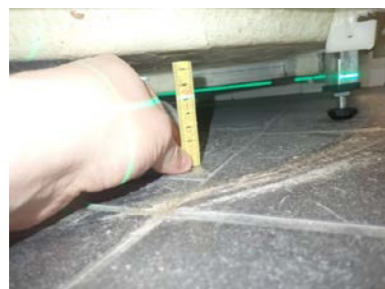
1. ETASJE > BAD

Måling på topp sluk. Referansenivå på topp membran ved dør = ca. 50 mm.

-Våtrommet fungerer med avviket. Hovedkonsekvensen av utilstrekkelig høydeforskjell er økt risiko for at lekkasjevann kan trenge ut av våtrommet og inn i tilstøtende rom. Dette kan føre til fuktskader i tiliggende konstruksjoner. Vær oppmerksom på dette.

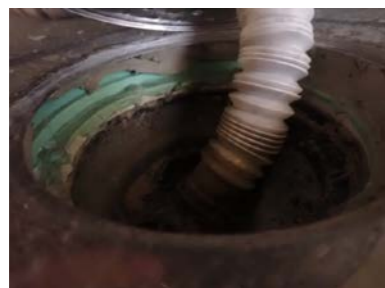
1. ETASJE > BAD

Bilde av sluk.

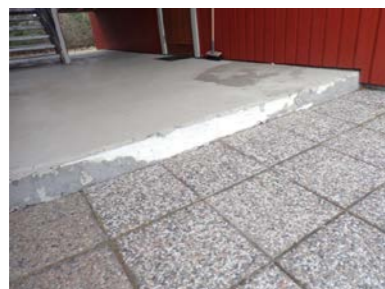
Avskallet puss på mur. Noe synlig isolasjon.

- Synlig isolasjon må tildekkes på forsvarlig måte.

-Denne isolasjonen er brannfarlig og skal overdekkes på tilfredsstillende vis. Pussing av avskallet grunnmur og synlig isolasjon må påregnes. Sameiet har overordnet ansvar for dette.

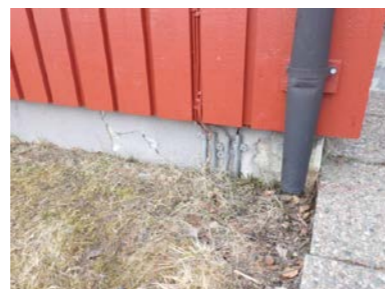
Avskallet puss på mur. Noe synlig isolasjon.
