# Sjarmerende, eldre hytte med "sjel" idyllisk beliggende 15 m fra vannkanten.

# Tilstandsrapport

Befaringsdato: 13.03.2025

Rapportdato: 02.04.2025

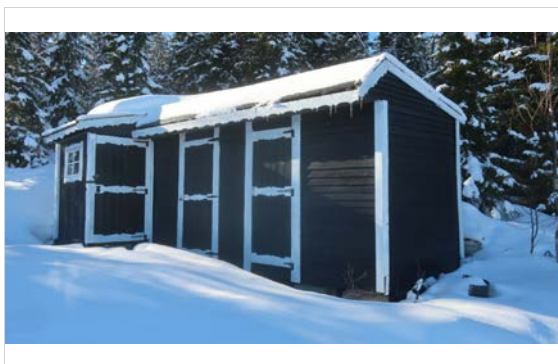
Råteskade i himling i ene boden pga lekkasje fra taket.

Bygget er ikke tilstandsvurdert ihht Forskrift til avhendingslova og NS3600. Dette er kun en enkel beskrivelse.
