## Nøkkelinformasjon

**Salgsobjekt:** Andelsleilighet  
**Eierform:** Andel  
**Byggeår:** 1936  
**BRA-i/BRA Total** 55/64 kvm  
**Tomtstr.:** 4873.9 kvm  
**Soverom:** 1  
**Antall rom:** 3  
**Gnr./bnr.** Gnr. 219, bnr. 230  
**Andelsnr.:** 1212  
**Oppdragsnr.:** 1002250322

# Sammendrag av boligens tilstand

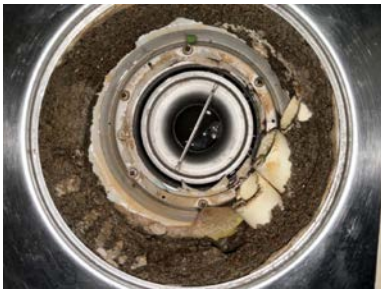
- Membranen har oversteget normal brukstid, og slitasje må påregnes.

Når membranen eldes, svekkes den gradvis og kan utvikle mindre tettheter som slipper fukt ned i konstruksjonen. Hvor raskt dette skjer avhenger av kvalitet, utførelse og bruk, men regelmessig tilsyn er viktig. En full oppgradering med nytt tettesjikt må på grunn av alderen påregnes innen nær fremtid.
