Bergerveien 20B, 1626 MANSTAD

**Manstad/kjærre |**  
**Rekkehusleilighet over 3 plan |**  
**Attraktiv beliggenhet | Solrike**  
**uteplasser**

Befaringsdato: 01.05.2025

Rapportdato: 02.05.2025

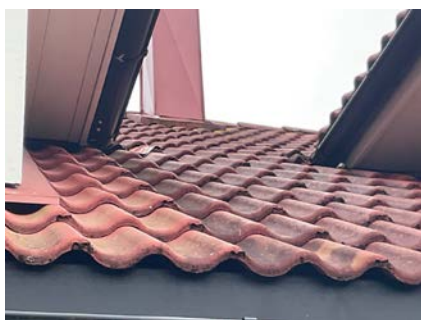
*Punktet må sees i sammenheng med Takkonstruksjon/Loft*  
Taket er tekket med betong takstein fra byggeår.

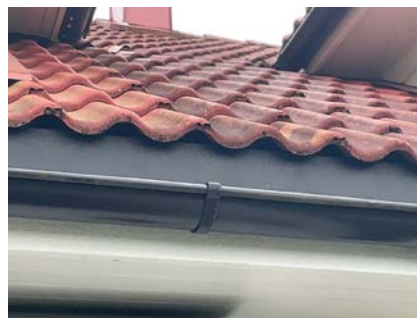
Takrenner og nedløp av plastbelagt stål. Vurdering av avvik: Det mangler snøfangere på hele eller deler av taket, noe som var krav på byggemeldingstidspunktet.

Takrenner og nedløp av plastbelagt stål.

- Det må monteres snøfangere for å oppfylle byggeårets krav.

**Kostnadsestimat: 10 000 - 50 000**

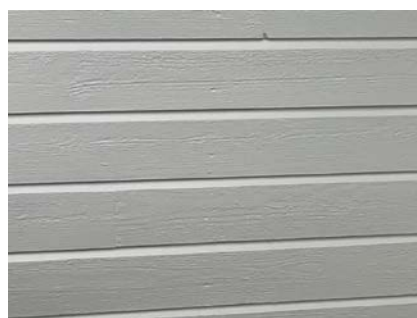
Yttervegger i bindingsverk med liggende kledning.

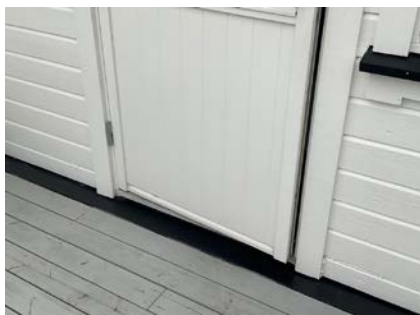
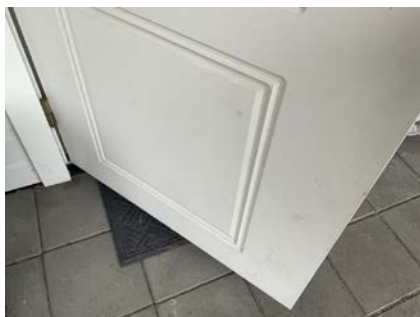
-Utvendig > Balkonger, terrasser og rom under balkonger: Veranda i 1. etasje på 16 kvm. Steinlagt terrasse i underetasje på 14 kvm. Vurdering av avvik: Rekkverket er for lavt i forhold til dagens krav til rekkverkshøyder. Det er værslitt/oppsprukket trevirke/trepaneler. Rekkverk er målt til ca. 91 cm. I henhold til dagens krav skal rekkverk være minimum 1 meter

Veranda i 1. etasje på 16 kvm.

- Det er ikke krav om utbedring av rekkverkshøyde opp til dagens forskriftskrav.
- Lokal utbedring/utskiftning bør utføres.

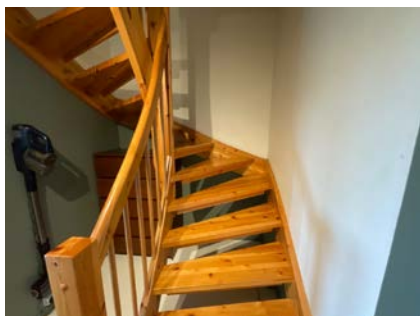
-Innvendig > Innvendige trapper:Åpen trapp i tre mellom 1. og 2. etasje. Vurdering av avvik: Åpninger mellom trinn i innvendig trapp er større enn dagens forskriftskrav. Det mangler håndløper på vegg i trappeløpet.

- Håndløper må monteres på vegg for å tilfredsstille krav på byggetidspunktet.
- Det er ikke krav om utbedring av åpninger opp til dagens krav.

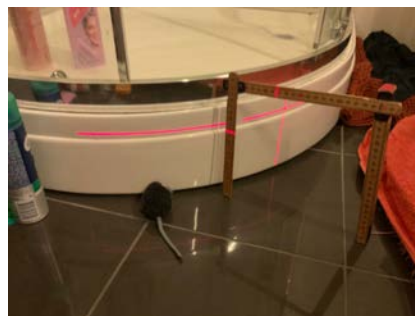
### Vurdering av avvik:

- Det er påvist at høydeforskjell fra topp slukrist til gulv/synlig topp membran ved dørterskel er mindre enn 25 mm.
- Det er påvist avvik i fallforhold til sluk i forhold til krav i forskrift på byggetidspunktet.

- Våtrommet fungerer med dette avviket.

Kostnadsestimat: Ingen umiddelbar kostnad

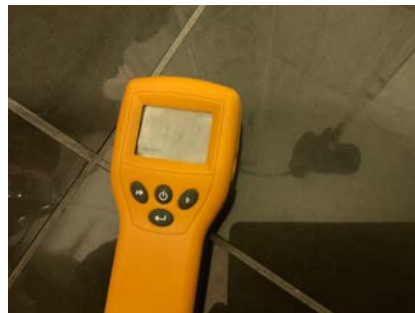
### UNDERETASJE > BAD

## ! TG 2 Sluk, membran og tettesjikt

Fuktmåler viser normale verdier.

### Vurdering av avvik:

- Mer enn halvparten av forventet brukstid er passert på membranløsningen.
- Det er påvist andre avvik:

- Overvåk tilstanden jevnlig. For å få tilstandsgrad 0 eller 1 må tettesjiktet skiftes ut, men tidspunktet for når dette er nødvendig er vanskelig å si noe om.
- Det er ikke behov for utbedringstiltak.

Tiltak er ikke nødvendig angående manglende dokumentasjon, dog er det et avvik da det mangler. Det kan oppstå mangler og skjulte feil. Tilstanden må jevnlig overvåkes.

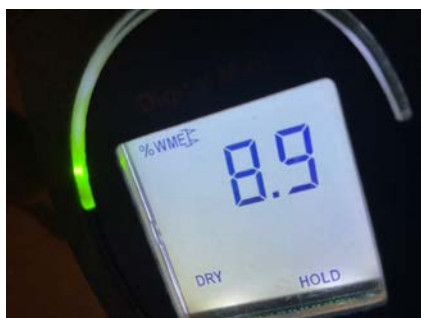
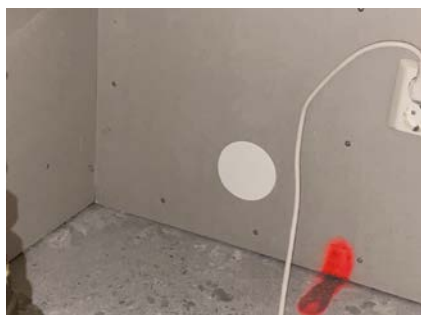
### UNDERETASJE > BAD

## ! TG 2 Sanitærutstyr og innredning

### Vurdering av avvik:

- Det er ikke påvist tilfredsstillende løsning for å synliggjøre lekkasje fra innebygget sisterner.

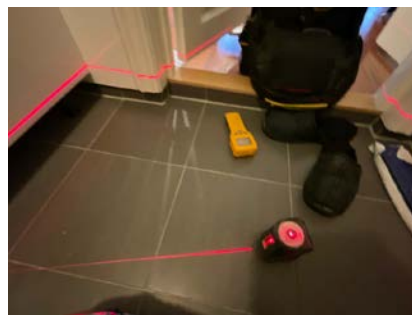
Flislagt gulv med elektriske varmekabler. Det er oppbygget kant til dørterskel og ca. 50 mm fra topp membran til topp av slukrist.

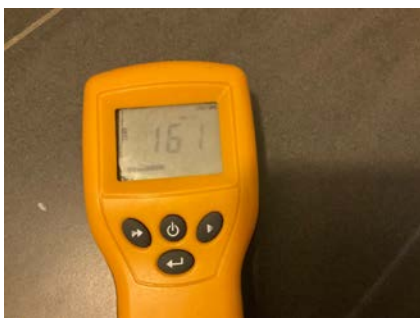
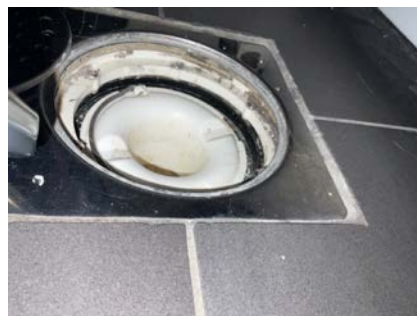
Fuktmåler viser normale verdier.

#### Vurdering av avvik:

- Mer enn halvparten av forventet brukstid er passert på membranløsningen.
- Det er påvist andre avvik:

- Overvåk tilstanden jevnlig. For å få tilstandsgrad 0 eller 1 må tettesjiktet skiftes ut, men tidspunktet for når dette er nødvendig er vanskelig å si noe om.
- Det er ikke behov for utbedringstiltak.

Tiltak er ikke nødvendig angående manglende dokumentasjon, dog er det et avvik da det mangler. Det kan oppstå mangler og skjulte feil. Tilstanden må jevnlig overvåkes.

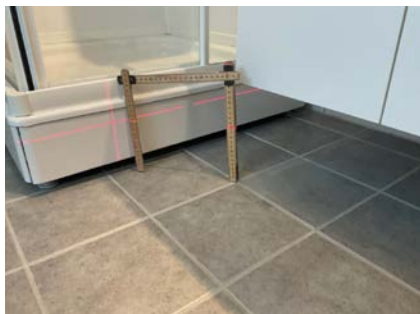
#### Vurdering av avvik:

- Det er påvist at høydeforskjell fra topp slukrist til gulv/synlig topp membran ved dørterkel er mindre enn 25 mm.
- Det er påvist avvik i fallforhold til sluk i forhold til krav i forskrift på byggetidspunktet.

- Våtrommet fungerer med dette avviket.

**Kostnadsestimat:** Ingen umiddelbar kostnad

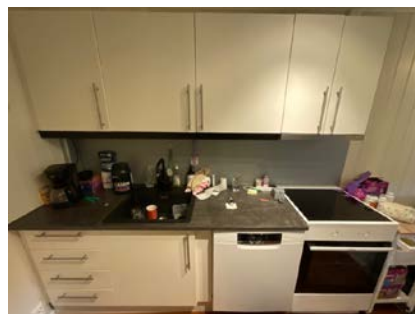
Kjøkkeninnredning i underetasje montert i 2019 (ukjent alder, kjøpt brukt).

Kjøkkenet har slette fronter og laminat benkeplate. Frittstående komfyr, underbygget oppvaskmaskin.

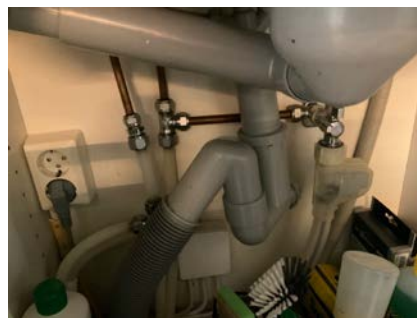
### ! TG 1 Vannledninger

Vannrør av pex (rør-i-rør), kobber og flexislange.
