Orrleiken 12, 2485 RENDALEN

Fritidsbolig
  Orrleiken 12, 2485 RENDALEN
  RENDALEN kommune
  # gnr. 10, bnr. 513

Befaringsdato: 22.08.2024

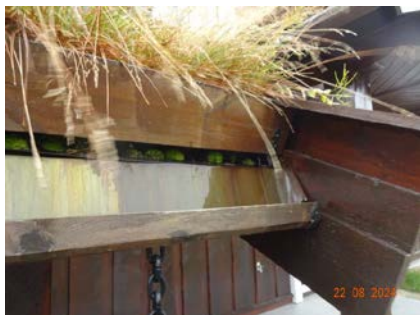
- Det er påvist andre avvik:
Noe mosegroing ved torvhaldstokken.

Mose bør fjernes.

Kostnadsestimat: Ingen umiddelbar kostnad

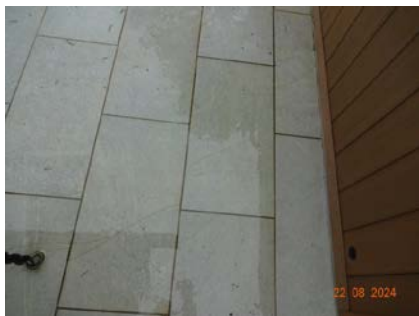
Det er påvist sprekk i flere fliser.

Fliser bør skiftes.

Kostnadsestimat: Under 10 000
