Orrleiken 12, 2485 RENDALEN

**Meget flott helårshytte fra 2014  
med høy standard. Fantastisk  
terrasse med Jacuzzi, supre  
solforhold og flott utsikt!**

# Tilstandsrapport

## FRITIDSBOLIG

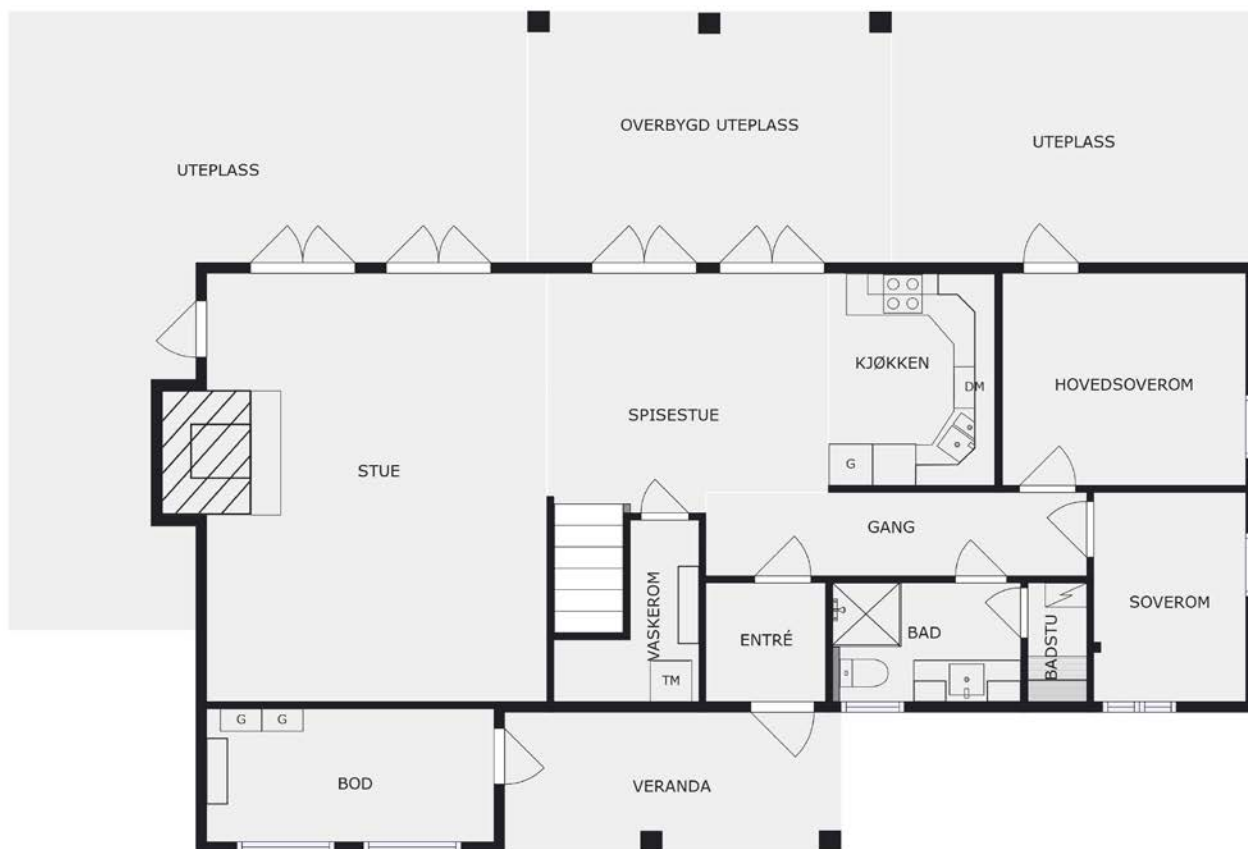
# 1. etasje

Plantegningen er en ikke målbar illustrasjon og avvik kan forekomme.

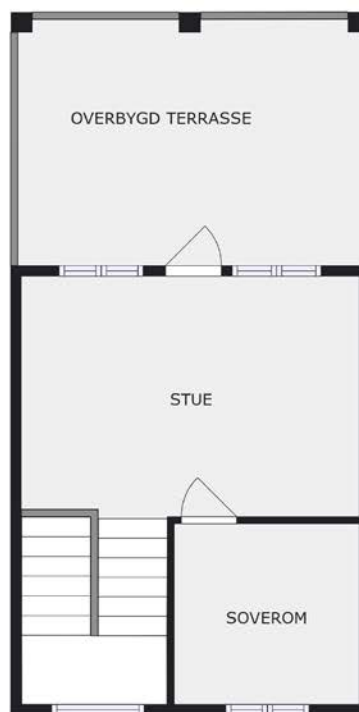
## 2. etasje

Plantegningen er en ikke målbar illustrasjon og avvik kan forekomme.

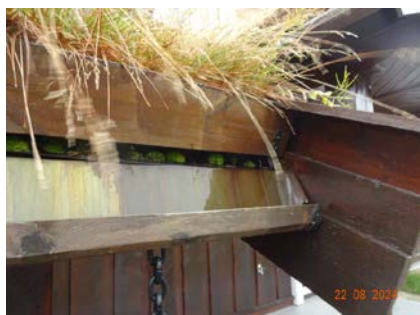
**Vurdering av avvik:**

- Det er påvist andre avvik:  
Noe mosegroing ved torvhaldstokken.

Mose bør fjernes.

**Kostnadsestimat:** Ingen umiddelbar kostnad

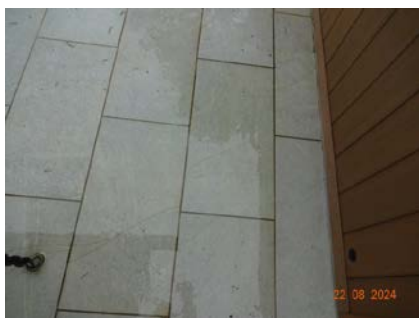
### Vurdering av avvik:

- Det er påvist andre avvik:  
Det er påvist sprekk i flere fliser.

Fliser bør skiftes.

**Kostnadsestimat: Under 10 000**

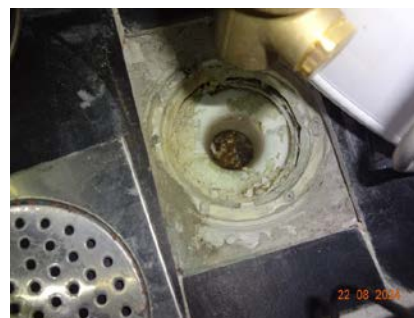
## Vurdering av avvik:

- Det er påvist andre avvik:  
Slukramme er ikke festet til underlag rundt sluk.

- Det må foretas tiltak for å lukke avviket.

Kostnadsestimat: Under 10 000
