Tranøyveien 3107, 9392 STONGLANDSEIDET

**Innholdsrik hytte med tre soverom
og romslig hems - attraktiv
beliggenhet på Sør-Senja.**

Tilstandsrapport

FRITIDSBOLIG

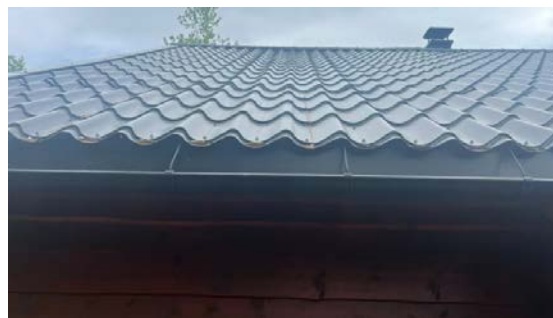
Manglende snøfangere kan føre til skader på mennesker og utstyr ved takras.

Manglende snøfangere på taket over inngangspartiet. Eier opplyser at disse er demontert men at de fortsatt finnes og kan monteres,

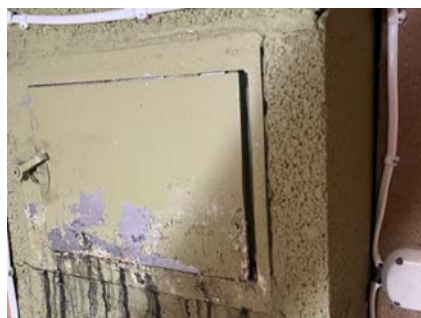
Det er avrenning av vann fra sotluken. Dette øker risiko for frostsprenging på røykrøret.

Avrenning av sotvann fra sotluken

Det bør vurderes å montere pipehatt som skjermer røykrøret for nedbør.

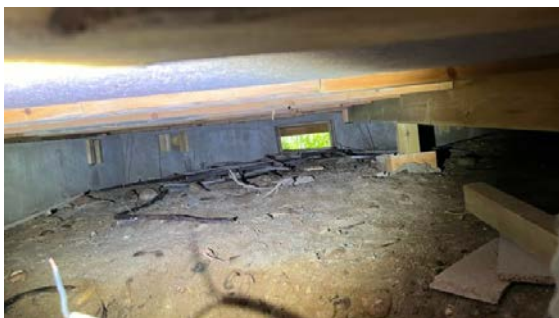
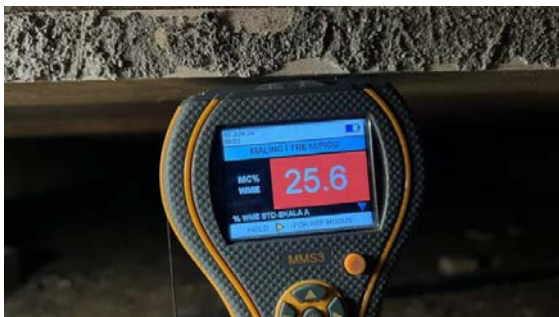
1 TG 2 Krypekjeller

- Det er stedvis påvist fuktnivå som tilsier at konstruksjonen kan ha fuktskader.
- Det er for dårlig terrengfall vekk fra konstruksjonen.
- Det er manglende fuktsperre på bakken.

Krypekjelleren er begrenset inispisert fra luken i gulvet på badet. Det anbefales at hele krypekjelleren inspiseres. Det er ikke montert jorddekkning (plast) mot grunnen. Dette øker fukttilgangen til bygningsdelen. Jeg har gjort fuktmålinger i krypekjelleren. Disse målingene viser 25,6vektprosent i trevirket. Disse verdiene er i områder hvor det oppstår sopp og råteskader.

Jeg anbefaler at det monteres utstyr for logging/måling av temperatur og luftfuktighet sammen med kontrollert ventilasjon i krypekjelleren. Dette vil være til god hjelp for å redusere risiko for fuktskader i bygningsdelen.

På grunn av avdekkede fuktopptak og fuktmålinger i oppforet gulv kan det ikke utelukkes skader i andre deler av den skjulte konstruksjonen. Skadet konstruksjonsvirke må derfor skiftes før det oppstår konstruksjonsvekkelser.

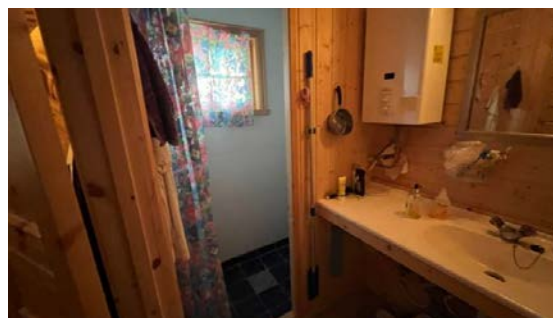
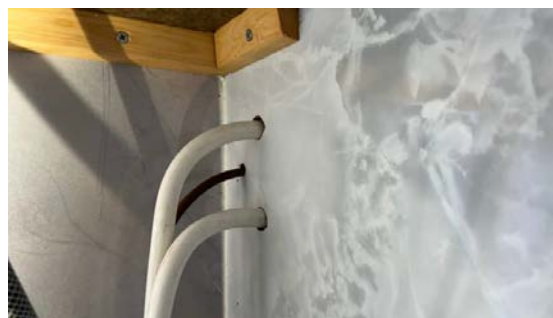
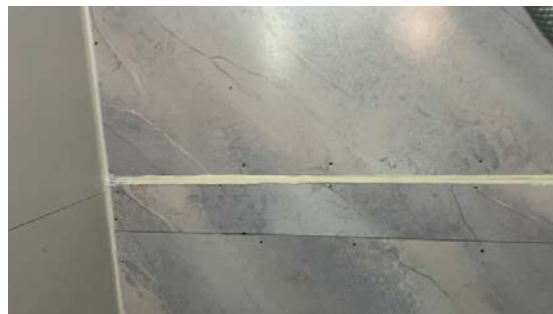
Badet er bygget med uegnede materialer. Disse vil ikke tåle normal fuktbelastning slik våtrom krever. Veggplatene i dusjen er skjøtet i våt sone. Det er luke i gulvet utenfor dusjen, noe som gjør at gulvet ikke er tett. Rørgjennomføringer i våtsone er utette. Vindu er plassert i våt sone uten at de uegnede materialene er fuksikret.

- Våtrommet må totalrenoveres. Alle forhold med tettesjikt, våtsone, sluk m.m. må dokumenteres.
