Tranøyveien 3107, 9392 STONGLANDSEIDET

**Innholdsrik hytte med tre soverom  
og romslig hems - attraktiv  
beliggenhet på Sør-Senja.**

# Tilstandsrapport

## FRITIDSBOLIG

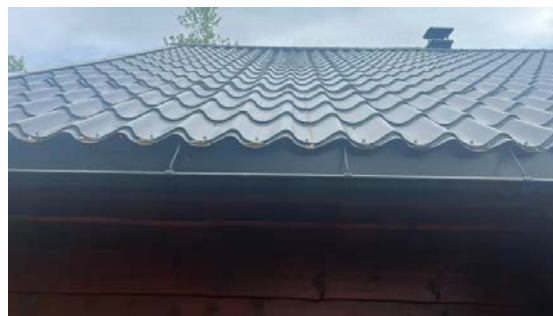
Manglende snøfangere kan føre til skader på mennesker og utstyr ved takras.

Manglende snøfangere på taket over inngangspartiet. Eier opplyser at disse er demontert men at de fortsatt finnes og kan monteres,

Kostnadsestimat: 10 000 - 50 000

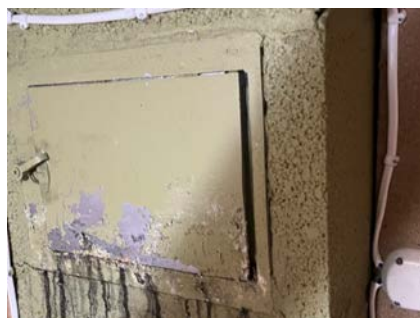
Det er avrenning av vann fra sotluken. Dette øker risiko for frostsprenging på røykrøret.

Avrenning av sotvann fra sotluken

Det bør vurderes å montere pipehatt som skjermer røykrøret for nedbør.

**Kostnadsestimat: Under 10 000**

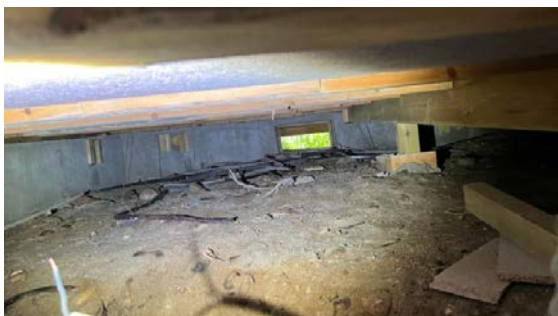
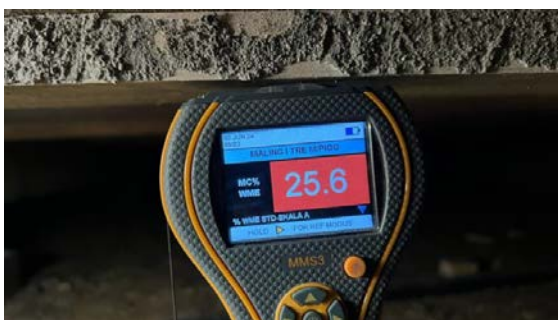
- Det er stedvis påvist fuktnivå som tilsier at konstruksjonen kan ha fuktskader.
- Det er for dårlig terrengfall vekk fra konstruksjonen.
- Det er manglende fuktsperre på bakken.

Krypekjelleren er begrenset innsipert fra luken i gulvet på badet. Det anbefales at hele krypekjelleren innsiperes. Det er ikke montert jorddekking (plast) mot grunnen. Dette øker fukttilgangen til bygningsdelen. Jeg har gjort fuktmålinger i krypekjelleren. Disse målingene viser 25,6vektprosent i trevirket. Disse verdiene er i områder hvor det oppstår sopp og råteskader.

Konsekvens av høy fuktighet i krypekjeller og utforede vegger over tid er dannelse av sopp og råte. Dette kan påvirke bygninger og mennesker.

Jeg anbefaler at det monteres utstyr for logging/måling av temperatur og luftfuktighet sammen med kontrollert ventilasjon i krypekjelleren. Dette vil være til god hjelp for å redusere risiko for fuktskader i bygningsdelen.

På grunn av avdekkede fuktopptak og fuktmålinger i oppforet gulv kan det ikke utelukkes skader i andre deler av den skjulte konstruksjonen. Skadet konstruksjonsvirke må derfor skiftes før det oppstår konstruksjonssvekkelser.

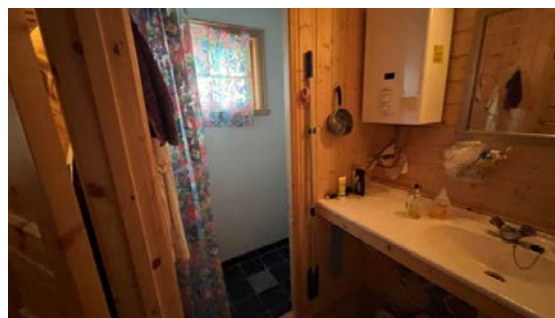
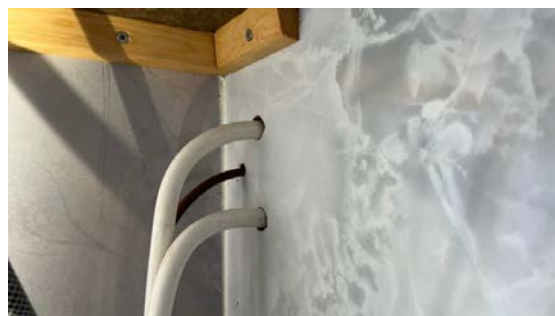
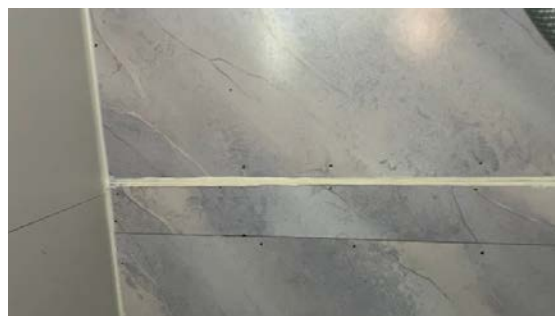
Badet er bygget med uegnede materialer. Disse vil ikke tåle normal fuktbelastning slik våtrom krever. Veggplatene i dusjen er skjøtet i våt sone. Det er luke i gulvet utenfor dusjen, noe som gjør at gulvet ikke er tett. Rørgjennomføringer i våtsone er utette. Vindu er plassert i våt sone uten at de uegnede materialene er fuksikret.

- Våtrommet må totalrenoveres. Alle forhold med tettesjikt, våtsone, sluk m.m. må dokumenteres.

Kostnadsestimat: 100 000 - 300 000
