Tranøyveien 3107, 9392 STONGLANDSEIDET

**Innholdsrik hytte med tre soverom  
og romslig hems - attraktiv  
beliggenhet på Sør-Senja.**

# Tilstandsrapport

## FRITIDSBOLIG

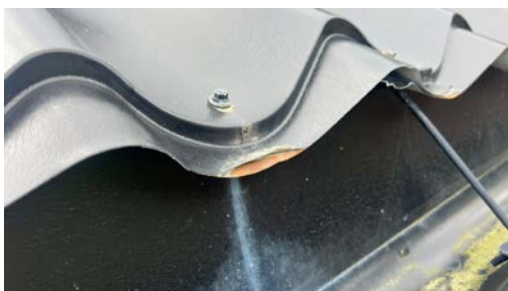
Plastbelegget på platene har løsnet i nedkant på flere plater. I disse områdene har det oppstått rust. Det er en del bungler i taktekkingen.

Rust og avskalling på taktekkingen

Metallet må forsegles slik at rustskader ikke kan utvikles videre.

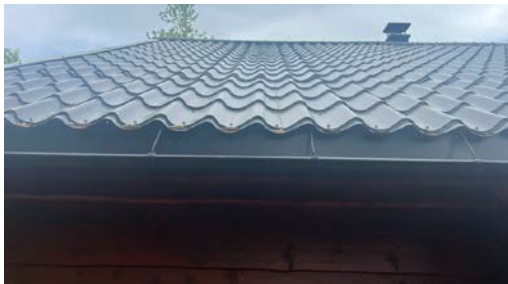
Manglende snøfangere kan føre til skader på mennesker og utstyr ved takras.

Manglende snøfangere på taket over inngangspartiet. Eier opplyser at disse er demontert men at de fortsatt finnes og kan monteres,

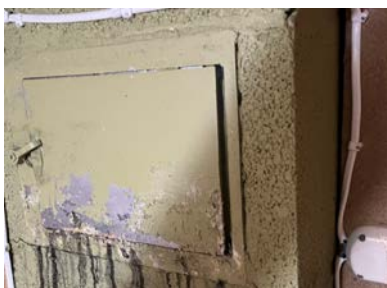
Det er avrenning av vann fra sotluken. Dette øker risiko for frostsprenging på røykrøret.

Avrenning av sotvann fra sotluken

Det bør vurderes å montere pipehatt som skjermer røykrøret for nedbør.

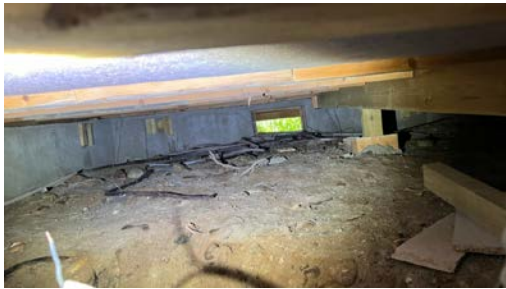
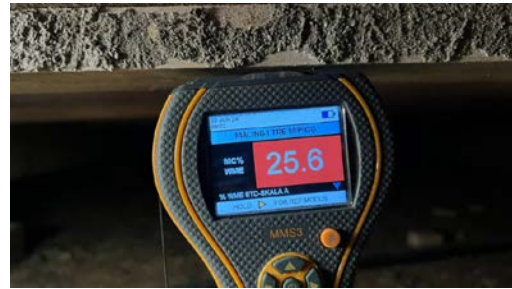
- Det er stedvis påvist fuktnivå som tilsier at konstruksjonen kan ha fuktskader.

- Det er for dårlig terrengfall vekk fra konstruksjonen.
- Det er manglende fuktsperre på bakken.

Krypekjelleren er begrenset inspisert fra luken i gulvet på badet. Det anbefales at hele krypekjelleren inspiseres. Det er ikke montert jorddekking (plast) mot grunnen. Dette øker fukttilgangen til bygningsdelen. Jeg har gjort fuktmålinger i krypekjelleren. Disse målingene viser 25,6vektprosent i trevirket. Disse verdiene er i områder hvor det oppstår sopp og råteskader.

Konsekvens av høy fuktighet i krypekjeller og utforede vegger over tid er dannelse av sopp og råte. Dette kan påvirke bygninger og mennesker.

Jeg anbefaler at det monteres utstyr for logging/måling av temperatur og luftfuktighet sammen med kontrollert ventilasjon i krypekjelleren. Dette vil være til god hjelp for å redusere risiko for fuktskader i bygningsdelen.

På grunn av avdekkede fuktopptak og fuktmålinger i oppforet gulv kan det ikke utelukkes skader i andre deler av den skjulte konstruksjonen. Skadet konstruksjonsvirke må derfor skiftes før det oppstår konstruksjonssvekkelser.

Terrengfall i tilknytning til konstruksjonen må utbedres.

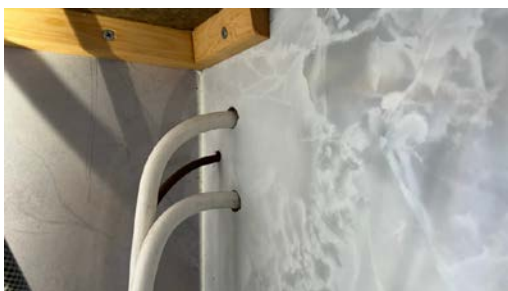
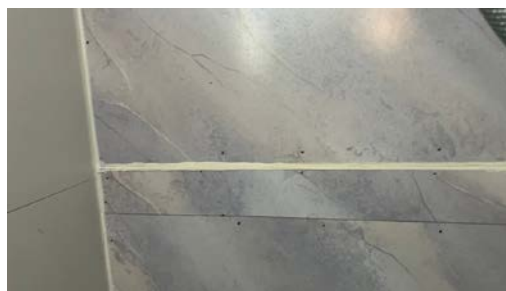
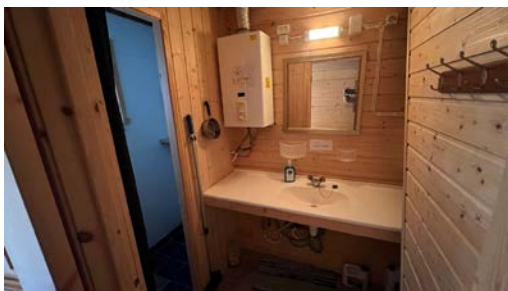
Badet er bygget med uegnede materialer. Disse vil ikke tåle normal fuktbelastning slik våtrom krever. Veggplatene i dusjen er skjøtet i våt sone. Det er luke i gulvet utenfor dusjen, noe som gjør at gulvet ikke er tett. Rørgjennomgjennomføringer i våtsone er utette. Vindu er plassert i våt sone uten at de uegnede materialene er fuktsikret.

- Våtrommet må totalrenoveres. Alle forhold med tettesjikt, våtsone, sluk m.m. må dokumenteres.

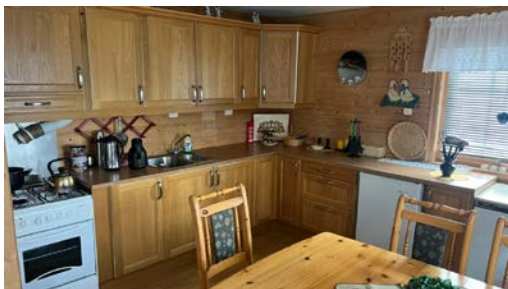
Kjøkkenet har innredning med profilerte fronter. Benkeplaten er av laminat.
