Skisporet 302, 2319 HAMAR

**VOLLJORDET**

## Nøkkelinformasjon

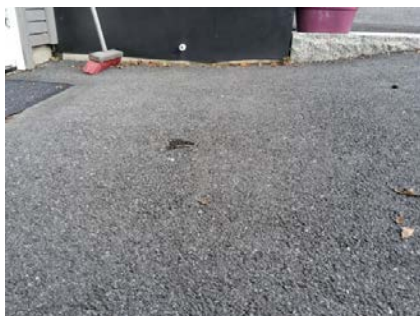
### 6.1 Drenering

Stedvis noe fall mot boligen.

Terrenget rundt bygningen har stedvis fall mot bygningen. Basert på en helhetlig skjønnsvurdering så vurderes forholdet til å ikke utgjøre en vesentlig forhøyet risiko for økt fuktbelastning på bygningen.

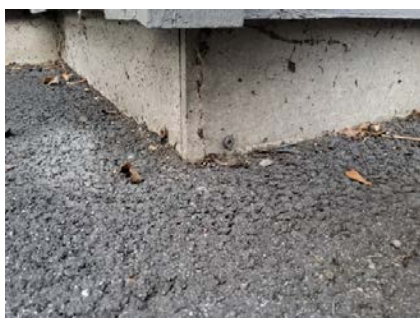
### 6.2 Grunnmur og fundament

Grunnmuren er utvendig kledd med plater.

Grunnmuren er ikke tilgjengelig for undersøkelser på grunn av utvendig platekleddning.

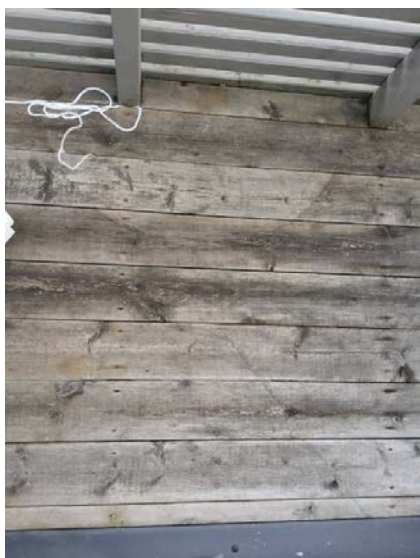
### 6.3 Balkong, terrasse, platting

Utgang fra soverom til vestvendt balkong på 3 m<sup>2</sup>. Balkong i trekonstruksjoner med rekkverk av tre. Balkongen har utebelysning og utvendig stikkontakt. Gulvflater er belagt med terrassebord.

Terrassebordene fremstår slitte med synlig algevekst og er lagt med for liten avstand mellom bordene, noe som kan gi dårlig drenering og økt fuktopphopning.

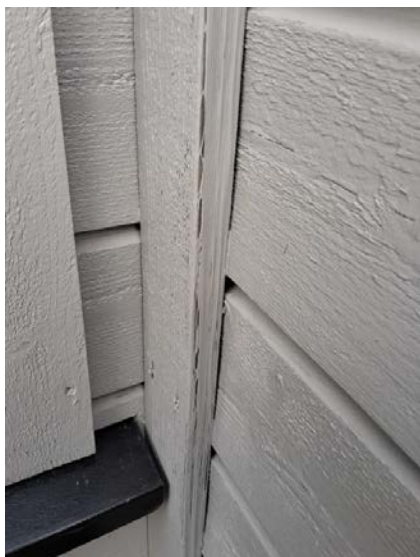
## 6.6 Yttervegger

Det registreres avflasket maling på kledningen.

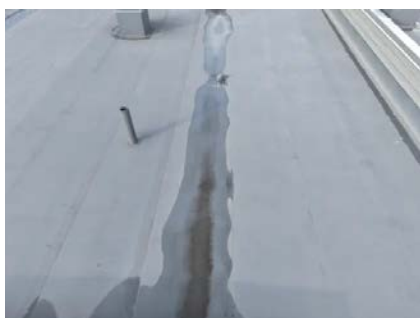
## 6.8 Takkonstruksjon

Det registreres vannsamlinger på taket.

| Fallforhold mot sluk på taket er vurdert til å ikke være tilstrekkelig. Spor etter vannansamlinger på taket registreres. For lite fall på flate tak medfører oppdemming av vann og gir økt risiko for lekkasjer. | |

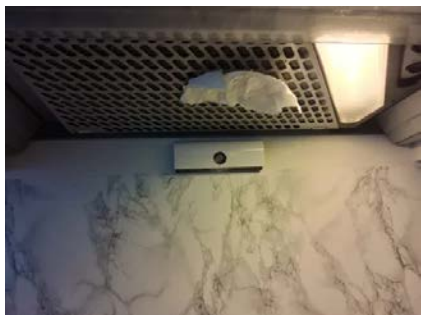
## 6.11 Kjøkken

Avtrekkseffekten er testet med papir.

Kjøkkenventilatoren er testet med papir og det registreres sug i kanalen.

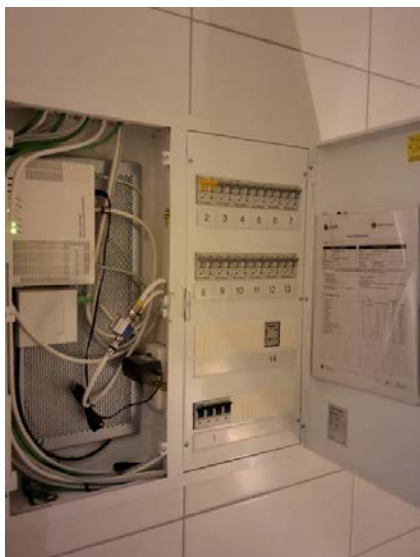
## 6.17 Elektrisk

Sikringsskap er plassert på toalett/teknisk rom.

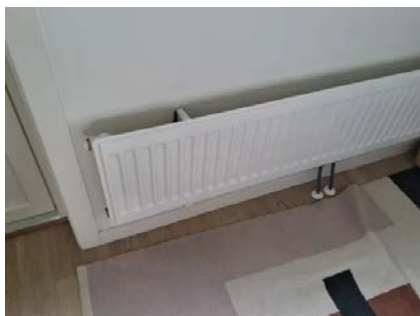
## 6.18 Vannbåren varme

Soverom er oppvarmet med radiatorer.

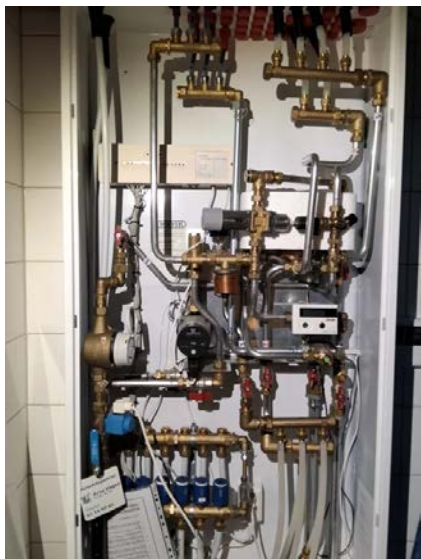
## 6.19 Varmesentral

Boligen er oppvarmet med fjernvarme.

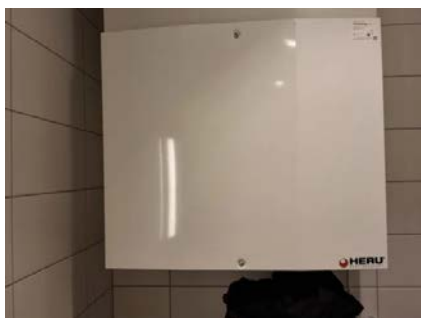
## 6.20 Ventilasjon

Ventilasjonsaggregat er plassert på bad.

Det ble ikke registrert behov for umiddelbare tiltak. For å sikre et godt inneklima så anbefales det på generelt grunnlag at anlegg og kanaler rengjøres jevnlig. Filter bør byttes to ganger i året. Ventilasjonsaggregatet bør rengjøres en gang i året, og storrengjøringen av selve ventilasjonsanlegg og kanaler bør ha en intervall på hvert fjerde-femte år.

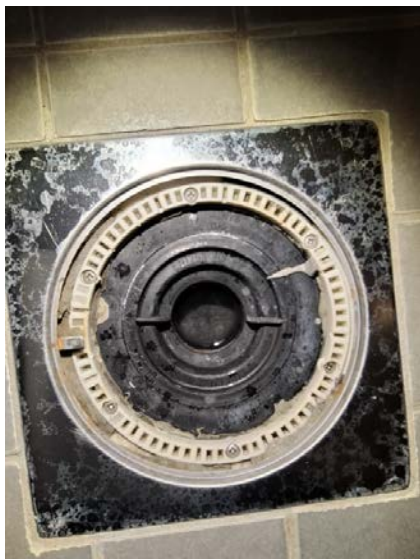
Det ble ikke registrert tegn til avvik i overgang membran/sluk.

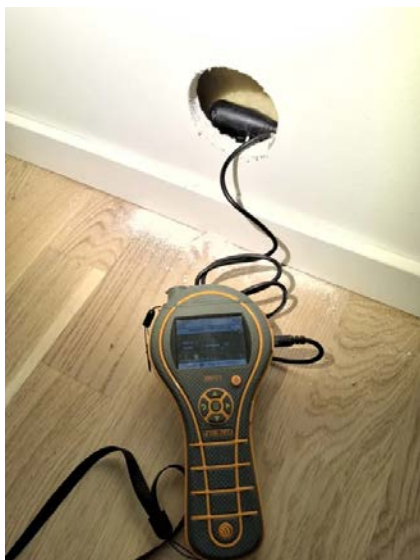
Bilde fra fuktmåling i veggkonstruksjon tilstøtende dusjsone.

Det er foretatt hulltaking med 73 mm hullbor fra tilstøtende soverom. Undersøkelsen viser ingen tegn til skader eller fukt i konstruksjonen. Piggmåling: under 6 vektprosent.

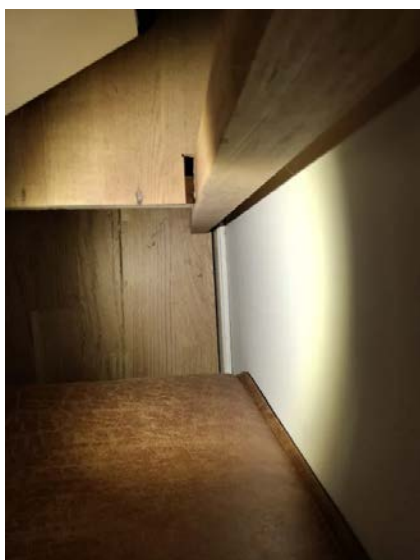
## 6.22 Øvrig: Innvendige overflater

Glippe mellom parkett og gulvlist i stue.

Basert på alder vurderes det at overflatene i hovedsak er funksjonelle med minimal bruksslitasje. TG2 settes i bakgrunn av registrert riss og skraper i veggflater i trappegang, og glippe mellom parkett og gulvlist i stue, glipen vurderes å skyldes naturlige bevegelser i gulvet i kombinasjon med smale gulvlist. Registrerte forhold vurderes å være av estetisk karakter.

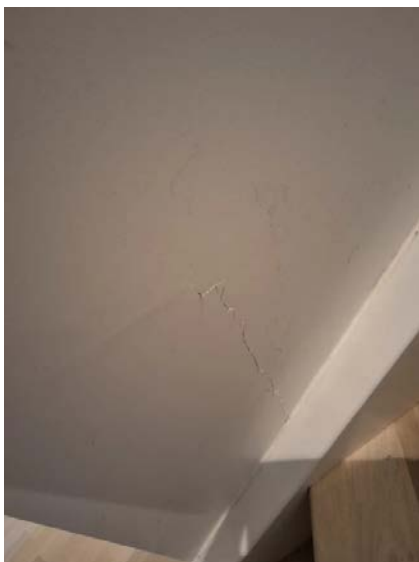
Riss på veggflate i trappegang.
