# Tilstandsrapport

Boligbygg med flere boenheter

Vitaminveien 26 , 0483 OSLO

Befaringsdato: 09.02.2026

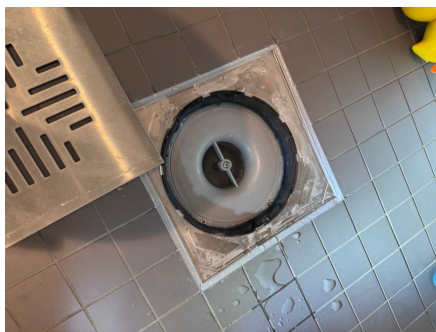
Badets sluk er montert i gulvet i dusjonen. Membranmansjett for toppmembran/smøremembran er synlig tilknyttet til sluket med slukets klemring for en tett overgang mellom gulvmembran og sluk. Øvrig membransystem/løsning på gulv og vegger er beskrevet i Sintef Teknisk Godkjenning nr. 2453.
