Rusthøgdsvegen 145, 3628 VEGGLI

**Flott unik hytte - Tegnet og oppført  
av eier - Usjenert beliggenhet -  
Høy standard - Innflytningsklar  
med inventar**

# Tilstandsrapport

## FRITIDSBOLIG

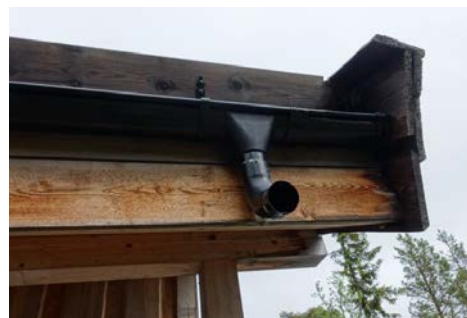
- Det er ikke tilfredsstillende bortledning av vann fra taknedløp ved grunnmur.
- Det er avvik:

- Det bør lages system for bortledning av vann fra taknedløp ved grunnmur.

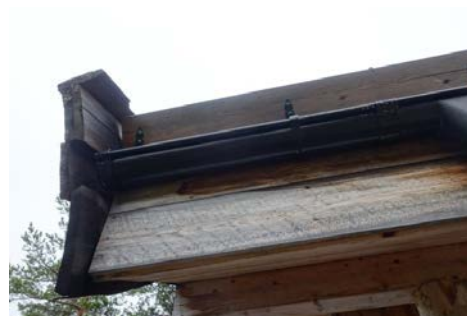
### TG 2 Veggkonstruksjon

Veggene har bindingsverkskonstruksjon fra byggeår. Fasade/kledning har stående bordkledning.  
Dette er av typen malmfuru fra Østerdalen.

- Det er ingen eller liten lufting i nedre kant av kledning mot grunnmur.
- Det er avvik:
- Det er ingen musesperre i nedre kant av konstruksjon.
- Det er værslitt/oppsprukket trevirke/trepaneler.

Det er registrert fuktskjolder og misfarge på enkelte utvendige trevirker.  
Det mangler musebånd/lusinger enkelte plasser.  
Det registreres svertesopp enkelte plasser.

- Musesperre må etableres.
- Tiltak:

Konstruksjon ser ut til å fungere med ingen eller liten lufting i nedre kant av kledning, da det kun registreres sprekker i enkelte panel bord utvendig og det er ingen andre synlige tegn til skader.  
Konstruksjon fungerer med at det er sprekker i enkelte panel bord.  
Malmfuru trenger ikke behandles.  
Det er viktig å behandle kledning og utvendig trevirke som ikke er malmfuru jevnlig med beis/maling.  
Det anbefales å fjerne svertesopp.

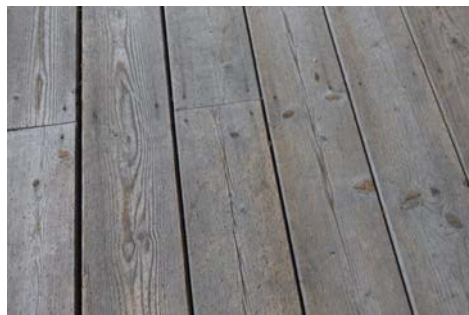
Det registreres hakk/skader i terrassegulv.

Konstruksjon fungerer med at terrassebord er noe værslitt/opsprukket og har hakk/skader. Det er viktig å behandle terrassebord jevnlig med olje/lakk/beis e.l.

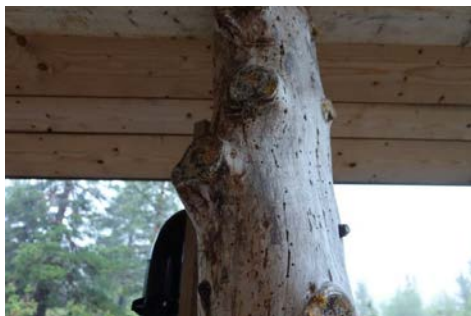
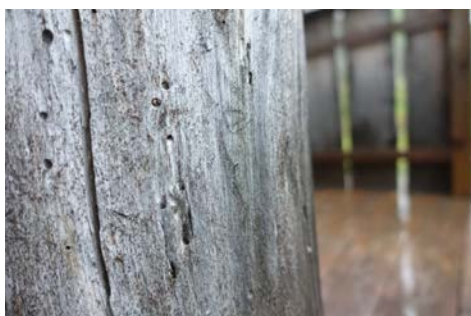
## TG 2 Andre utvendige forhold

Utvendig bærende trestolpe.

Det registreres merker etter skadedyr i stolpe.

Nærmere undersøkelser må gjøres om det er skadedyr i stolpe, skulle det være det og stolpen har en del innvendig skader må denne erstattes.

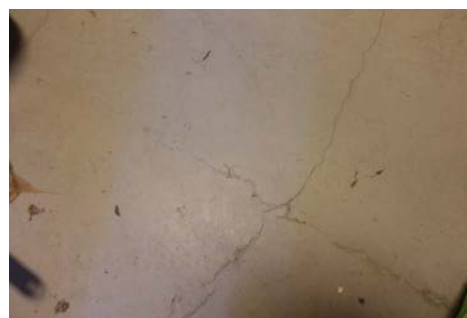
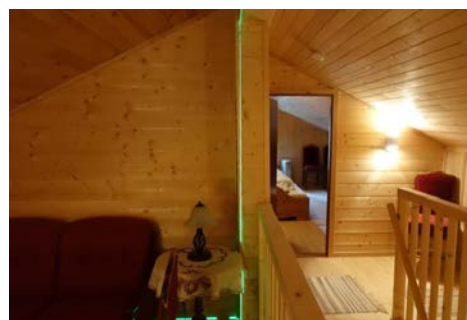
### TG 2 Overflater

Det registreres sprekker i betonggulvet i bod.  
En vegg i 2 etasje har synlige skjevheter.  
Det er enkelte små bruksmerker på overflater.

Konstruksjonen fungerer med at det er sprekker i gulvet på boden, tiltak en kan gjøre er å legge et gulv oppå betongen.  
Bygget fungerer med at veggene har skjevheter, denne vegg anbefales å kontrollere jevnlig. Skulle den få mer skjevheter så bør tiltak gjøres.  
Konstruksjonen fungerer med små bruksmerker på overflater.

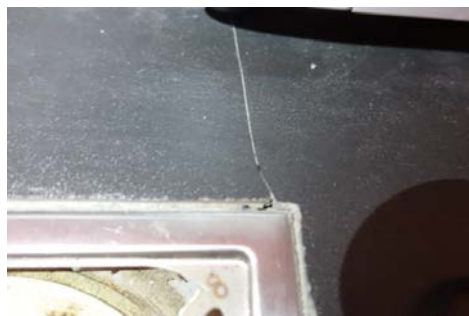
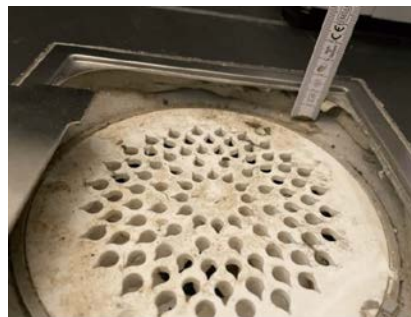
- Det er påvist at høydeforskjell fra topp slukrist til gulv/synlig topp membran ved dørterskel er mindre enn 25 mm.
- Det er påvist sprekker i fliser.

Det registreres sprekker i en flis.

- Våtrommet fungerer med dette avviket.
- Andre tiltak:

Våtrommet fungerer med en sprukket flis, men den bør vurderes å erstattes..
