Rusthøgdsvegen 145, 3628 VEGGLI

**Flott unik hytte - Tegnet og oppført  
av eier - Usjenert beliggenhet -  
Høy standard - Innflytningsklar  
med inventar**

# Tilstandsrapport

## FRITIDSBOLIG

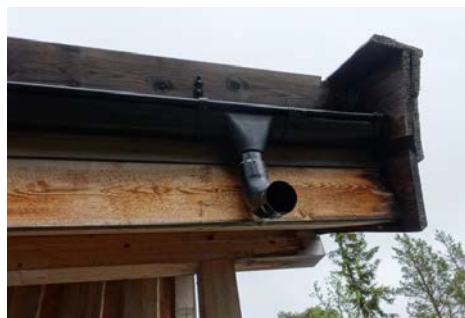
- Det er ikke tilfredsstillende bortledning av vann fra taknedløp ved grunnmur.
- Det er avvik:

- Det bør lages system for bortledning av vann fra taknedløp ved grunnmur.

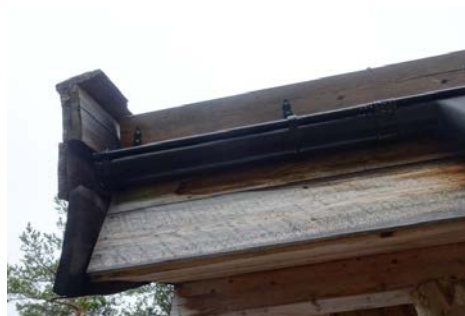
### TG 2 Veggkonstruksjon

Veggene har bindingsverkskonstruksjon fra byggeår. Fasade/kledning har stående bordkledning.  
Dette er av typen malmfuru fra Østerdalen.

- Det er ingen eller liten lufting i nedre kant av kledning mot grunnmur.
- Det er avvik:
- Det er ingen musesperre i nedre kant av konstruksjon.
- Det er værslitt/oppsprukket trevirke/trepaneler.

Det er registrert fuktskjolder og misfarge på enkelte utvendige trevirker.  
Det mangler musebånd/lusinger enkelte plasser.  
Det registreres svertesopp enkelte plasser.

- Musesperre må etableres.
- Tiltak:

Konstruksjon ser ut til å fungere med ingen eller liten lufting i nedre kant av kledning, da det kun registreres sprekker i enkelte panel bord utvendig og det er ingen andre synlige tegn til skader.  
Konstruksjon fungerer med at det er sprekker i enkelte panel bord.  
Malmfuru trenger ikke behandles.  
Det er viktig å behandle kledning og utvendig trevirke som ikke er malmfuru jevnlig med beis/maling.  
Det anbefales å fjerne svertesopp.

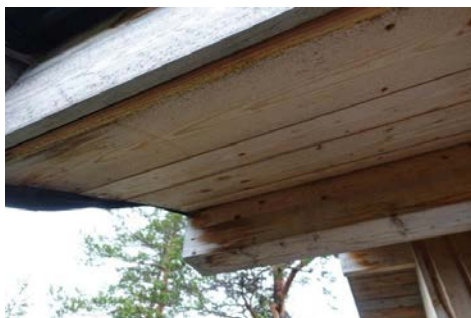
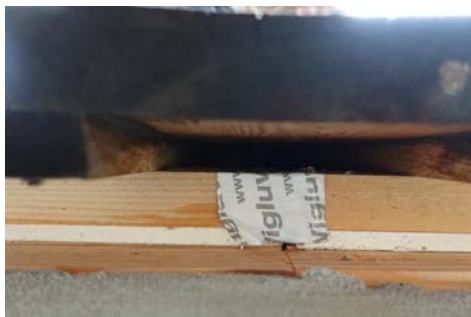
Takkonstruksjonen har sperrekonstruksjon. Den er luftet i gesimser. Konstruksjonen er en lukket konstruksjon, dette gjør at undertaket ikke er kontrollert. Konstruksjon er kun kontrollert på innsiden av hytta og fra utvendig tak. Oppbygningen opplyst av eier: Den er luftet fra begge langsider over mønet. Duk og 48 mm. Lufterekt over isolasjon. 18 mm finerplate, spesial papp for torvtak, knotteplast og torv.

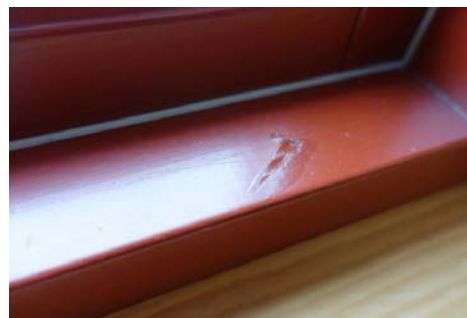
Det registreres enkelte bruksmerker/skader på vinduer. Enkelte vinduer tar nedi en plastkloss/styrekloss når en skal lukke dem.

Vinduer fungerer med bruksmerker, tiltak en kan gjøre er å pusse ned rundt skader, sparkle og male. Styreklossene er montert slik at rammene på vinduet skal lukke seg i riktig posisjon.

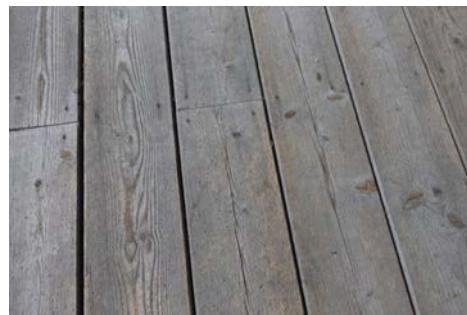
- Det er værslitt/opsprukket trevirke/trepaneler. Det registreres hakk/skader i terrassegulv.

Konstruksjon fungerer med at terrassebord er noe værslitt/opsprukket og har hakk/skader. Det er viktig å behandle terrassebord jevnlig med olje/lakk/beis e.l.

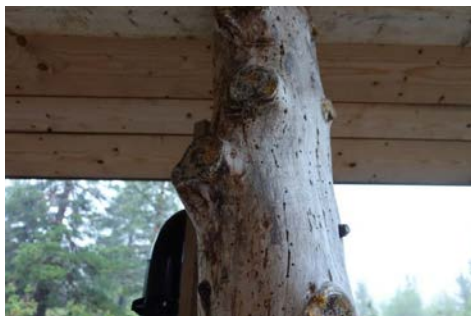
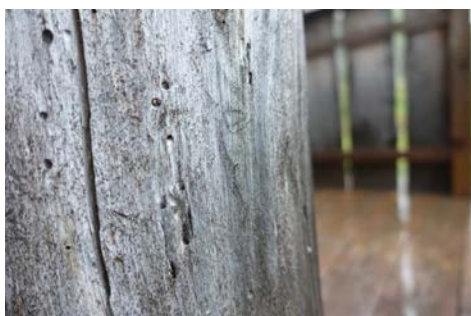
## TG 2 Andre utvendige forhold

Utvendig bærende trestolpe.

Det registreres merker etter skadedyr i stolpe.

Nærmere undersøkelser må gjøres om det er skadedyr i stolpe, skulle det være det og stolpen har en del innvendig skader må denne erstattes.

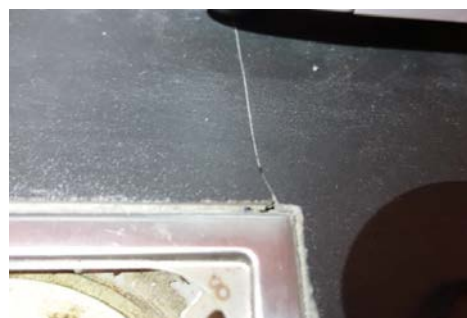
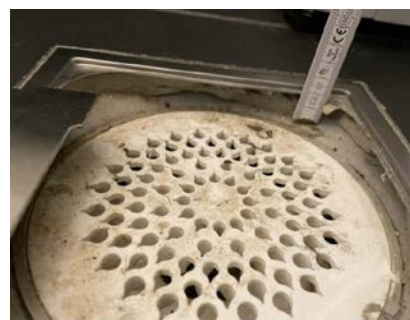
- Det er påvist at høydeforskjell fra topp slukrist til gulv/synlig topp membran ved dørterskel er mindre enn 25 mm.
- Det er påvist sprekker i fliser.

Det registreres sprekker i en flis.

Våtrommet fungerer med en sprukket flis, men den bør vurderes å erstattes..

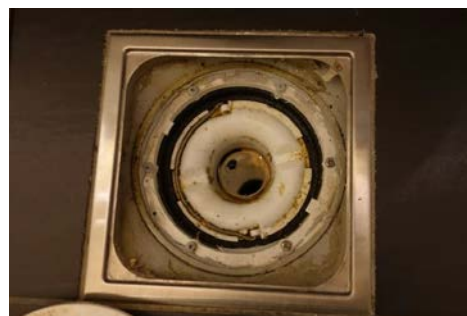
Det er plastsluk og smøremembran med ukjent utførelse.

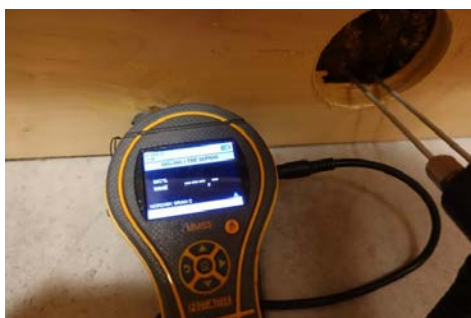
Hulltaking er foretatt uten å påvise unormale forhold. Hulltaking er foretatt fra trapperom.

Fuktkvotemåling (vekt%) i konstruksjonen ble målt til under 6.

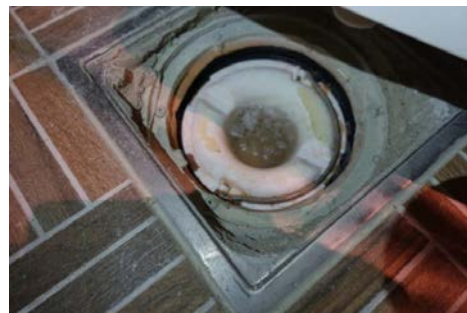
Det er plastsluk og smøremembran med ukjent utførelse.

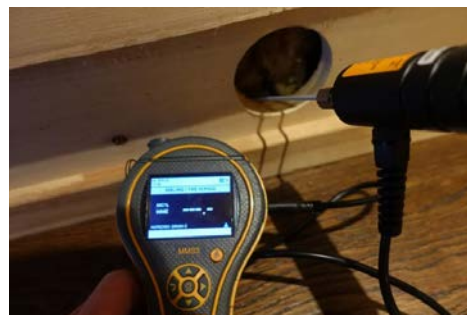
Hulltaking er foretatt uten å påvise unormale forhold. Hulltaking er foretatt fra gang.

Fuktkvotemåling (vekt%) i konstruksjonen ble målt til under 6.
