Tilstandsrapport

Boligbygg med flere boenheter

Rådhusvegen 9 A, 2066 JESSHEIM

Befaringsdato: 30.09.2024

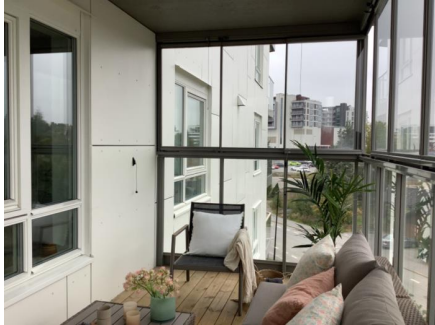
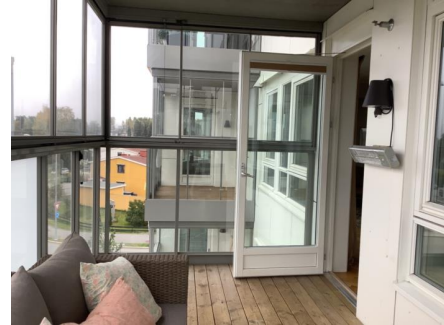
TG 10 Andre utvendige forhold

Grunnmur i betong.
Yttervegger i betong, stål- og trekonstruksjon, forblendet med fasadeplater.
Yttertak i oppført betongdekke, tekket med takpapp.

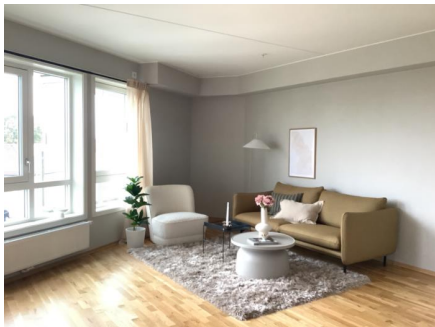
TG 1 Overflater

- Gulv: Innvendig er det gulv av parkett.
- Veggene har malte plater.
- Himlinger: Sparklet og malte plater i entré og deler av stue/kjøkken. Malte betongelementer for øvrig

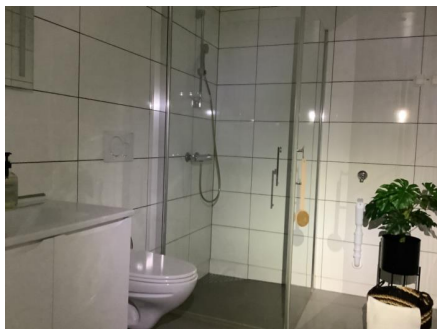
Generell

Bad med flislagte vegger og gulv. Innredet med vegghengt klosett, servant over servantskap, dusjhjørne med svingbare glassvegger og opplegg til vaskemaskin.

Aktuell byggeforskrift er teknisk forskrift 2017. Dokumentasjon: ingen dokumentasjon.

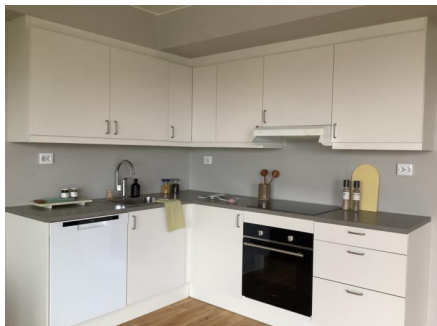
TG 1 Overflater og innredning

Kjøkkenet har innredning med glatte fronter. Benkeplaten er av laminat. Det er platetopp, stekeovn, vannstoppsystem og komfyrvakt.

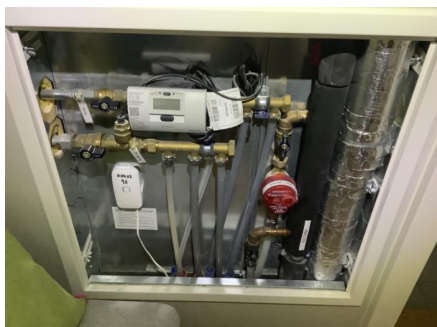
TG 1 Vannledninger

Innvendige vannledninger er av plast (rør i rør). Det er besiktiget i rørskap.

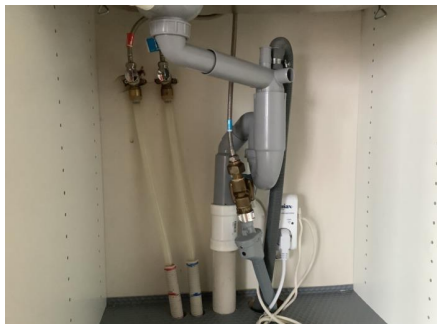
Rør i kjøkkenbenk

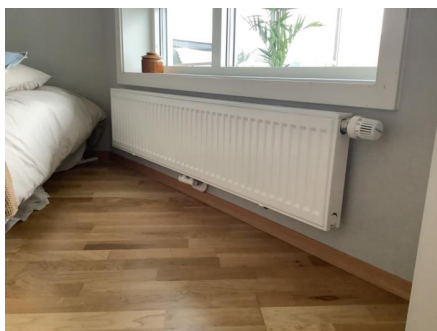
TG 1 Vannbåren varme

Radiatorer med forsyning av varmtvann fra felles varmeanlegg.
Vannbåren gulvvarme med forsyning av varmtvann til badet.
Anlegget er hovedsakelig skjult.
Fordelerstokk er lokalisert i fordelerskapet i entréen.

2 radiatorer for oppvarming.

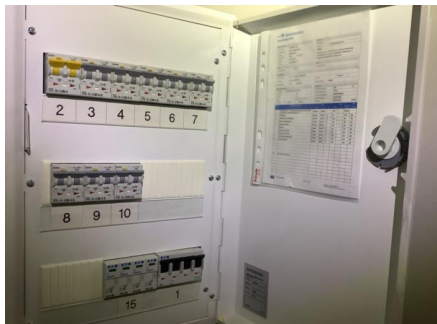
Sikringsskap med jordfeilautomater.
Anlegget er i hovedsak skjult i konstruksjonen.

På grunn av manglende lovpålagt samsvarserklæring, anbefales det på generelt grunnlag å kontakte en el-takstmann for en utvidet el-kontroll av det elektriske anlegget.
