Rålekker 3-roms leilighet oppusset i 2026 | Veranda | Parkeringplass | Må sees!

Tilstandsrapport

- Boligbygg med flere boenheter
- Liavegen 5, 5705 VOSS
- VOSS kommune
- # gnr. 189, bnr. 8, snr. 2

Befaringsdato: 17.04.2026 Rapportdato: 26.04.2026 Oppdragsnr.: 18970-2097 Eiendomsverdi ref nr: IP1413

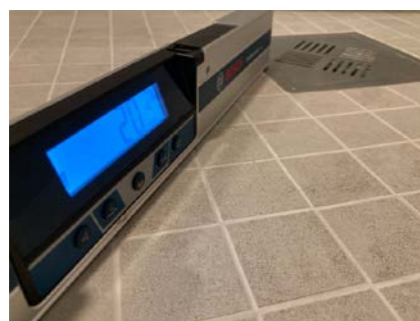
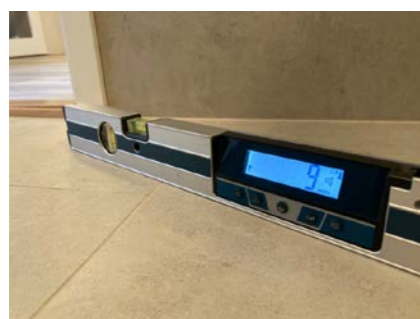
- Det er ikke behov for utbedringstiltak.
- Selv om bom eller hullid ikke alltid er et umiddelbart problem, bør det overvåkes nøye før eventuell utvikling i sprekker i flisfuger e.l. oppstår. Dette må en foreta tiltak for, for å begrense utviklingen.

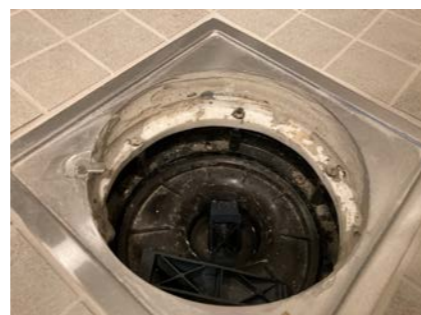
1. ETASJE > BAD (6,7 KVM)

TG 2 Sluk, membran og tettesjikt

- Innhent dokumentasjon, om mulig.

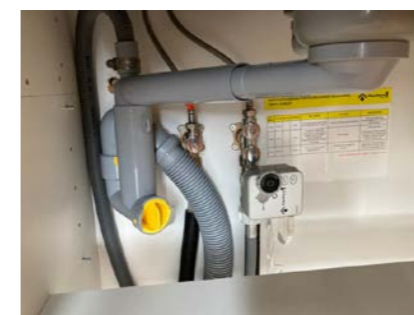
Røropplegg i skap under vask

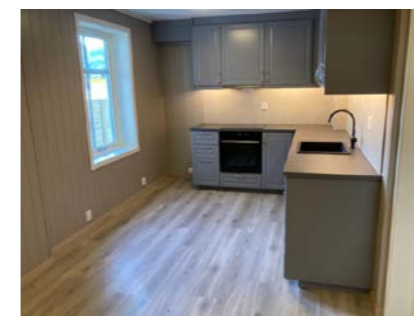
1. ETASJE > KJØKKEN (15,8 KVM)

TG 1 Avtrekk

- Det må monteres tettemuffer i enden av varerørene.

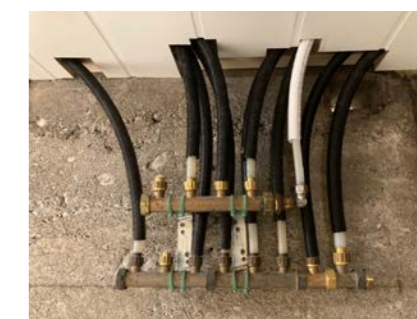
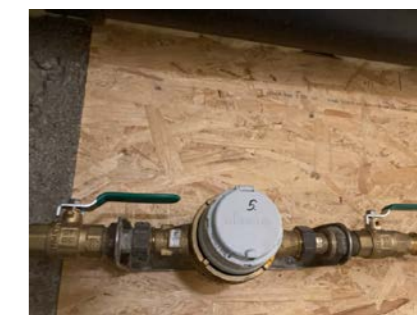
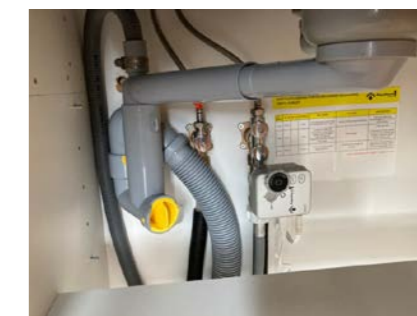
TG 1 Avløpsrør

- Det er ikke behov for utbedringstiltak siden VVS-installasjonen(e) fungerer i dag, men ut ifra alder kan skader plutselig oppstå på eldre VVS-installasjoner.
