Egne Hjem 57, 4200 SAUDA

**Egne Hjem - Enebolig med garasje  
- Barnevennlig beliggenhet, i  
enden av gata - Renoveringsbehov**

# Tilstandsrapport

Befaringsdato: 07.05.2025

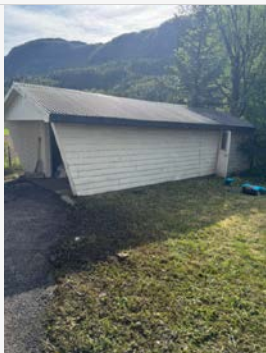
### Garasje

Enkel garasje med liggende trekledning og stålplater på taket.  
Garasjeport (230x195)

Bygget er ikke tilstandsvurdert ihht Forskrift til avhendingslova og NS3600. Dette er kun en enkel beskrivelse.
