# Tilstandsrapport

Boligbygg med flere boenheter

Træshaugledet 56, 5281  
VALESTRANDSFOSEN

Oppdragsnr.: 20489-2186

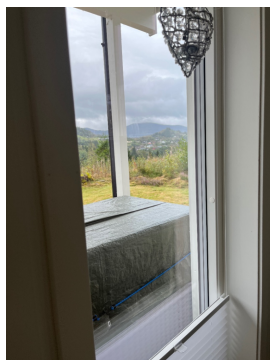
### ! TG 1 Vinduer

Vinduer med isolerglass fra 2021.  
Glass, karmen, beslag og lukkemekanisme er kontrollert med ok resultat.

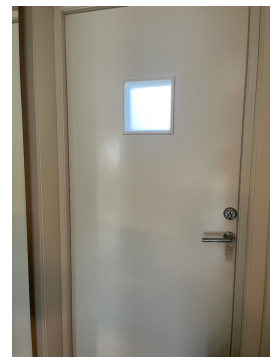
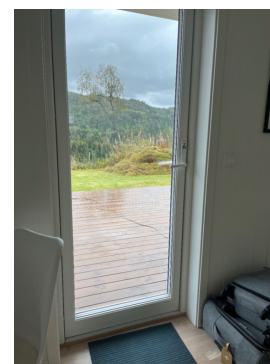
### ! TG 1 Dører

Ytterdør og terrassedør med glassfelt.  
Dører er undersøkt for slitasjeegrad, montering og andre mulige avvik.

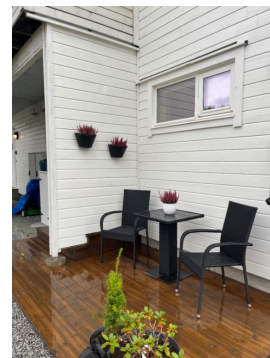
### ! TG IU Andre utvendige forhold

Det er ikke foretatt tilstandsvurdering av bygningsdeler som er underlagt sameiets ansvarsområde.  
Det gjelder i hovedsak yttervegger, takkonstruksjon, radon, drenering, grunnmur, grunn/fundamenter, felles trapper og trapperom, balkonger/terrasser, utvendig vann og avløp og andre tomteforhold. Nevnte bygningsdeler er vurdert i den grad de har tilknytning til enheten, som eks, overflater på innsiden av yttervegger mot enheten etc.

- Grunnmur i betong.
- Yttervegger i bindingsverk, kledd med liggende trekledning.
- Yttertak er skrånende, opplettet og tekket med papp/folie

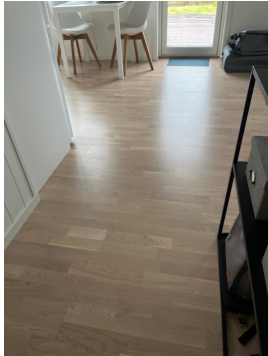
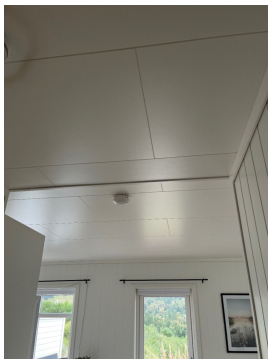
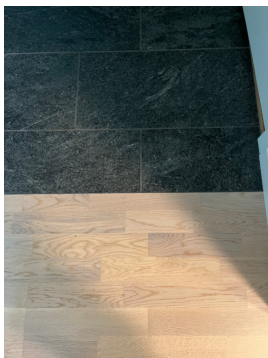
### ! TG 1 Overflater

Innvendige gulv med parkett og fliser fra byggeår.  
Innvendige vegger og himling med malte overflater.  
Det er kontrollert for knirk og svikt og visuelt for fuktskjolder og skader.  
Innvendige overflater fremstår i god stand.

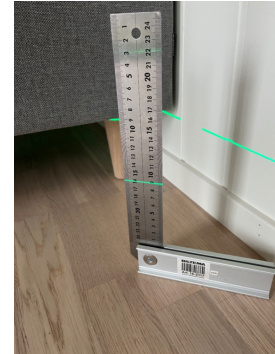
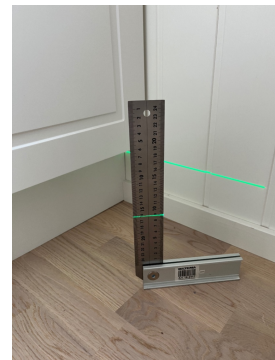
## ! TG 1 Etasjeskille/gulv mot grunn

Gulv mot grunn i betong og etasjeskille i trebjelkelag fra byggeår er kontrollert for horisontalt avvik målt med laser.  
Resultatet tilfredsstillende dagens krav til avvik.

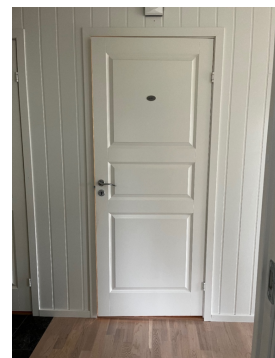
## ! TG 1 Innvendige dører

Malte fyllingsdører fra byggeår.  
Overflater er undersøkt og åpne/lukke mekanisme sjekket.  
Innvendige dører er godt vedlikeholdt.

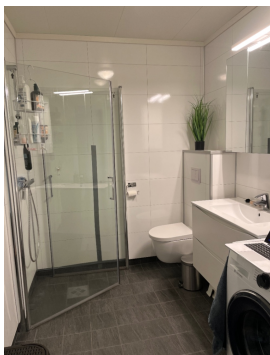
Bad fra byggeår med fliser på gulv og våtromsplater på vegg.  
Smøremembran og plastsluk med dokumentert utførelse.  
Varmer i gulv, dusjhjørne, balansert ventilasjon og vegghengt toalett.

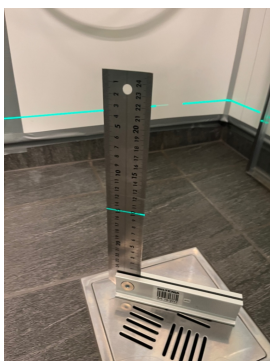
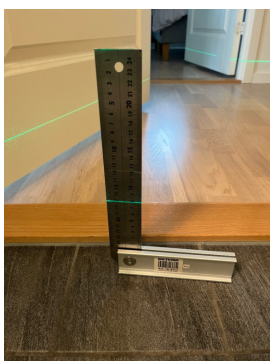
### ! TG 1 Overflater Gulv

Sluk er plassert i dusjhjørne.

Fall til sluk fra øvrige lekkasjepunkt er sjekket med laser.

Overflate er sjekket for riss og bom i fuger/fliser, og terskel ved dør er kontrollert.

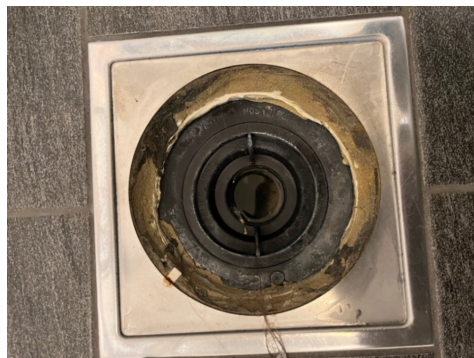
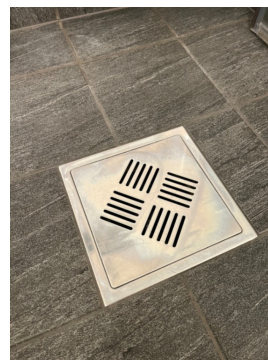
### ! TG 1 Sluk, membran og tettesjikt

Sluk og membran fra byggeår er kontrollert

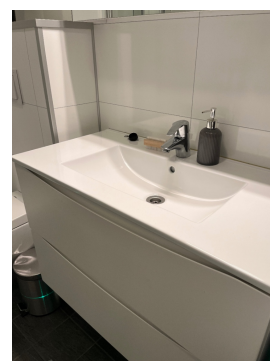
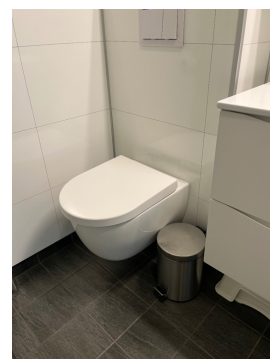
### ! TG 1 Sanitærutstyr og innredning

Benkeskap med nedfelt servant, speil med belysning over.

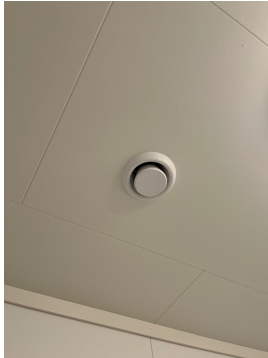
## ! TG 1 Ventilasjon

Balansert ventilasjon med avtrekk og tilfredstillende luftespalte for tilluft.

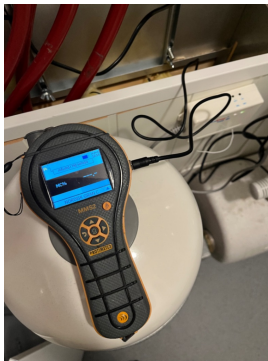
## ! TG IU Tilliggende konstruksjoner våtrom

Det er ikke foretatt hulltaking grunnet innredning. tilkomst til konstruksjon i inspeksjonsluke.

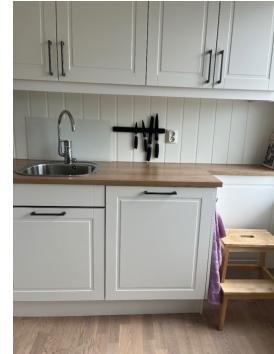
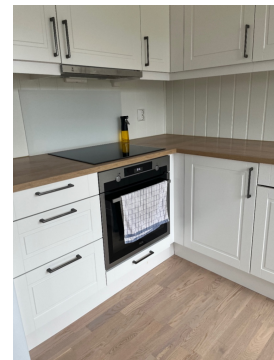
## ! TG 1 Overflater og innredning

Kjøkken med profilerte fronter fra byggeår som fremstår med normal bruksslitasje.

Benkeplate med nedfelt stålvaske og platetopp

Komfyr, oppvaskmaskin og kjøleskap/frys

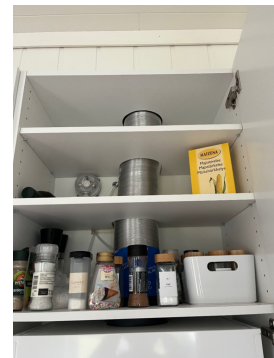
## ! TG 1 Avtrekk

Ventilator montert over platetopp på kjøkken.

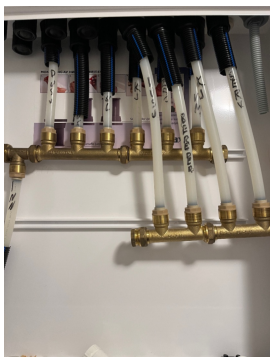
## ! TG 1 Vannledninger

Rør i rør med fordelerskap og avrenning til bad

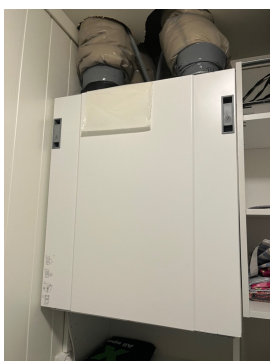
## ! TG 1 Ventilasjon

Flexit ventilasjonssystem fra byggeår

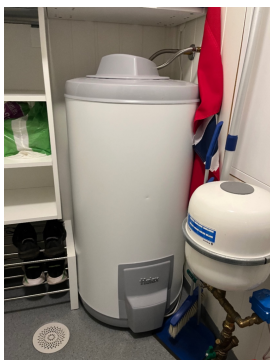
## ! TG 1 Varmtvannstank

200 liter vv beholder fra byggeår plassert i teknisk rom.

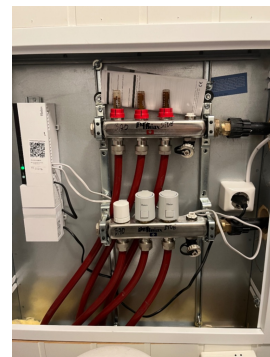
## ! TG IU Vannbåren varme

Vannbåren varme i flere rom.

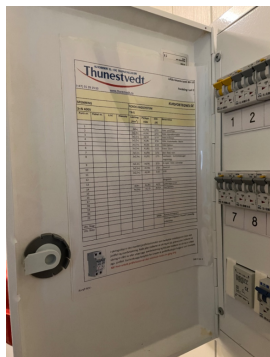
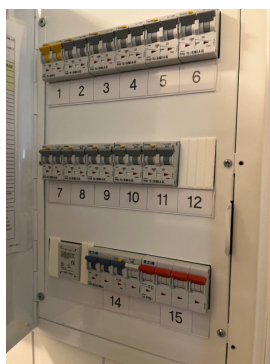
## ! TG 1 Elektrisk anlegg

Sikringsskap med automatsikringer og overspenningsvern fra byggeår
