Tennfjordvågvegen 159, 7990 NAUSTBUKTA

# Småbruk med inntekt fra skogbruk, jaktrettigheter, dobbeltgarasje med innredet loft og låve

Befaringsdato: 13.03.2026

Rapportdato: 20.03.2026

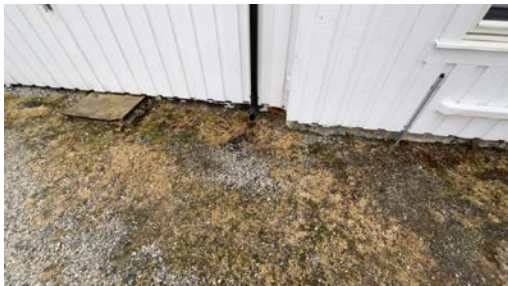
## TG 2 Veggkonstruksjon

- Det er påvist spredte råteskader i bordkledningen.

- Råteskader i bordkledningen kan fortsette å utvikle seg både i tilliggende bordkledning og til bakenforliggende veggkonstruksjon, dersom en ikke foretar tiltak.

Råteskadet kledning nederst på veggen bør skiftes ut, og terrenget bør justeres slik at avstanden mellom bakken og kledningen økes.

Dette vil redusere risikoen for ytterligere råteskader og forhindre at fukt trekker opp i konstruksjonen, noe som kan føre til omfattende skader over tid.

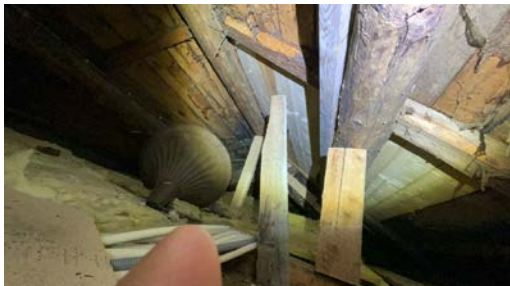
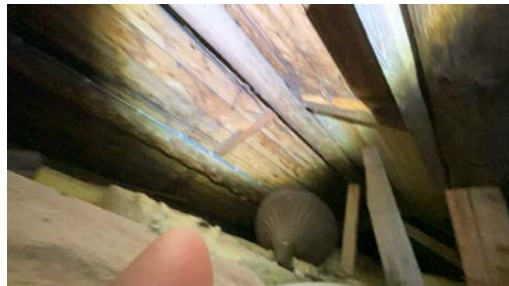
På bod ved inngang er det store fuktskjolder i himlingsplatene. Merkenes utseende indikerer tidligere fuktskader, da yttertaket ble skiftet i 2015. Det ble gjennomført målinger i disse fuktskjoldene med fuktmåler, uten at det ble registrert unormale utslag.

Det anbefales å overvåke området for eventuelle endringer og vurdere ytterligere undersøkelser dersom det oppstår nye tegn til fukt. Tidligere fuktskader kan medføre risiko for skjulte skader i konstruksjonen, som råte eller muggsopp, selv om det per i dag ikke er målt forhøyede fuktverdier.

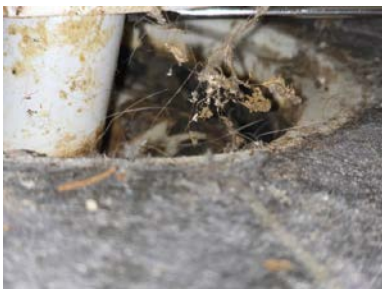
Tilgang til sluk bør forbedres for å muliggjøre inspeksjon og rengjøring.

Begrenset tilgang øker risikoen for at sluket ikke blir tilstrekkelig vedlikeholdt, noe som kan føre til tette avløp og potensielle vannskader.

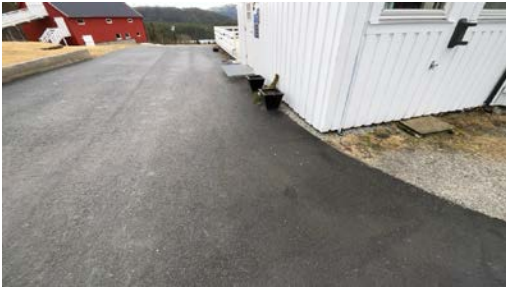
Noe småkupert terreng rundt boligen, med asfaltert innkjørsel og parkeringsplasser, samt et opparbeidet område med plen.
