# Flott 3-roms hjørneleilighet | Walk-in closet | Mulighet for parkeringsleie | Sentralt

# Tilstandsrapport

# gnr. 211, bnr. 122, snr. 1

## 3-ROMS LEILIGHET I 1.ETASJE:

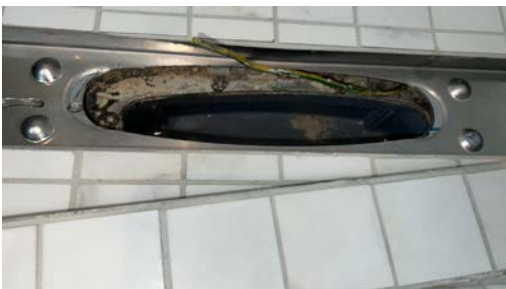
## 1. ETASJE > BAD

Det ble rutinemessig søkt etter fukt på typisk fuktutsatte steder (på innredning) med fuktindikator (Protimeter SM) på beforingen og det var ingen indikasjoner på fukt på beforingstidspunktet.

Mindre overflateavvik kan likevel forekomme på bad som følge av normal bruk og varierende luftfuktighet.

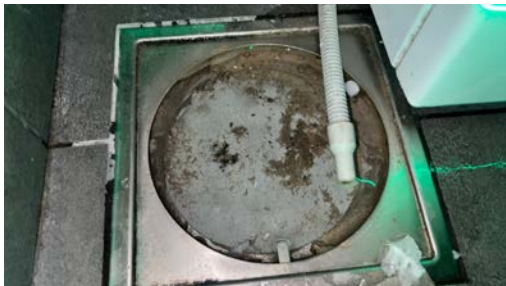
## 1. ETASJE > VASKEROM

Det ble rutinemessig søkt etter fukt i badeveggen med fuktdetektor (Protimeter MMS 2) på befaringen, og det var ikke utslag utover normale verdier.

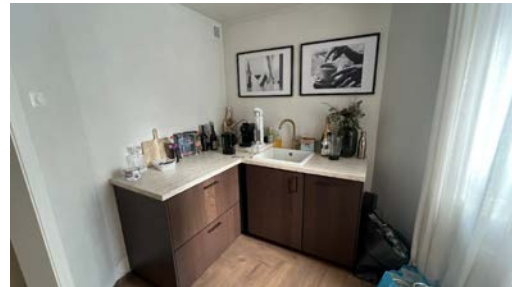
## 1. ETASJE > KJØKKEN

Kjøkkenet har ventilator med omluft (kullfilter). Ventilator med omluft (kullfilter) fjerner lukt og noe partikler, men leder ikke fukt og matos ut av boligen. Dette kan medføre at fukt og forurensninger blir værende i rommet, og over tid påvirke inneklima og overflater i kjøkkenområdet.

Det anbefales regelmessig vedlikehold og utskifting av kullfilter for å opprettholde funksjonen. Dersom man ønsker mer effektiv fjerning av fukt og matos, kan etablering av ventilator med avtrekk til det fri vurderes i forbindelse med oppgradering, i henhold til gjeldende TEK.
