Kruttstien 28, 6514 KRISTIANSUND N

**Enderekkehus med sentral  
beliggenhet**

# Tilstandsrapport

Befaringsdato: 03.10.2024

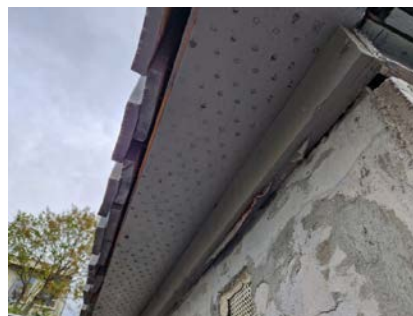
- Andre tiltak:
- Det bør foretas tiltak for å bedre lufting av kledningen.

Musebånd bør monteres. Deler av kledningen må påregnes å byttes snart.

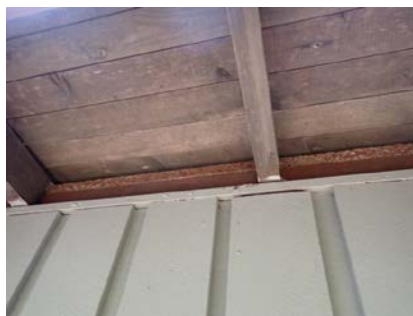
### Takkonstruksjon/Loft

*Punktet må sees i sammenheng med Taktekking*

- Innhent dokumentasjon, om mulig.

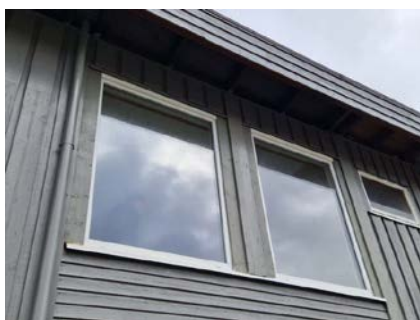
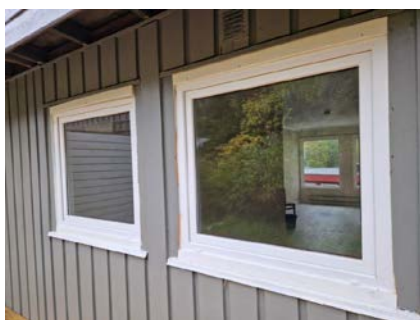
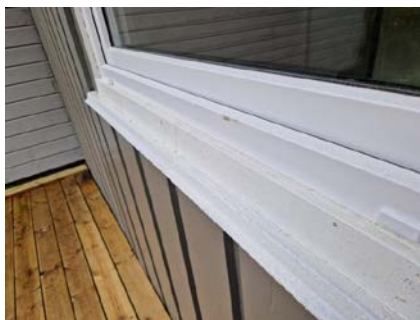
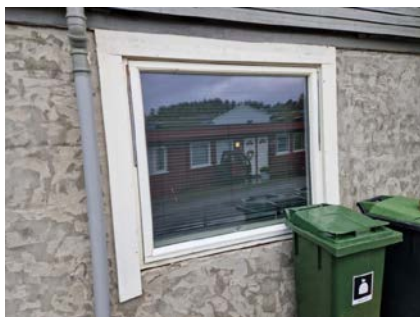
- Det er påvist avvik rundt innsettsdetaljer.

- Det bør gjøres tiltak for å lukke avviket.

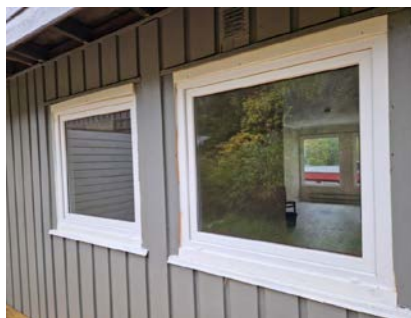
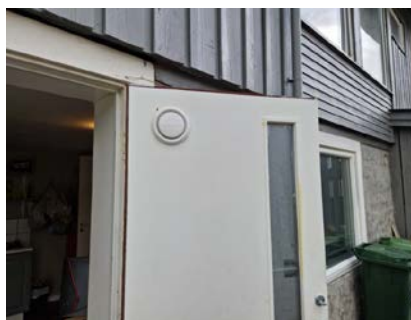
## TG 2 Dører

Bygningen har teak hovedytterdør, malt hovedytterdør og malt balkongdør i tre.

- Det er påvist avvik rundt innsettsdetaljer.

- Det bør gjøres tiltak for å lukke avviket.

Det bør monteres beslag hvor det mangler. Døren til leiligheten bør monteres på en fagmessig måte for å unngå fukt lekkasje fra konstruksjonen.

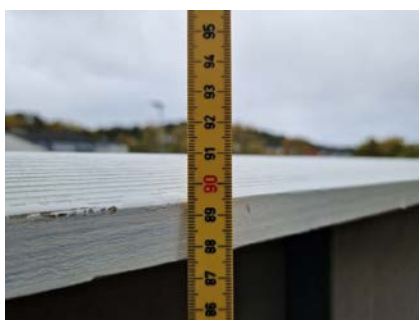
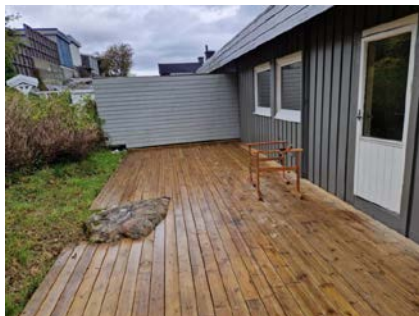
#### TG 3 Utvendige trapper

Eiendommen er oppført med en utvendig trapp av treverk.

- Rekkverk må monteres for å lukke avviket.

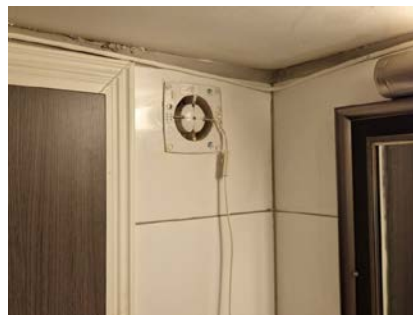
Slik våtrommet står i dag er det en risiko konstruksjon. For at rommet skal oppnå en TG 0 eller 1 må våtrommet oppgraderes til dagens krav. Alle forhold med tettesjikt, våtsone, sluk m.m. må dokumenteres.

Kostnadsestimat: 100 000 - 300 000

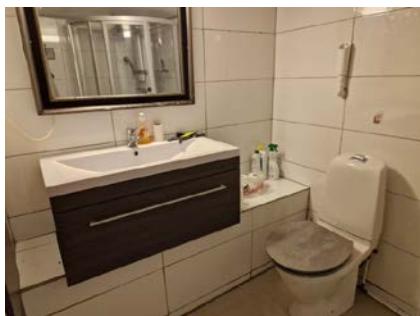
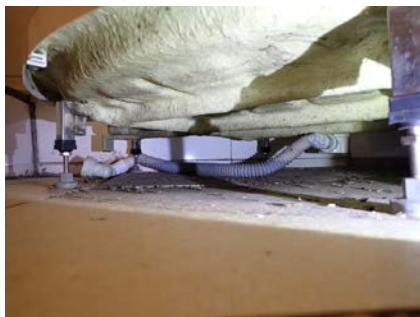
Det faktiske byggeåret for badet er ukjent. Basert på still og slitasje er det trolig fra før TEK 97 var gyldig.

Gulvet er belagt med flis. Veggene er kledd med flis. Det innvendige taket er lagt med malte plater.

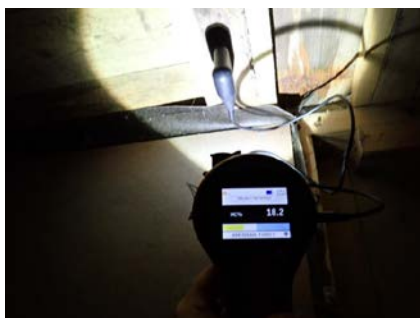
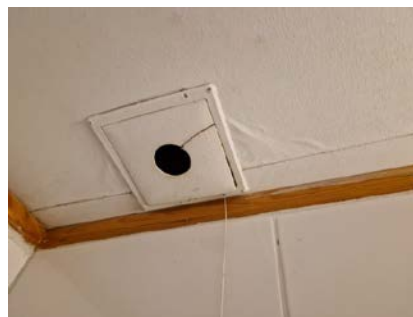
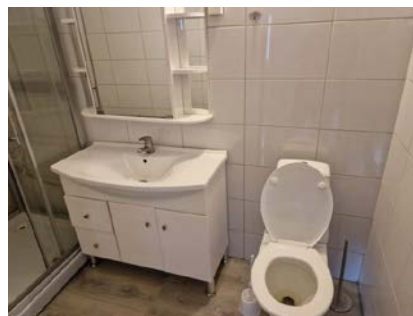
Hulltaking er ikke foretatt da det er åpne tilgjengelige konstruksjoner på baksiden av vegg. Fuktkontroll er foretatt ved tilgjengelig konstruksjon fra krypkjelleren. Fuktkvotemåling (vekt%) i konstruksjonen ble målt til 18.

- Hulltaking er foretatt og det er påvist avvik i konstruksjonen.

- Gjennomføre ytterligere undersøkelser og foreta utbedring av skade.

Det anbefales å gjøre tiltak for fuktsikring

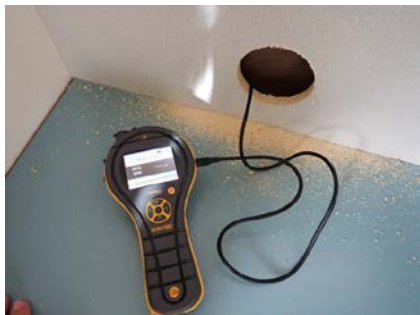
### TG 0 Tilliggende konstruksjoner våtrom

Hulltaking er foretatt uten å påvise unormale forhold. Hulltaking er foretatt i skapet mot badet. Fuktkvotemåling (vekt%) i konstruksjonen ble målt til 7.

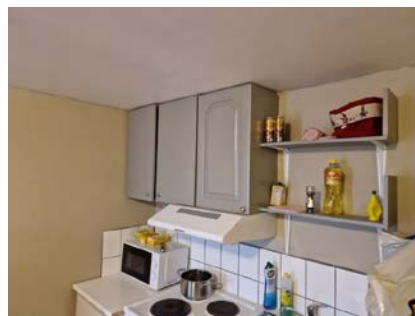
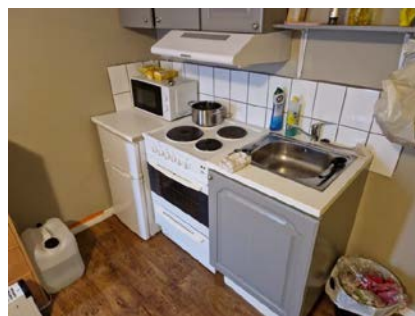
Gulvet er belagt med vinyl. Veggene er kled med malte plater. Det innvendige taket er lagt med malte plater. Kjøkkeninnredningen går over 1 vegg og er av skuffer og skap i glatte fronter. Det er en laminat benkeplate med nedfelt vask. Kjøkkenet er utstyrt med frittstående komfyr, og kjøleskap. Utstyret er ikke funksjons-testet.

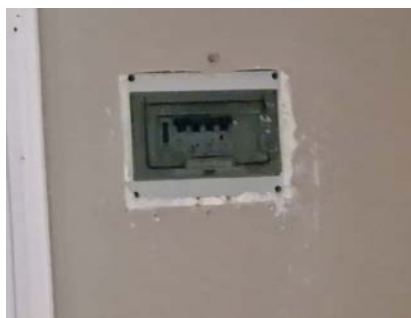
- Det er påvist avvik ifm understøttelsen av tanken.
- Det er ikke påvist tilfredsstillende el-tilkobling av varmtvannstank iht. gjeldende forskrift.

Takstmann er ikke EL fagmann og deler av anlegget er skjult. På generelt grunnlag anbefaler DSB(Direktoratet for Sikkerhet- og Beredskap) kontroll av EL anlegg hvert 5. år. Kostnadsestimat i rapporten her, er for en EL-kontroll og hensyntar ikke eventuelle fremtidige påkostninger for utbedring av eventuelle avvik.

### Kostnadsestimat: Under 10 000

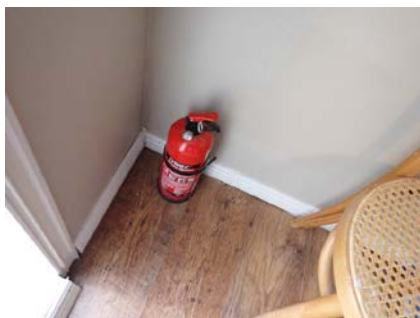
## Branntekniske forhold

Bygget er ikke utstyrt med nødvendige brannslukningsutstyr og varsler-system.
