Vefsnvegen 46D, 8661 MOSJØEN

**2-roms andelsleilighet - Soverom  
-Innglasset balkong - Bolig eller  
pendlerbolig**

# 2-roms andelsleilighet - Soverom -Innglasset balkong - Bolig eller pendlerbolig

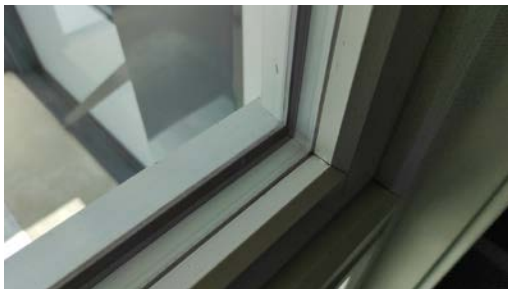
### TG 1 Dører

Inngangsdør til leilighet: Kompakt laminert ytterdør med kikkehull.  
Balkongdør: Malt isolert skyvedør av tre med 3-lags isolerglassfelt.

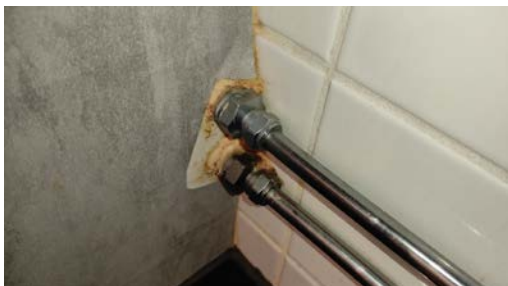
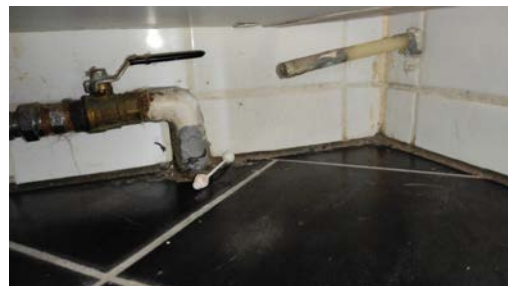
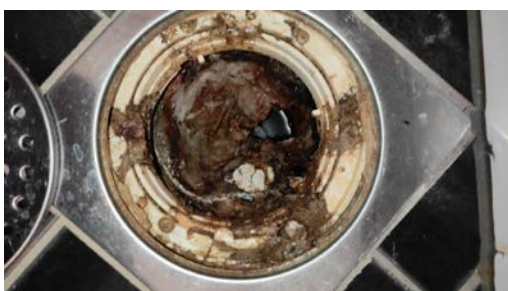
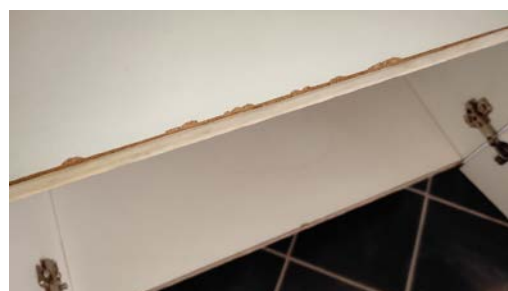
### Tilliggende konstruksjoner våtrom

Det ble og utført fuktsøk på gulvet i området rundt sluken, og det ble ikke registrert forhøyede fuktverdier.

- TGIU gitt ut ifra manglende mulighet for hulltaking.
