Stavåssvingen 4 A, 2409 ELVERUM

**Innbydende 3-roms endeleilighet  
med god standard og flott peis.  
Solrik sydvendt terrasse og hage.  
Carport m/lader. 2 boder.**

BRA: 79 m<sup>2</sup>

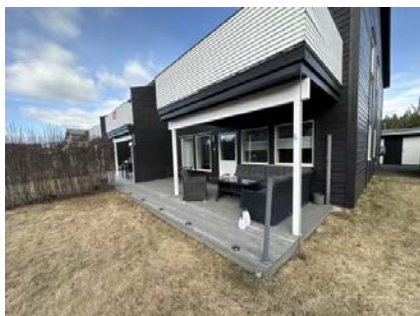
### 6.1 Balkong, terrasse, platting

Viser markterrasse med adkomst fra stue og terreng.

Ingen vesentlige avvik eller skader ble registrert.

Vedlikehold av terrassebord må påregnes.

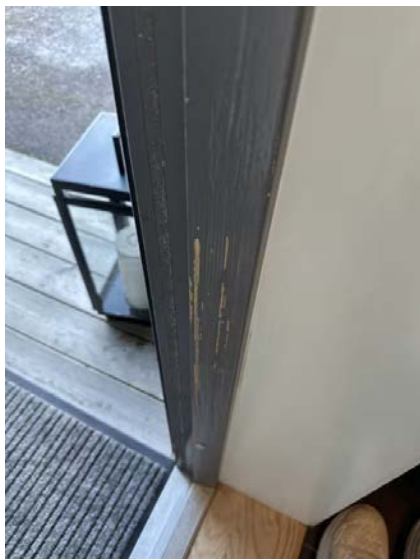
### 6.2 Vinduer og dører

Slitasje på dørkarm ytterdør.

Bruksmerker på karm ytterdør, terrassedør og mindre sprekk på utforing rundt vindu på soverom. Enkelte vridere med noe slark.

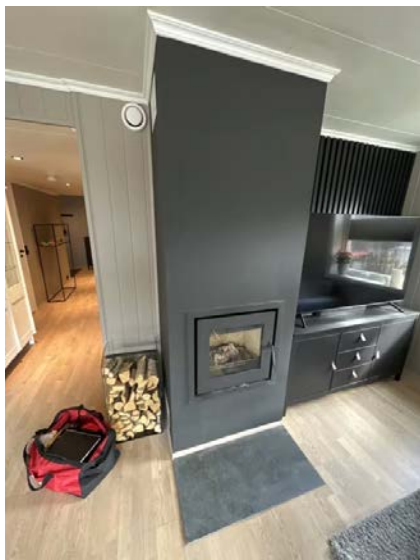
### 6.4 Ildsted/Skorstein innvendig i boligen

Viser ildsted i stue.

Det er utført kontroll pipe og ildsted 03. februar 2022, ingen avvik eller mangler registrert.

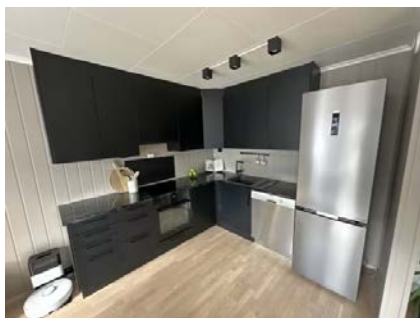
### 6.5 Kjøkken

Viser kjøkkeninnredning og hvitevarer.

Innredningen vurderes å være i funksjonell tilfredsstillende stand og ingen symptom på fukt eller skader ble påvist i utsatte soner.

Det er ikke påvist tegn på at det er montert lekkasjedeteksjon ved oppvaskmaskin/oppvaskkum, dette er et krav på kjøkkenet utifra alder.

Med tanke på sikkerhet anbefales det å ettermontere vannstoppeventil og komfyrvakt.

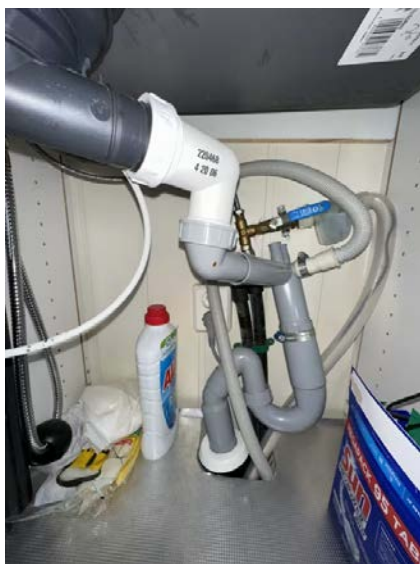
Viser vann og avløpsinnstallasjoner under kum.

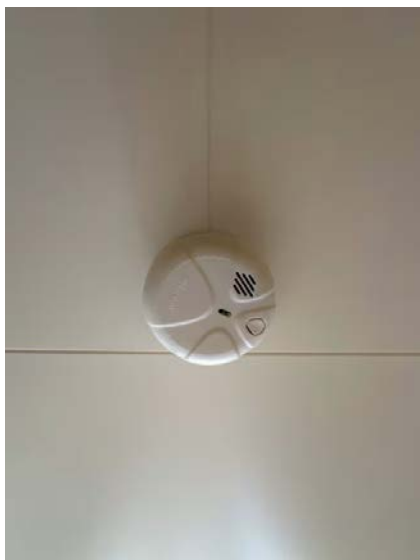
## 6.6 Lovlighet

Viser brannvarsling i gang.

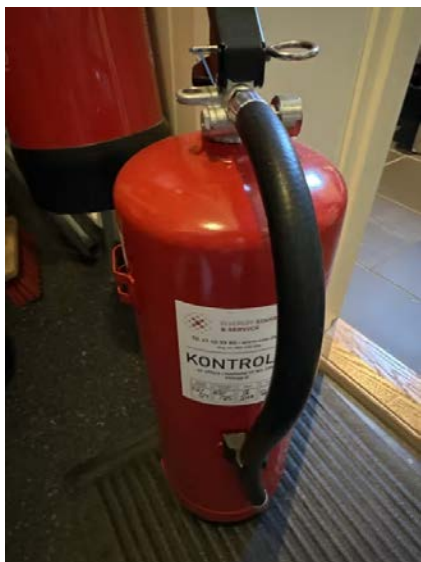
Viser brannslukningsapparat

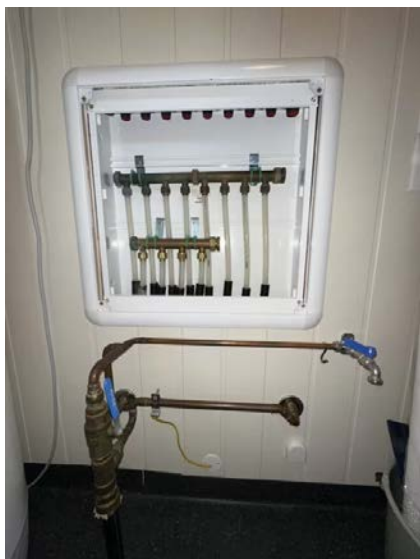
## 6.8 Vannledninger

Viser vanninntak, hovedstoppekran og fordelerskap plassert i bod.

Hovedstoppekran og rørkurser i fordelerskap anbefales merket for god oversikt.

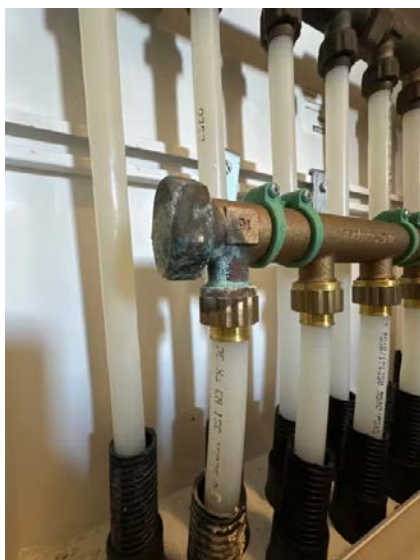
Der registreres drypplekkasje og irr på rørfordeler.

Det ble registrert drypplekkasje på rørfordeler i fordelerskap. Det registreres irr, korrosjon og oksidering på rørfordeler.

Generelt anbefales regelmessig testing av hovedstoppekran for å kontrollere at den stenger ved en eventuell lekkasje.

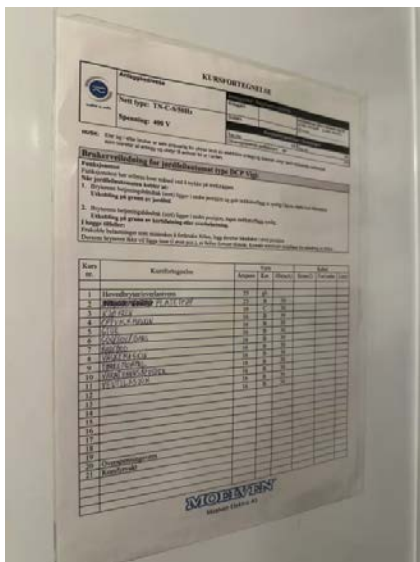
## 6.9 Elektrisk

Viser kursfortegnelse.

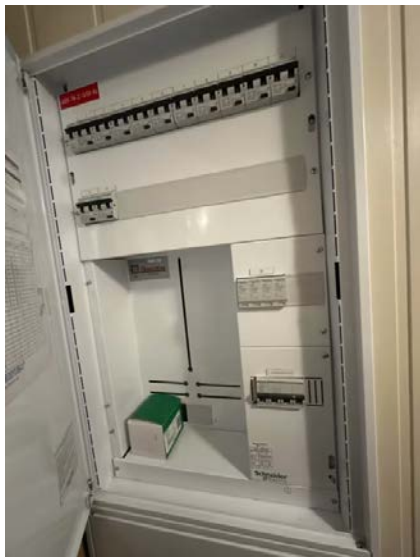
Viser sikringsskap plassert i bod.

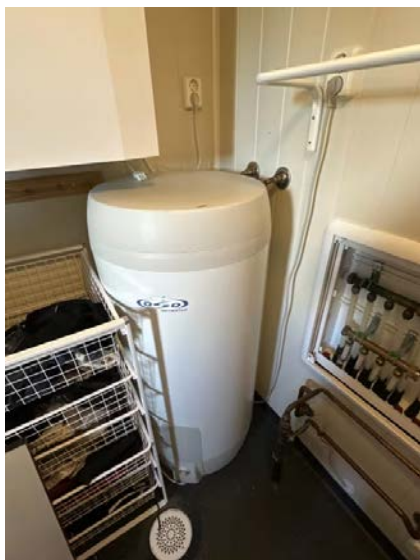
## 6.10 Varmtvannsbereder

Viser bereder plassert i bod. Fast tilkobling av bereder utført etter befaringen.

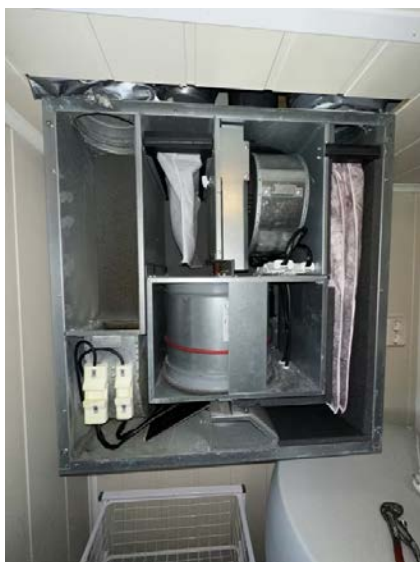
## 6.11 Ventilasjon

Viser ventilasjonsaggregat innvendig.

Funksjon og tilstand må vurderes av fagmann.

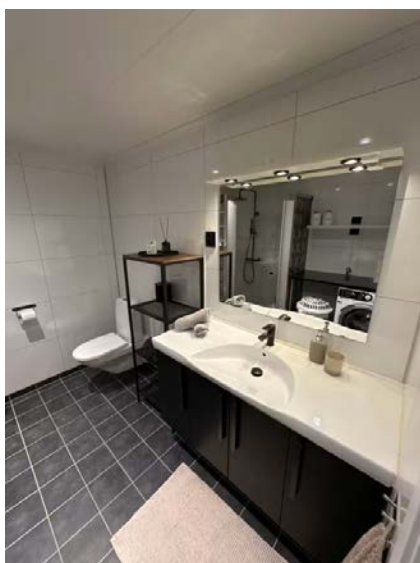
## 6.12 Våtrom: Bad

Viser baderomsinnredning og vegghengt toalett.

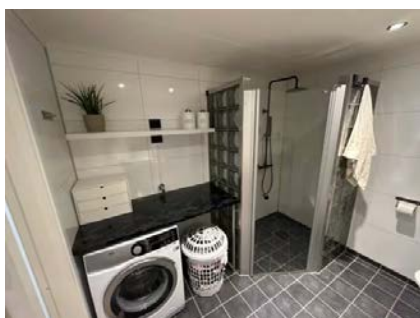
Det registreres mindre svelling og skader på baderomsplater i dusjsonen. Det registreres mindre glipper i plater.

Det registreres sprekke og slitte fuger mellom fliser i dusjsonen.

Viser dusjsonen og opplegg for vaskemaskin.

Badet fungerer med dagens tilstand, men på grunn av påviste forhold anbefales montert et dusjkabinett for å unngå ytterligere fuktbelastning i påvente av en oppgradering.

Lokal utbedring av flisfuger i dusjsonen anbefales.

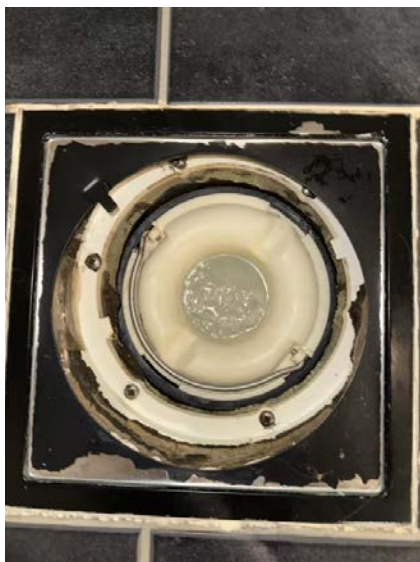
### Membran, tettesjikt og sluk

Viser sluk i dusjonen. Synlig slukmansjett under klemring.

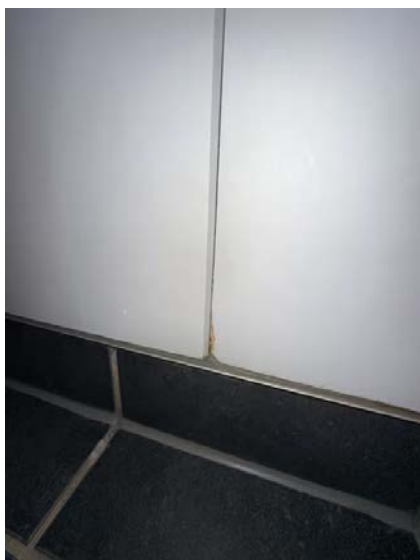
Det er registrert mindre svelling og skader på tettesjikt (våtromsplater)

Det er manglende/ dårlig utførelse av silikon under baderomsplater, noe som avviker fra monterings anvisninger.

Det registreres glippe i skjøter imellom baderomsplater

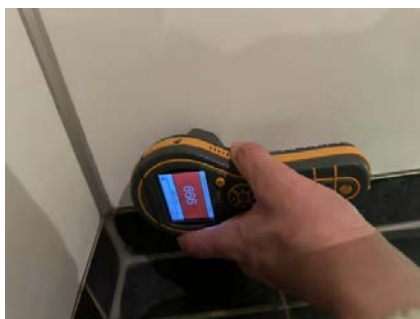
Det registreres fukt og skader i tilknytning til våtrommet og hulltaking er vurdert å ikke være nødvendig.

Viser fuktsøk på våtromsplate.

Utbedringskostnader fukt: 10 000 - 50 000

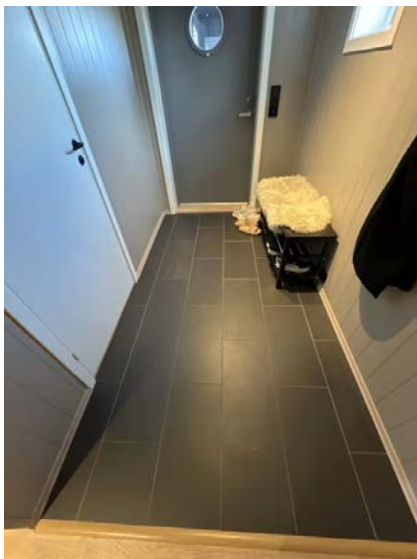
### 6.13 Øvrig: Innvendige overflater

Det ble registrert «bom» i gulvfliser i gang.

| Løpende observasjoner anbefales da fliser med «bom» kan løsne over tid. | |

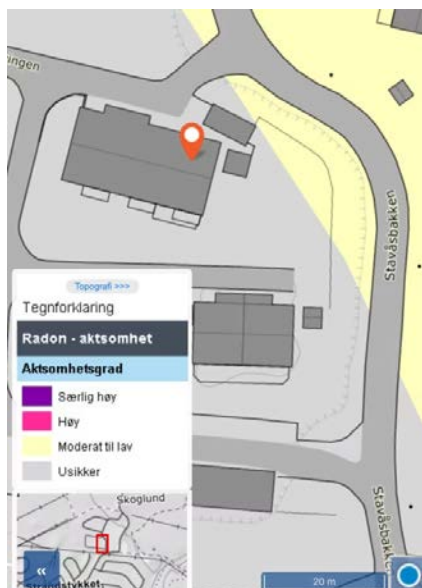
## 6.14 Øvrig: Radon

Ved kartsider fra NGU er det angitt at eiendommen ligger i område med usikker radonaktivitet.

Det bør gjennomføres radonmålinger. Anbefaler ytterligere undersøkelser.

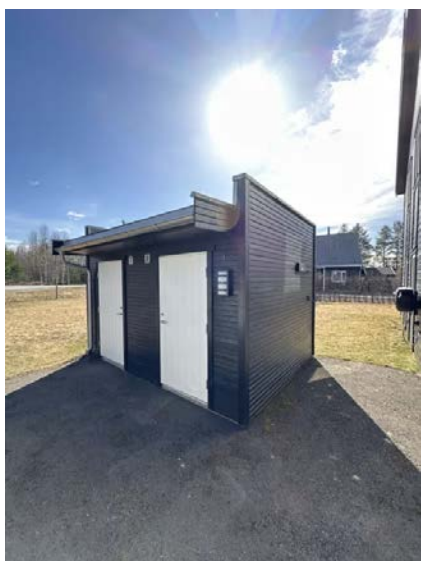
## 6.15 Øvrig: Bod i felles uthus

Viser bodplass i felles uthus. Bod lengst til høyre.
