## To-roms selveierleilighet med umiddelbar nærhet og utsikt til Toke! Hvitevarer inkludert!

Velkommen til Stemmenveien 33B! En selveierleilighet med sentral beliggenhet og flott utsikt.

Befaringsdato: 28.02.2023 Rapportdato: 22.03.2023 Oppdragsnr.: 12441-1765 Referansenummer: AH1730

Autorisert foretak: Kragerø Takst AS

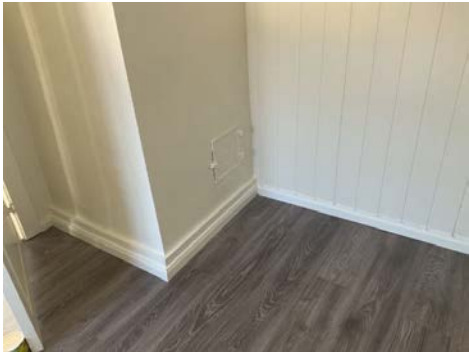
Pipe av teglstein fra byggeår.  
Feieluke er tilgjengelig i soverom.

Pipe med feieluke.

Avvik: Ildfast plate mangler på gulvet under sotluke/feieluke på pipe.

- Pipe og ildsted: Ildfast plate mangler på gulvet under sotluke/feieluke på pipe. Tiltak: Det anbefales å montere ildfast plate under luker på pipe.  
- Våtrom, overflater gulv: Det er påvist at høydeforskjell fra topp slukrist til gulv/synlig topp membran ved dørterskel er mindre enn 25 mm. Tiltak: Våtrommet fungerer med dette avviket.  
- Våtrom, sluk, membran og tettesjikt: Sluk har begrenset mulighet for inspeksjon og rengjøring.  
- Kjøkken, avtrekk: Det er kun kullfilterventilator på kjøkkenet og heller ikke andre forserte/mekaniske avtrekksløsninger fra kokesonen.

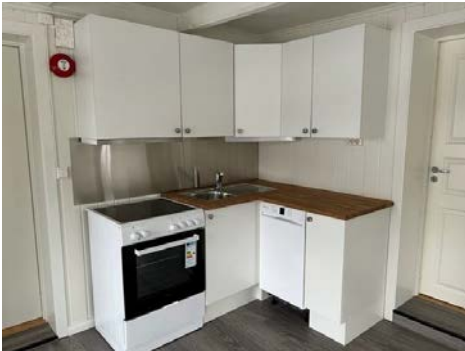
Kjøkkeninnredning

Kjøkkenet har glatte fronter, benkeplate av heltré.  
Kjøkkenet har nisje og opplegg for komfyr og kjøleskap.  
Kjøkkenet er utstyrt med oppvaskmaskin.

Avvik: Det er kun kullfilterventilator på kjøkkenet og heller ikke andre forserte/mekaniske avtrekksløsninger fra kokesonen.
