Svaebakken 5, 1532 MOSS

**Attraktiv 2-roms med god
planløsning | Nydelig utsikt |
Vestvendt balkong på 10 kvm |
Sentralt | Fyring&varmtvann inkl.**

Tilstandsrapport

BOLIGBYGG MED FLERE BOENHETER

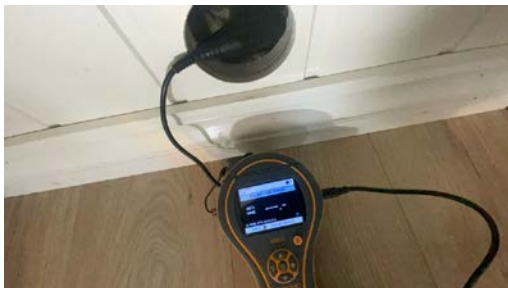
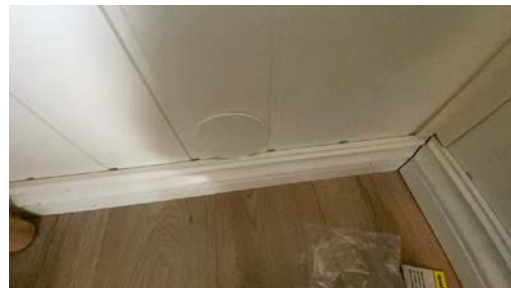
5. ETASJE > KJØKKEN

Vurdering av avvik:

Utførelse på benkeplate må utbedres med eventuell utskiftning. Konsekvens for utførelse er at platen er utsatt for fuktskader i skjøter. Fugemasse kan benyttes som et midlertidig tiltak.

Forhold med armatur må kontrolleres av rørlegger. Konsekvens av manglende vil kunne gi konsekvens som lekkasje fra armatur. Det anbefales montering av håndtak.

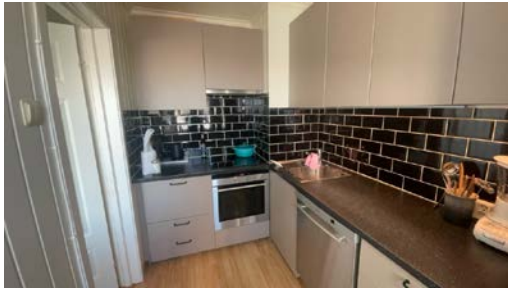
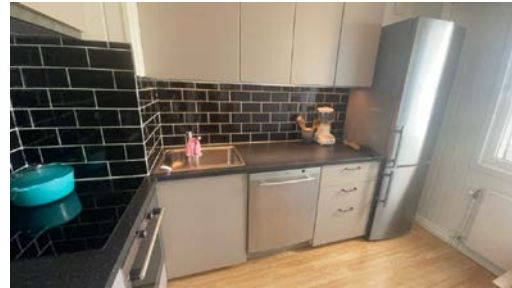
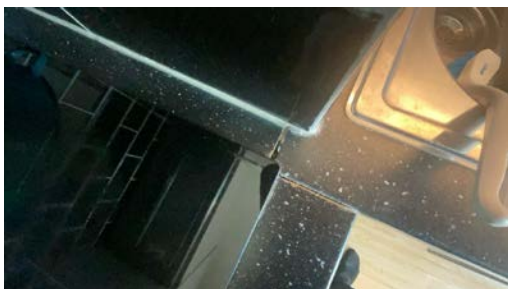
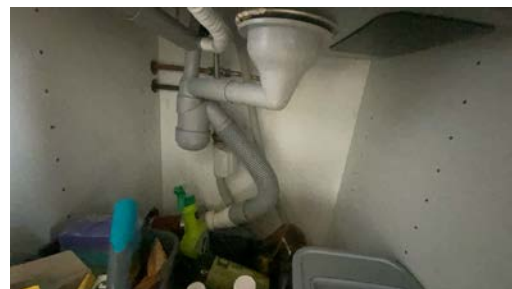
5. ETASJE > KJØKKEN

TG 2 Avtrekk

- Kjøkkenet mangler styrt tilluftsventilering.
- Det er avvik:

Avtrekk har noe nedsatt kapasitet, dette kan skyldes avstand ned til kokesone og sammenheng med begrenset tilluft som kun er luftespalte i vindu. Det anbefales at det etableres mer tilluft inn til kjøkken.

- Tiltak:
 - Det bør etableres tilluft til kjøkken.
