Hertug Guthorms gate 1E, 3111 TØNSBERG

**Lys og moderne 2-roms leilighet  
fra 2018 med attraktiv beliggenhet  
i hjertet av Tønsberg**

# Tilstandsrapport

## BOLIGBYGG MED FLERE BOENHETER

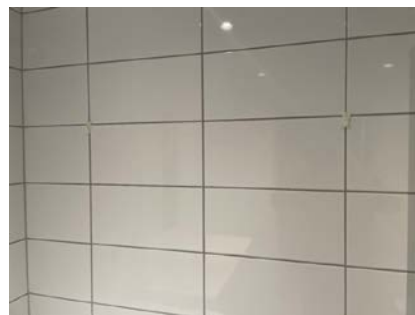
### 2. ETASJE > BAD

##### Vurdering av avvik:

- Det er avvik:

Det anbefales å utbedre misfargede og slitte fuger for å opprettholde gulvets funksjon og forhindre fuktskader.

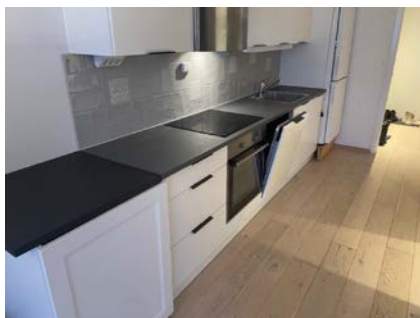
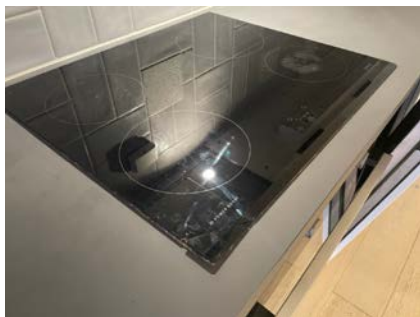
## 2. ETASJE > STUE/KJØKKEN

### TG 2 Avtrekk

#### Vurdering av avvik:

- Det er avvik:
