Øvrebygde 653, 3650 TINN AUSTBYGD

**Sjarmerende og idyllisk eiendom  
med flere bygg - Stort uteområde  
med gode solforhold - Boplikt**

**Salgsobjekt:** Enebolig  
**Eierform:** Eiet  
**Byggeår:** 1936  
**BRA-i/BRA Total** 180/319 kvm  
**Tomtstr.:** 3372.2 m<sup>2</sup>  
**Soverom:** 4  
**Antall rom:** 5  
**Gnr./bnr.** Gnr. 34, bnr. 14  
**Oppdragsnr.:** 1307250047

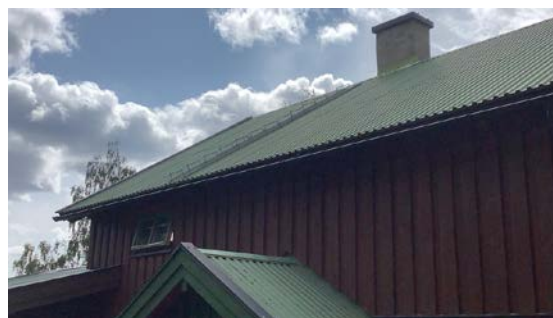
### TG 2 Nedløp og beslag

Takrenner og nedløp i lakkert stål.

- Det er påvist avvik i beslagløsninger.
- Det mangler snøfangere på hele eller deler av taket, men det var ikke krav om dette på byggemeldingstidspunktet.

- Avvik i beslagløsninger må utbedres.
- Det er ikke krav om utbedring av snøfangere opp til dagens krav.

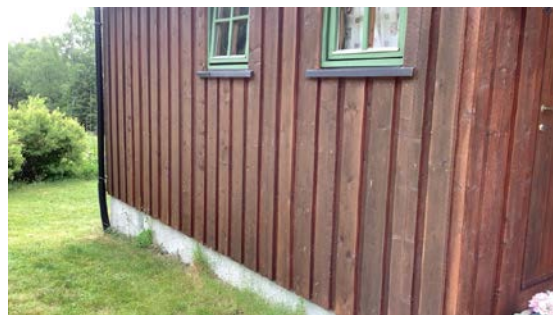
Veggene har bindingsverkskonstruksjon fra byggeår. Fasade/kledning har stående bordkledning.

**Årstall:** 1993      **Kilde:** Eier

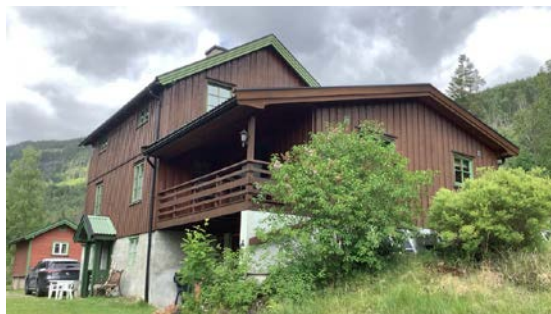
Det er etablert veranda med utgang fra stue og soverom.

Årstall: 1982 Kilde: Eier

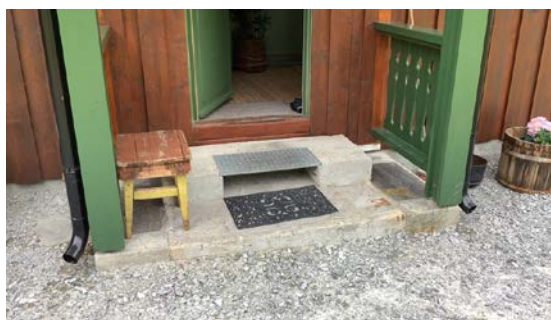
## ! TG 1 Utvendige trapper

Det er etablert betongtrapper for adkomst til bolig.

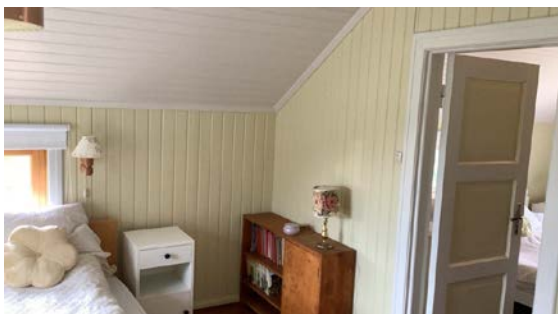
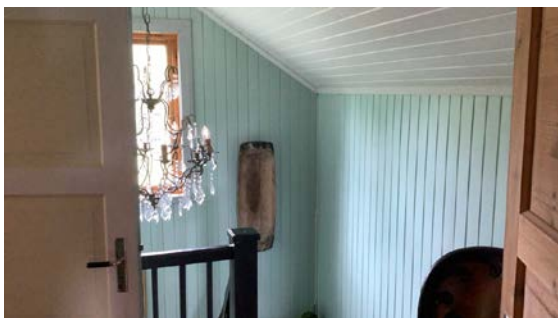
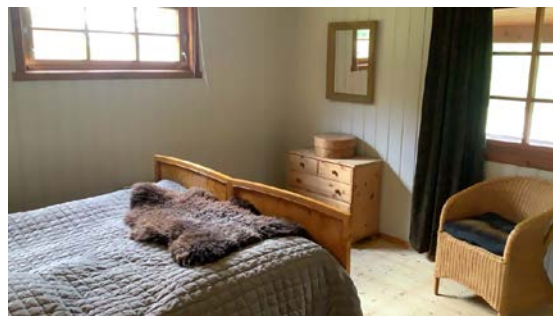
### TO 1 Overflater

Innvendig er det gulv av laminat, furu og belegg. Veggene har trepanel. Innvendige tak har malte plater og trepanel.

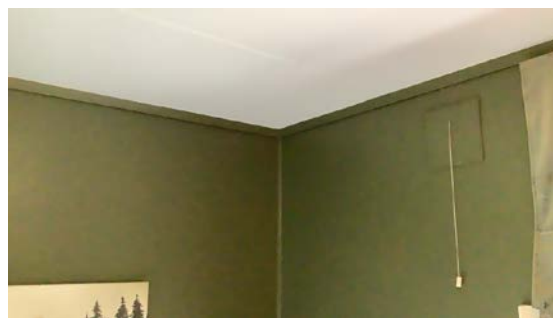
### 1.ETG. HOVEDPLAN > BAD

#### TG 2 Overflater Gulv

- Det er påvist avvik i fallforhold til sluk i forhold til krav i forskrift på byggetidspunktet.

- Til tross for avviket i fall/høydeforskjell til sluk, vil gulvet fortsatt kunne lede vann mot sluket, men med redusert effektivitet. Dette kan potensielt øke risikoen for vannansamling i enkelte områder av badet.

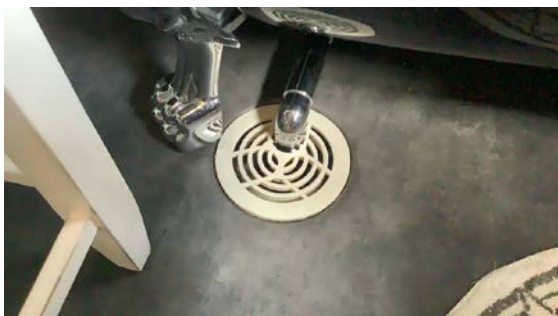
1.ETG. HOVEDPLAN > BAD

## Sanitærutstyr og innredning

Rommet har innredning med toppmontert servant, badekar og opplegg for vaskemaskin.

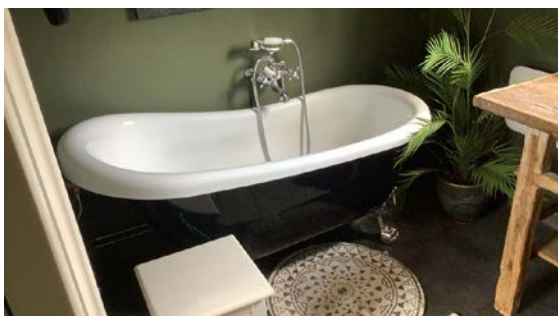
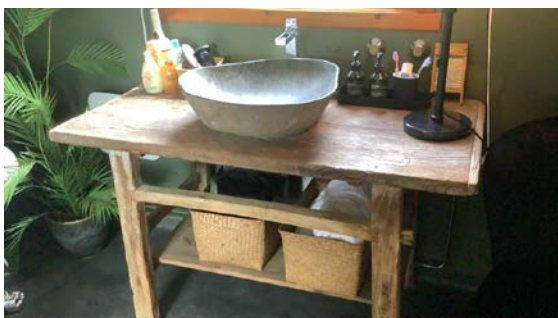
1.ETG. HOVEDPLAN > BAD

## Ventilasjon

- Over tid kan manglende tilluftsventilering resultere i mugg- og soppdannelse, spesielt på steder som ikke får god nok luftgjennomstrømning.

- Elektrisk avtrekksvifte bør monteres for å lukke avviket.
- Det bør etableres tilfredsstillende tilluft til våtrom f.eks. luftespalte ved dør e.l.

Kostnadsestimat: 10 000 - 50 000

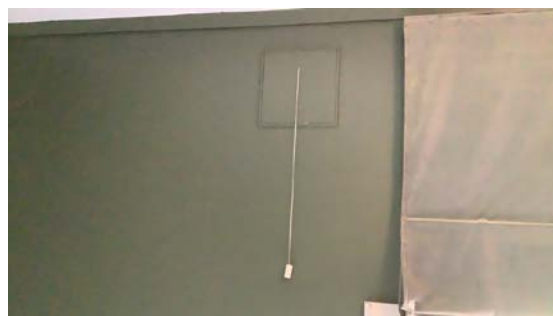
1.ETG. HOVEDPLAN > BAD

## Tilliggende konstruksjoner våtrom

Hulltaking er foretatt uten å påvise unormale forhold. Hulltaking er foretatt ved/i i vegg fra toalettrom.

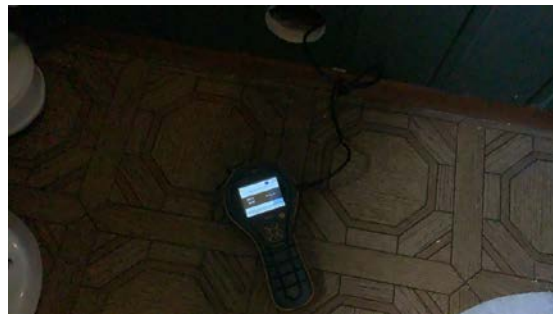
KJELLER > VASKEROM (NÅ LAGERROM)

## Generell

Vegger: Respatex plater med skader

- Våtrommet må totalrenoveres. Alle forhold med tettesjikt, våtsone, sluk m.m. må dokumenteres.
- Manglende oppgradering av våtrommet medfører høy risiko for at konstruksjonene ikke vil tåle vanlig bruk av vann eller lekkasjer. Dette kan føre til fuktskader på tilstøtende konstruksjoner.

Kostnadsestimat: 100 000 - 300 000

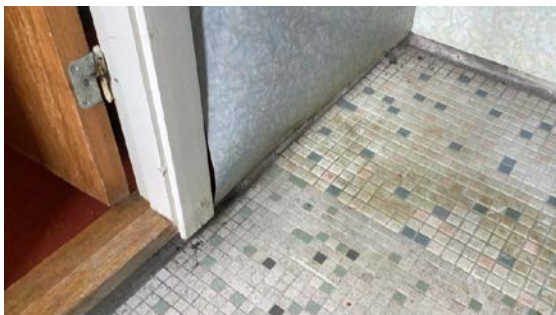
KJELLER > VASKEROM (NÅ LAGERROM)

## Tilliggende konstruksjoner våtrom

Det er utført sjekk av fukt med hammer elektrode og måleinstrument Protimeter.

Ingen unormale forhold er avdekket

Kostnadsestimat: Ingen umiddelbar kostnad

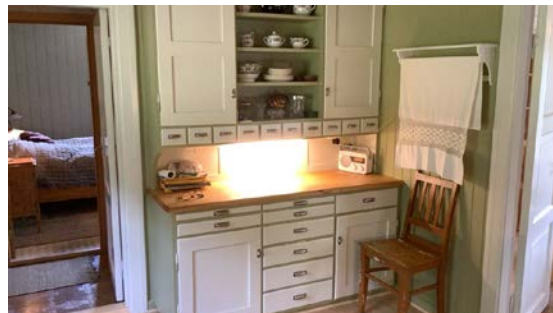
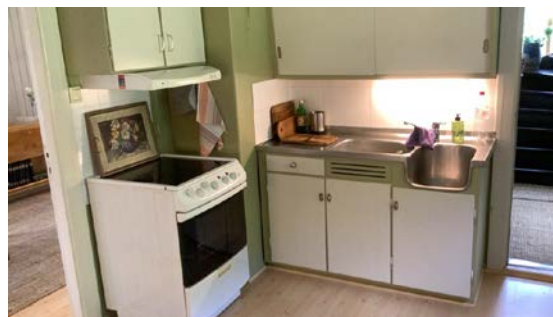
### 1.ETG. HOVEDPLAN > KJØKKEN

#### Avtrekk

Det er kjøkkenventilator med avtrekk ut i luftpipe.

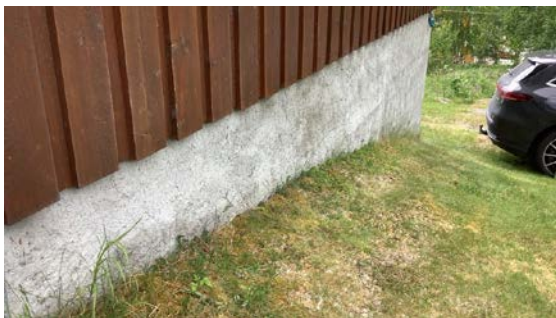
### ! TG 1 Grunnmur og fundamenter

Bygningen har betonggrunnmur.

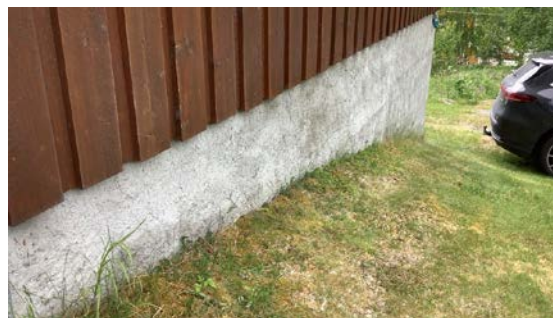
### ! TG 2 Terrengforhold

Terrenget er arrondert rundt bolig med beplantning og gress. Det er foretatt terrengjusteringer i front av bolig.

- Ytterligere undersøkelser anbefales.

Kostnadsestimat: Ingen umiddelbar kostnad

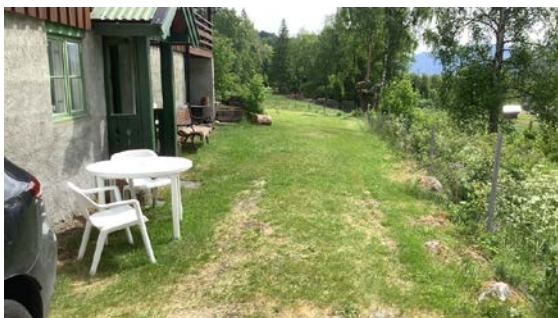
## ! TG 1 Utvendige vann- og avløpsledninger

Utvendige avløpsrør er av plast. Det er septiktank med overløp til grøft, ukjent byggeår.

Utvendige vannledninger er av plast (PEL) og er fra 2023. Det er privat grunnboret brønn.

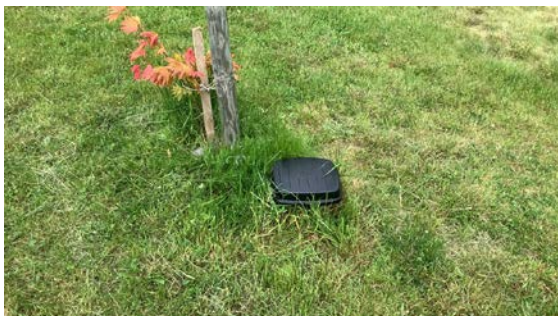
Borebrønn

## ! TG 1 Septiktank

Septiktanken er av glassfiber. Septiktank har ukjent byggeår.
