Nordjordet 67, 1475 FINSTADJORDET

**Lys 3-roms endeleilighet i 2. etasje
med skjermet beliggenhet og flott
utsikt. Balkong og svalgang.
Heisadkomst. +55 år**

Befaringsdato: 16.03.2026

Rapportdato: 20.03.2026

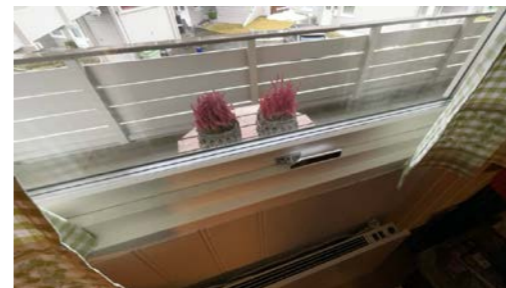
Tilstand på vinduer er hentet ut ifra stikkprøveprinsippet, det kan derfor fremkomme avvik på tilstandsvurdering.

Med over 30 års brukstid på vinduer må det forventes bytte i relativt nær fremtid. Dører og vinduer av eldre type må jevnlig vedlikeholdes/ettersees og smøres opp for å ivareta funksjon på beslag og låsemekanismer.

Vurdering av avvik: Det er påvist at enkelte vinduer er vanskelig å åpne/lukke. Flere av vinduene er trange mot karm med nedsatt åpne/lukke-funksjon. Dører og vinduer av eldre type må jevnlig vedlikeholdes/ettersees og smøres opp for å ivareta funksjon på beslag og låsemekanismer. Vinduene har passert 30 års brukstid. Normal til nedsatt bruksfunksjon på vinduer og tilstandsgrad settes grunnet gjenværende levetid på glass og redusert isoleringsevne samt typisk bruksslitasje på overflater, tettelister/pakninger og låsemekanismer.

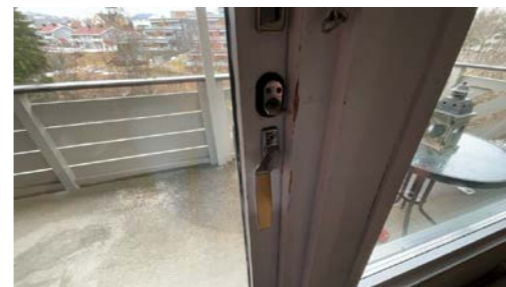
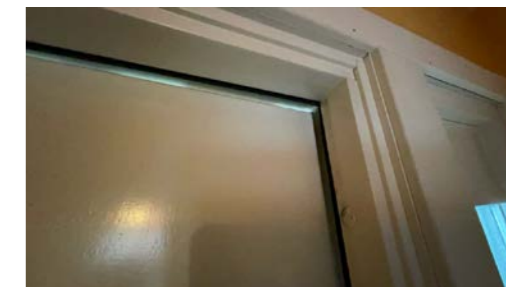
TG 2 Dører

Årstall og tilstand på balkongdører og hoveddør er ut ifra stikkprøveprinsippet, det kan derfor fremkomme avvik på tilstandsvurdering.

- Dører må justeres.

Med over 30 års brukstid på dører må det forventes bytte i relativt nær fremtid. Dører og vinduer av eldre type må jevnlig vedlikeholdes/ettersees og smøres opp for å ivareta funksjon på beslag og låsemekanismer. Dører og vinduer av eldre type må jevnlig vedlikeholdes/ettersees og smøres opp for å ivareta funksjon på beslag og låsemekanismer.

Vurdering av avvik: Det er påvist dører som er vanskelig å åpne eller lukke.

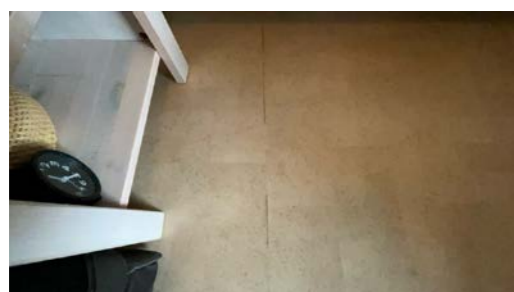
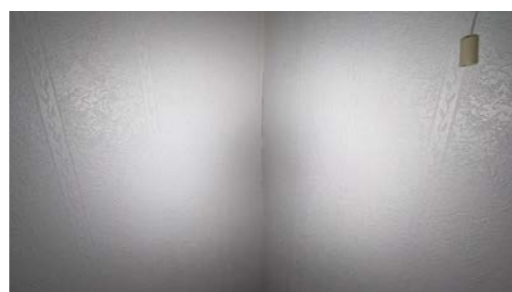
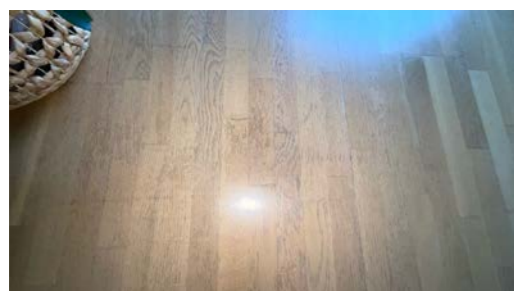
Det kan ikke utelukkes at ved fjerning av møbler og inventar vil enkelte overflater kunne fremstå med avvik utover det som er observert og beskrevet.

Parkett med typisk bruksslitasje som riper og mindre hakk/sår, belegg med noe manglende sveis i skjøt og stedvise mindre avvik på vegger.

Det må påregnes overflatebehandlinger ved et eierskifte og det må tas høyde for at ved utflytting av boligen og fjerning av møbler at det kan dukke opp flere avvik.

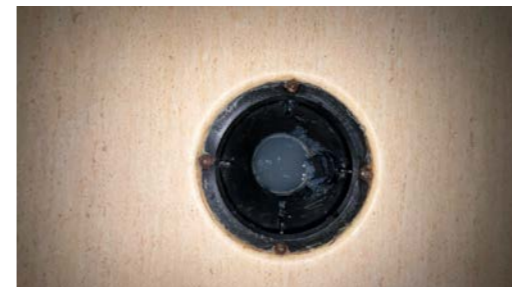
- Det er påvist avvik i fallforhold til sluk i forhold til krav i forskrift på byggetidspunktet.

- Overvåk tilstanden jevnlig. For å få tilstandsgrad 0 eller 1 må slukløsningen skiftes ut og sannsynligvis må også membransjiktet skiftes/utbedres. Det er imidlertid vanskelig å si noe om tidspunktet for når dette er nødvendig.
- Eldre sluk av plast er ofte utsatt for lekkasjer og særlig i overganger. Eventuelle lekkasjer kan medføre fuktskader på tiliggende konstruksjoner.

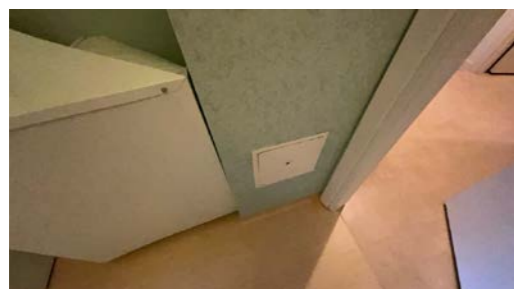
TG 2 Avløpsrør

- Det er ikke behov for utbedringstiltak siden anlegget fungerer i dag, men ut ifra alder kan skader plutselig oppstå på eldre anlegg.
- I forbindelse med oppgradering av våtrom vil det være naturlig med utskifting av rør.

Anleggets tilstand er derfor kun vurdert ut i fra alder på anlegget og at det ikke er opplyst om lekkasjer som ikke er utbedret eller tidligere problemer med anlegget.

- Eldre avløpsrør har blant annet større sannsynlighet for lekkasjer, noe som kan føre til omfattende og kostbare vannskader i boliger.
- Det er ikke behov for utbedringstiltak siden anlegget fungerer i dag, men ut ifra alder kan skader plutselig oppstå på eldre anlegg.
