Heddalsvegen 503, 3677 NOTODDEN

**Velholdt forretningsbygg med
en næringsdel og en boenhet
i solrike Heddal**

Befaringsdato: 19.02.2025

Tilstandsrapport

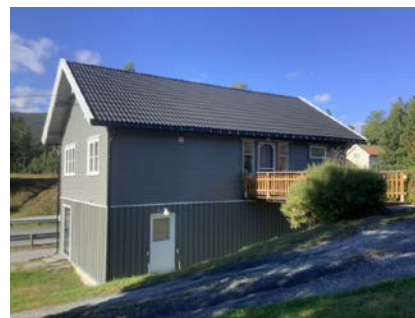
Det er ikke montert snøfanger ved inngang til 2. etasje

Kostnadsestimat: 10 000 - 50 000

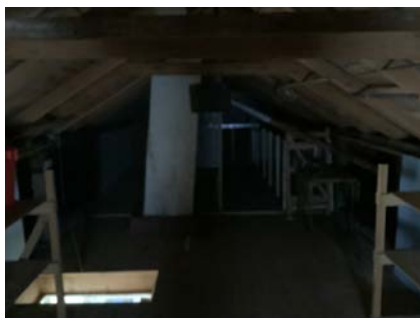
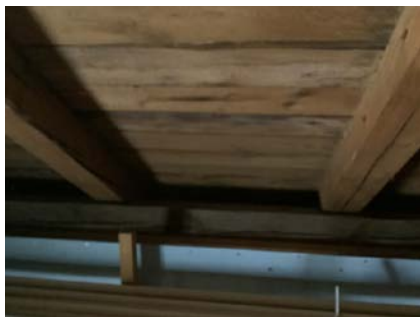
TG 2 Vinduer

I 1. etasje er det malte trevinduer med to lag isolerglass av ukjent alder, samt eldre malte trevinduer med et lag glass og innervinduer med et lag glass. Isolerglass er punkterte.

- Det er påvist avvik rundt innsettsdetaljer.
- Det er påvist noen glassruter som er punktert eller sprukne
- Karmene i vinduer er slitte og det er sprekker i trevirket.
- Vannbrett er ikke fagmessig utført.

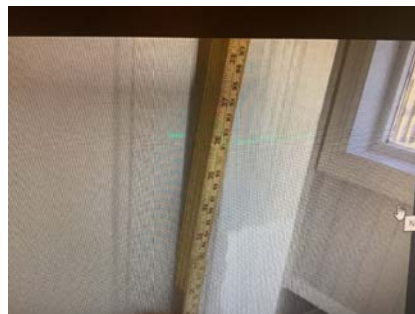
- Det er målt høydeforskjell på mellom 15-30 mm gjennom hele rommet. Tilstandsgrad 2 gis med bakgrunn i standardens krav til godkjente måleavvik.
- Målt høydeforskjell på mellom 10 - 20 mm innenfor en lengde på 2 meter. Tilstandsgrad 2 gis med bakgrunn i standardens krav til godkjente måleavvik.
- Målt høydeforskjell på over 15 mm gjennom hele rommet. Tilstandsgrad 2 gis med bakgrunn i standardens krav til godkjente måleavvik.
- Målt høydeforskjell på over 30 mm gjennom hele rommet. Tilstandsgrad 3 gis med bakgrunn i standardens krav til godkjente måleavvik.

Målt 47 mm høydeavvik på kjøkken.

Målt 25 mm høydeavvik i stue.

- For å få tilstandsgrad 0 eller 1 må høydeforskjeller rettes opp. Det vil imidlertid sjelden være økonomisk rasjonelt som et enkeltstående tiltak i en bolig som dette. Dersom boligen en gang skal renoveres, kan man vurdere slike tiltak.

Kostnadsestimat: Ingen umiddelbar kostnad

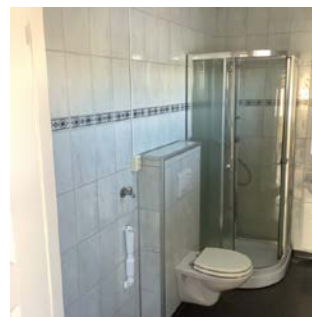
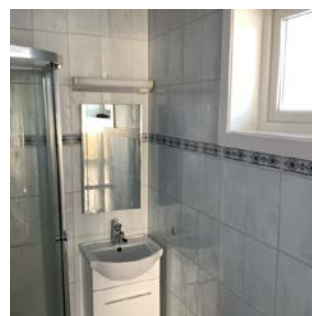
2. ETASJE > BAD/VASKEROM

TG 2 Sanitærutstyr og innredning

- Det er ikke påvist tilfredsstillende løsning for å synliggjøre lekkasje fra innebygget sisterner.

- Det må gjøres tiltak for å lukke avviket.

Det bør etableres løsning som synliggjør eventuell lekkasje fra innbygget sisterner.

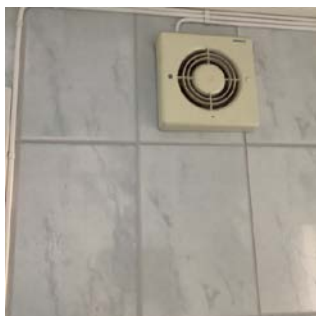
2. ETASJE > BAD/VASKEROM

TG 2 Ventilasjon

- Det bør etableres tilfredsstillende tilluft til våtrom f.eks. luftespalte ved dør e.l.

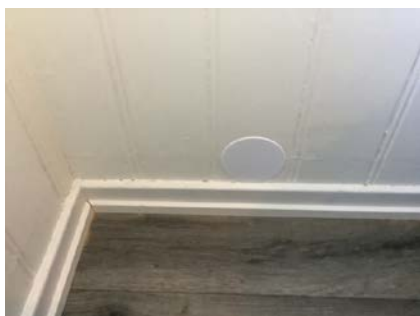
2. ETASJE > BAD/VASKEROM

TG 0 Fukt i tiliggende konstruksjoner

Hulltaking er foretatt uten å påvise unormale forhold. Hulltaking er foretatt ved/i Delevegg mellom bad og soverom. Fuktkvotemåling (vekt%) i konstruksjonen ble målt til under 7.

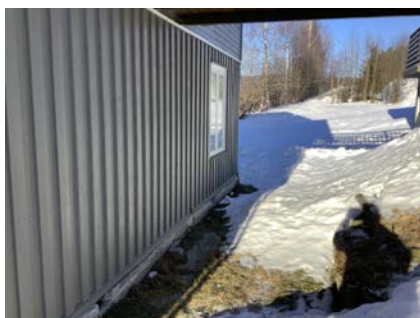
- Det er ikke tegn på noe utvendig fuktsikring.
- Mer enn halvparten av forventet levetid på drenering er overskredet.
- Det er ut ifra observasjoner konstatert at drenering/tettesjikt har funksjonssvikt/svært begrenset effekt.

Ingen fuktsikring av grunnmur synlig over terreng

- Fuktsikring av muren må etableres inkl. klemlist.
- Tiltak for redrenering rundt boligen kan ikke utelukkes.
- Det må foretas utskiftning av drenering/tettesjikt.

Kostnadsestimat: 100 000 - 300 000
