**aktiv.**

Dr. Wefringsveg 60, 2340 LØTEN

**Lys og pen 4-roms selveier-  
leilighet fra 2013 med solrik  
balkong og flott peis. Carport.  
Attraktiv beliggenhet!**

## LEILIGHET I 4.MANNSBOLIG

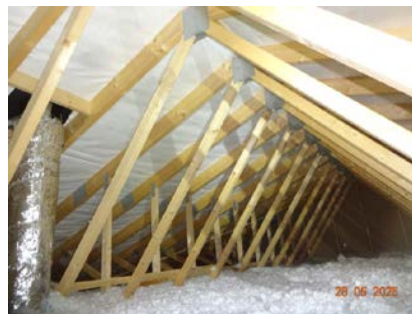
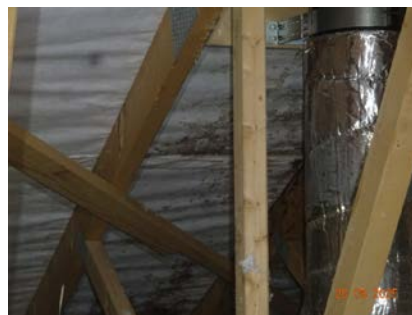
**Vurdering av avvik:**

- Det er påvist andre avvik:

Anbefaler ytterligere undersøkelser.

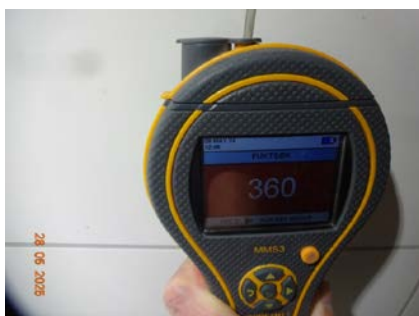
##### Vurdering av avvik:

- Det er påvist andre avvik:

Det er foretatt fuktsøk med fuktindikator på fuktsatte steder. Ved bruk av fuktindikator ble det registrert noe fuktighet i området under blandebeateri.

- Dersom avvik ikke utbedres er det fare for videre skadeutvikling.

Folie til plate har løsnet i skjøt. Fare for fuktinntregning ved bruk av dusj. Anbefaler å montere dusjkabinett.

**Kostnadsestimat: 50 000 - 100 000**

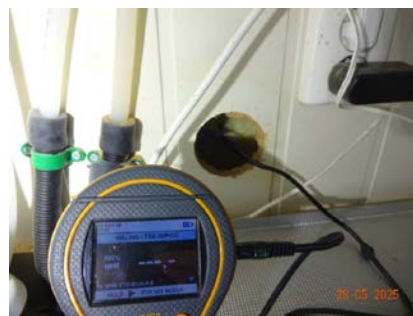
##### Vurdering av avvik:

- Det er ikke påvist tilfredsstillende løsning for å synliggjøre lekkasje fra innebygget systerne.
- Det er påvist andre avvik:

Det er påvist fuktsvelling nederst på skapdører.

- Det må foretas tiltak for å lukke avviket.
- Det må gjennomføres ytterligere undersøkelser.

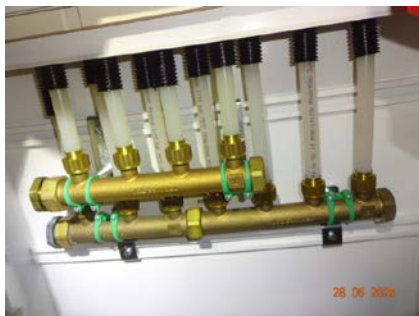
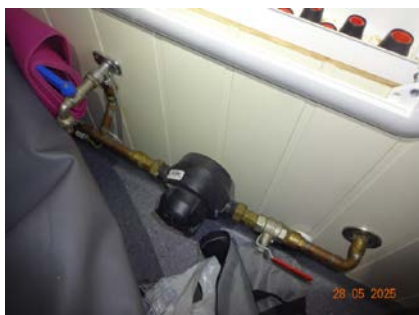
Koblingskap for vannrør i vegg på teknisk rom.

Etablert drengåpning for eventuelt lekkasjevann.
