Prisant.:	Kr 3 990 000,-
Omkostn.:	Kr 101 140,-
Total ink omk.:	Kr 4 091 140,-
Selger:	Bent Einar Sveinall Ragnhild Utsogn
Salgsobjekt:	Enebolig
Eierform:	Eiet
Byggeår:	1964
BRA-i/BRA Total	144/144 kvm
Tomtstr.:	802.7 kvm
Soverom:	3
Antall rom:	4
Gnr./bnr.	Gnr. 151, bnr. 545
Oppdragsnr.:	1411260140

Romslig enebolig med stort potensial | Flott utsiktstomt | Renoveringsbehov

Tilstandsrapport

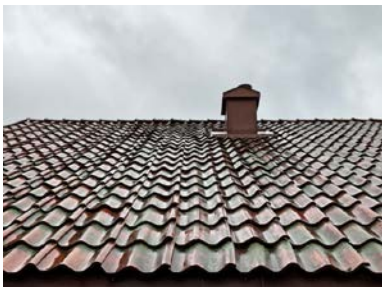
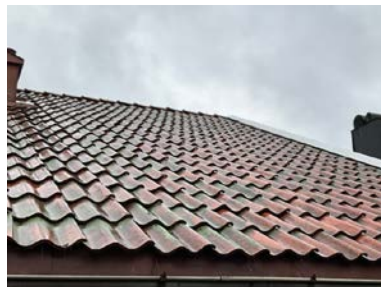
TG 2 Nedløp og beslag

Fra tilgjengelige inspeksjonspunkter ble det ikke registrert vesentlige skader eller avvik på befaringstidspunktet. Bygget ligger i et område som vurderes å være værutsatt med påvirkning fra vind/nedbør. Slike forhold kan over tid medføre økt belastning på beslag.

Dersom renner eller beslag ikke fungerer tilfredsstillende kan dette føre til at vann trenger inn i takkonstruksjon eller fasade, noe som over tid kan gi fuktpåvirkning og skader i underliggende konstruksjoner.

Flere fuktmerker i undertaket ved pipen, eier opplyser at deler av beslaget er nylig montert.

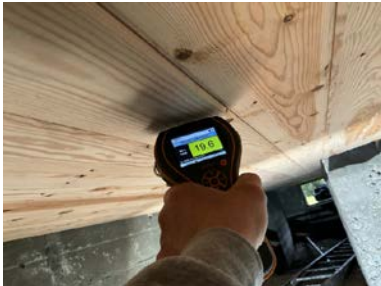
19,6 vektprosent i deler av taket.

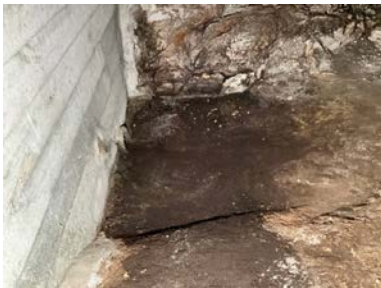
Noe fukt helt ved inngangen

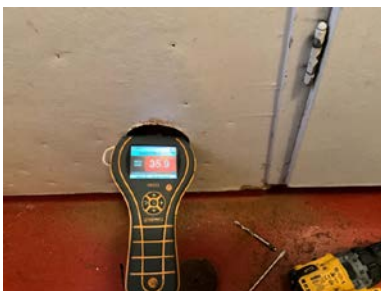
Hulltaking er foretatt og det er påvist avvik i hulltakingen. Hulltaking er foretatt ved/i vegg mot badet. Fuktkvotemåling (vekt%) i konstruksjonen ble målt til 36.

- Hulltaking er foretatt og det er påvist avvik i konstruksjonen.
- Ved fuktmåling i nedre del av vegg mot våtsone fra tilstøtende rom, måles høye fuktverdier.

Forhøyet fuktnivå indikerer fuktpåvirkning i konstruksjonen og det er risiko for utvikling av fuktskader.

Det må påregnes åpning av konstruksjonen og utbedring av skadet materiale i forbindelse med oppgradering av rommet.

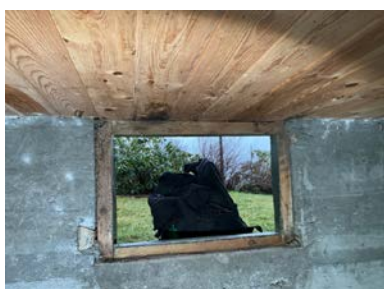
- Grunnmuren har sprekkdannelser.

Flere mindre riss og sprekker.

- Lokal utbedring må utføres.

Ny puss bør etableres, vann kan trenge inn i murene og gjøre skader i form av frostspreng og lede vann og fukt inn i bygget.

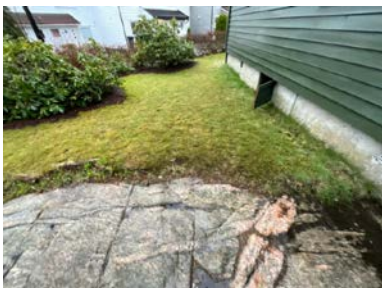
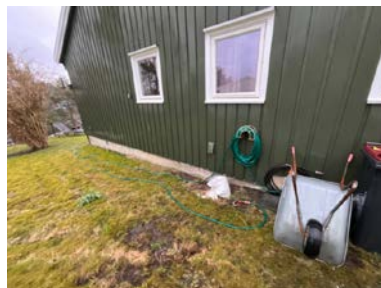
Terreng med fall mot bygget eller utilstrekkelig fall bort fra grunnmur kan føre til økt vannbelastning mot yttervegger. Dette kan over tid bidra til fuktinntrenging i konstruksjoner under terreng.

Ved vedvarende fuktbelastning kan det oppstå muggvekst, sverting av materialer eller nedbrytning av trekonstruksjoner i innvendige vegger mot terreng. Terrengnet rundt boligen bør justeres slik at overvann ledes bort fra bygningen. Det anbefales å etablere fall fra grunnmur og ut fra bygget der dette ikke er tilstrekkelig i dag.
