Follandsveien 612, 6532 AVERØY

**Fint oppusset 3- roms leilighet -  
Nytt kjøkken- Nytt bad- Parkering**

# Tilstandsrapport

## BOLIGBYGG MED FLERE BOENHETER

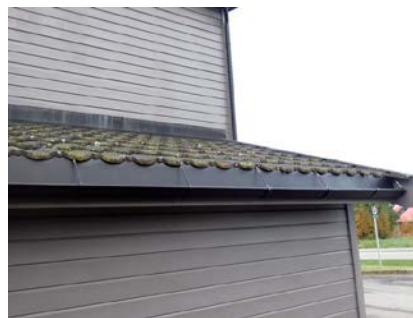
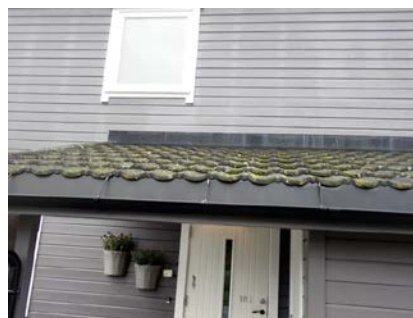
### TO 2 Nedløp og beslag

Takrenner, nedløp og beslag er utført i sort stål. Det er kun denne leiligheten sine beslag som er besiktiget.

- Det er påvist avvik i beslagløsninger.

Anbefaler at overgangs beslag vegg/tak monteres fagmessig.

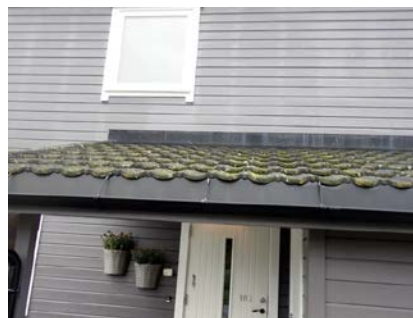
### TO 2 Vinduer

Boligen har vinduer med 2-lags glass i malte trekarmer.

- Det er påvist avvik rundt innsettsdetaljer.  
Vinduene på boden mangler vannbrett over vinduet.

- Det bør gjøres tiltak for å lukke avviket.

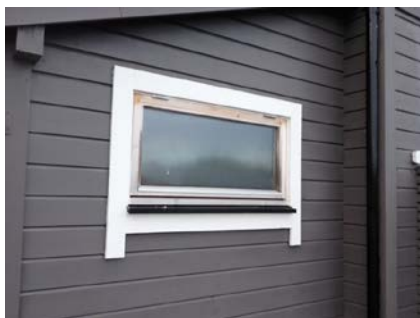
## TO 2 Dører

Det er ei hvitmalt hovedytterdør, ei hvitmalt boddør og ei hvitmalt balkongdør i tre. Ytterdør og boddør har ukjent alder, mens balkongdør er fra 2011, men den er satt inn og tatt i bruk i 2023.

- Det er påvist avvik rundt innsettsdetaljer.  
Det mangler beslag under ytterdøren. Hovedytterdøren er også svellet i nedre del.

Anbefales at det monteres plate på nedre del av døren for fuktsikring.

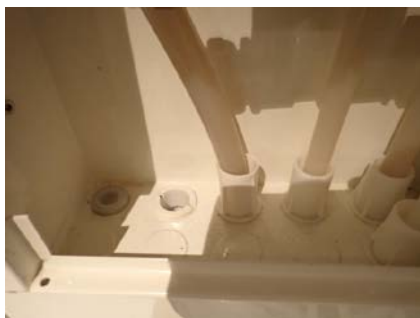
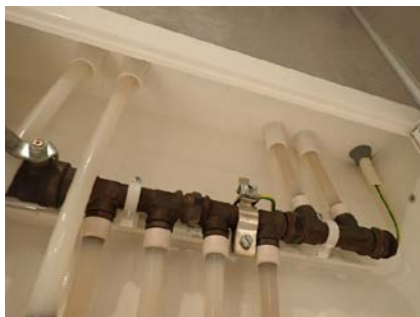
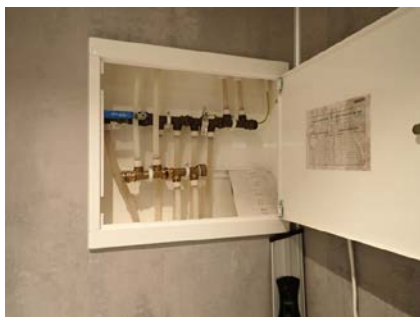
## ! TG 2 Avløpsrør

Boligen er utført med synlige sluker og avløpsrør i plast.
