Kanalveien 15, 2004 LILLESTRØM

**Arealeffektiv 2-roms selveier med
sentral beliggenhet | Solrik
balkong og felles bakhage | 2
kjellerboder**

Tilstandsrapport

BOLIGBYGG MED FLERE BOENHETER

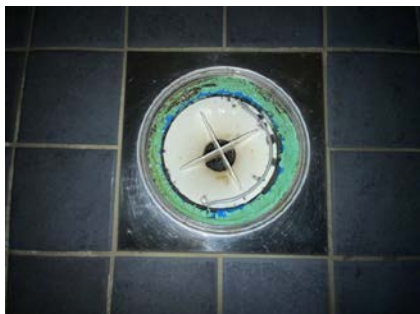
4. ETASJE > BAD

Vurdering av avvik:

Kontroll av sluk.

- Overvåk tilstanden jevnlig. For å få tilstandsgrad 0 eller 1 må slukløsningen skiftes ut og sannsynligvis må også membransjiktet skiftes/utbedres. Det er imidlertid vanskelig å si noe om tidspunktet for når dette er nødvendig.
- Overvåk tilstanden jevnlig. For å få tilstandsgrad 0 eller 1 må tettesjiktet skiftes ut, men tidspunktet for når dette er nødvendig er vanskelig å si noe om.

Kostnadsestimat: Ingen umiddelbar kostnad

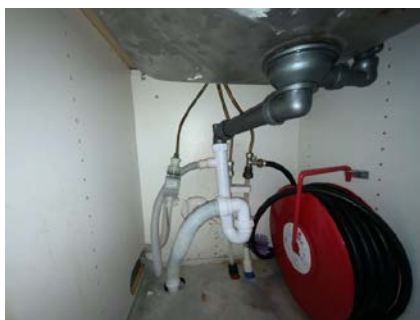
Vannrør fra byggeår av materialtype pex og kobber. Fordelerskap i himling på badet. Waterguard i benkeskap på kjøkken bør opparbeides for god sikring av lekkasjevann.

Alder er normalt i seg selv en vurderingskriterie hva angår slitasjegrad. Hovednettet er som oftest selskapets ansvar. Dette er ikke undersøkt. Videre bemerkes at bunnledninger av den årsak følgelig heller ikke er kontrollert. Ingen negative avvik observert på befaringsdagen.

Besiktigelse av røropplegg.
